# **PROCESSO SEI Nº 6016.2021/0086735-1**

## **CHAMAMENTO PÚBLICO Nº CH/002/2021/SGM-SEDP**

## **EMEI FRANCISCO ADAUTO RODRIGUES**

EFETUADO VISTORIA DA EDIFICAÇÃO PARA LEVANTAMENTO  
E DIAGNOSTICO DE PATOLOGIAS EXISTENTES

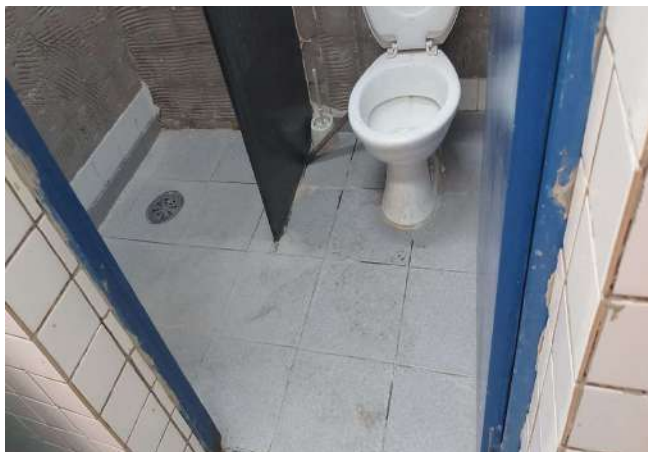
FOTO 7

PISO DO WC DOS FUNCIONÁRIOS ESTA COM A CAIDA DO PISO INVERTIDA

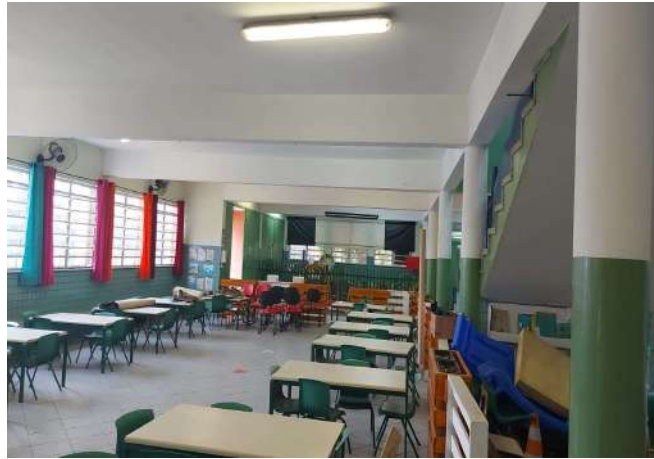
FOTO 26 PÁTIO ESTÁ OK

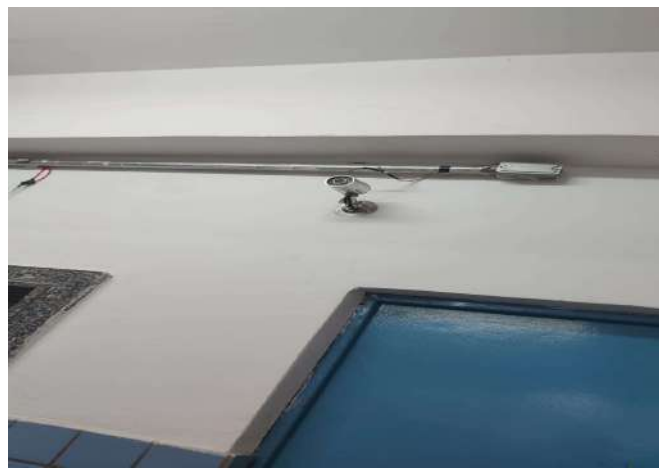
FOTO 38

EM FRENTE A SALA DOS PROFESSORES

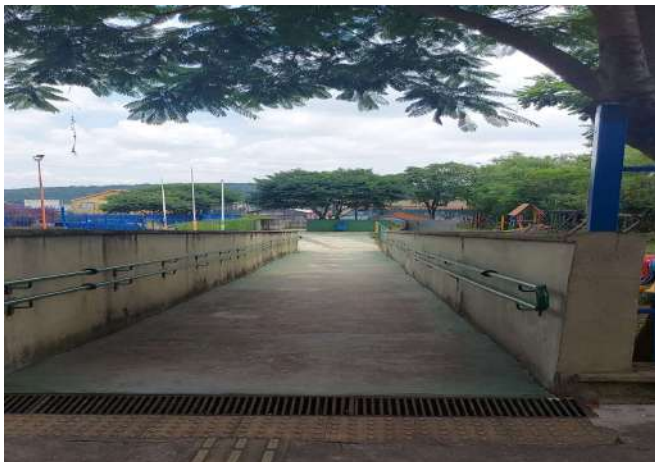
FOTO 49

NECESSITA DE COBERTURA ATÉ O PORTÃO PARA ACESSO DAS CRIANÇAS

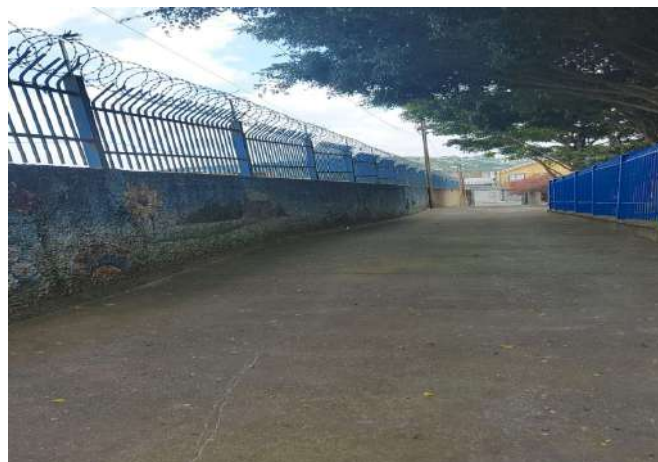
FOTO 50

AUMENTAR A ALTURA DO MURO DEVIDO A SEGURANÇA

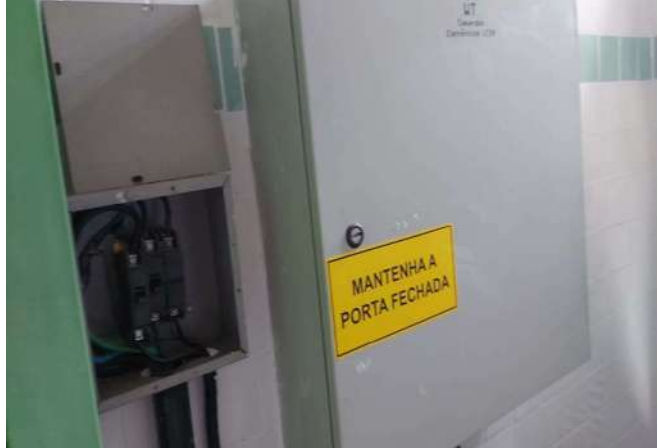
FOTO 54

DISJUNTORES NÃO DESARMAM NA FALHA

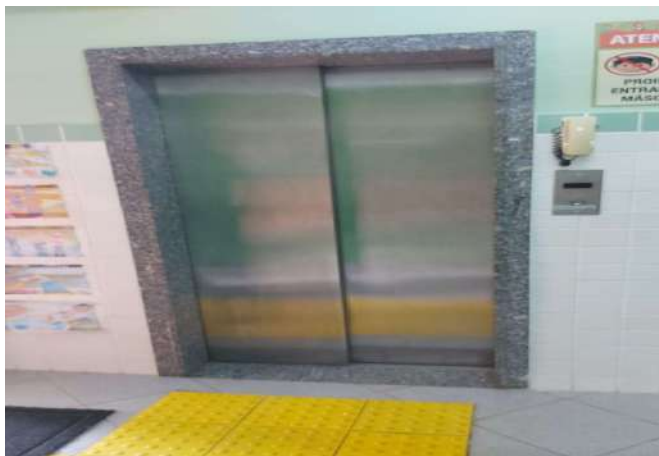
FOTO 55

ELEVADOR COM PROBLEMAS NO FUNCIONAMENTO

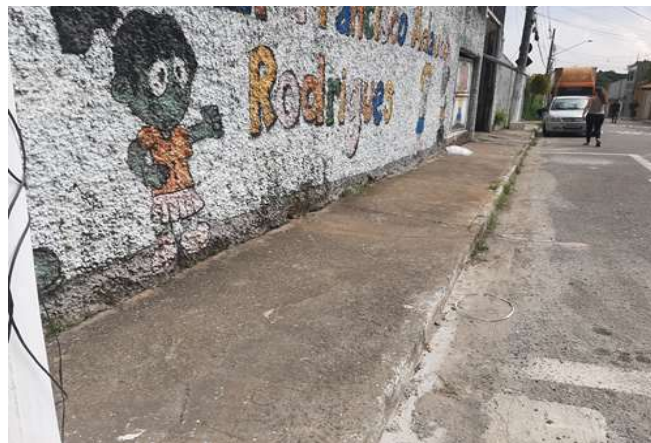
FOTO 2 Calçada pavimentada

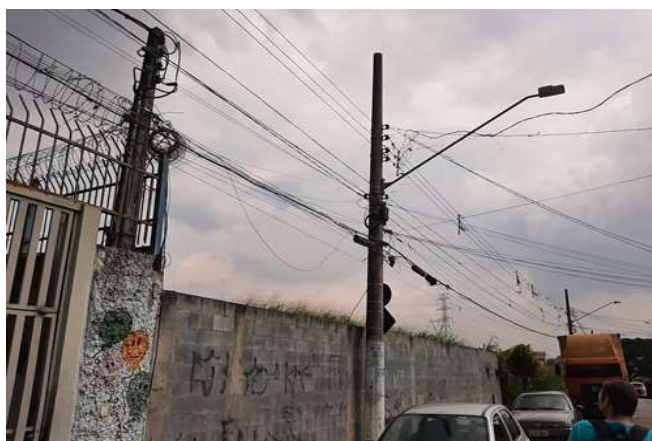
FOTO 3 Iluminação Pública, falta sinalização de vagas para idosos e PNE

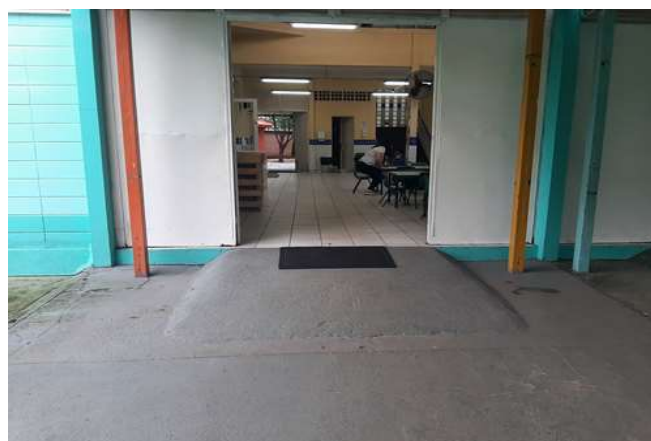
FOTO 6 Portão de entrada do pátio

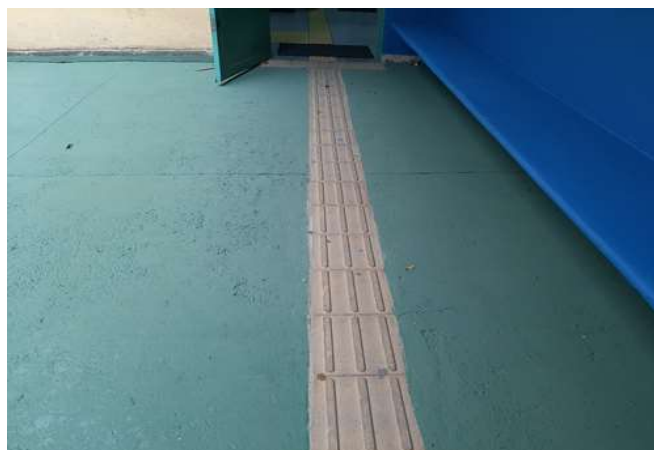
FOTO 8 Piso tátil

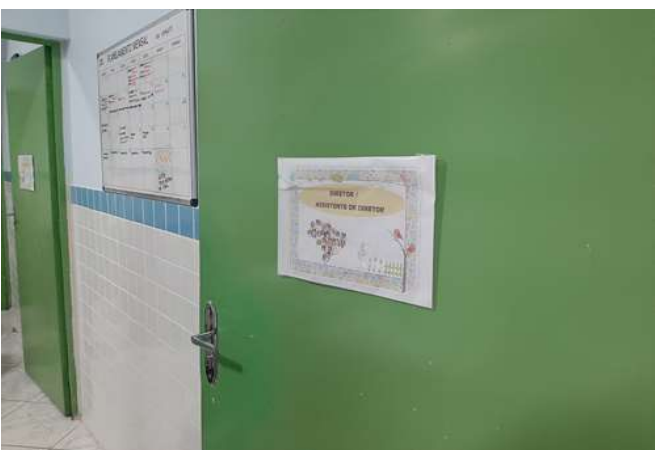
FOTO 9 Identificação padrão das salas da gestão

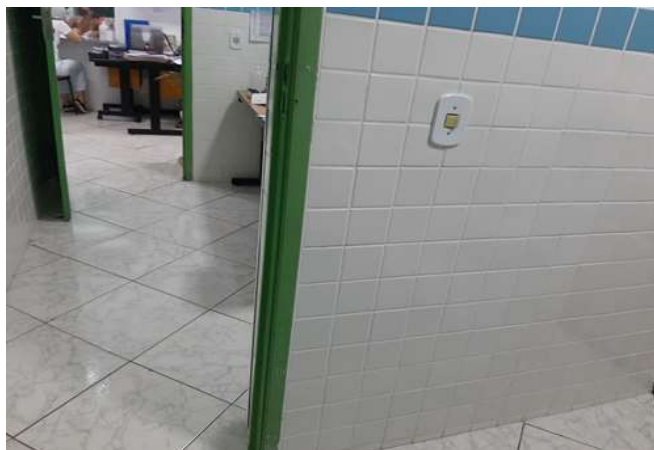
FOTO 10 Altura do interruptor

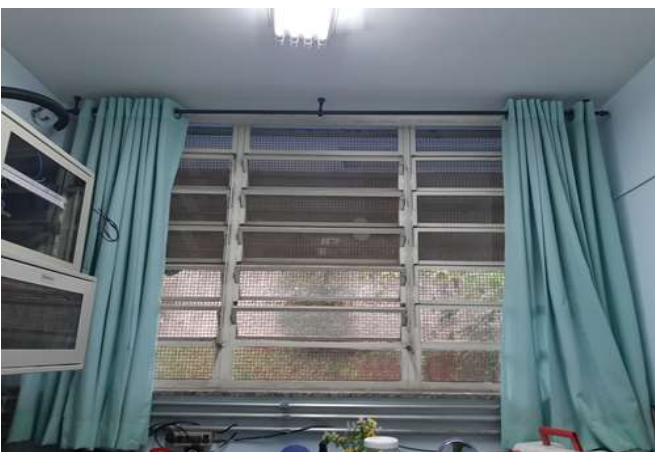
FOTO 11 Janelas sala da diretoria

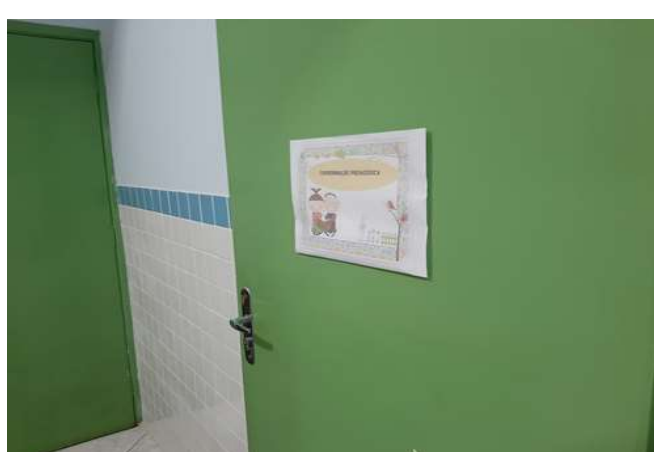
FOTO 12 Porta de entrada sala da coordenação

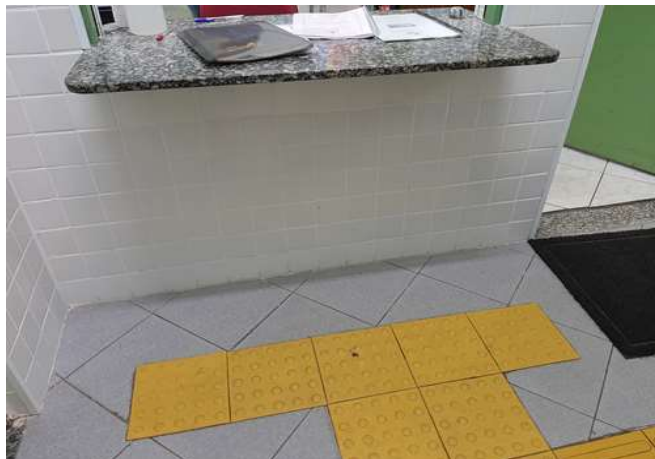
FOTO 13 Balcão da secretaria

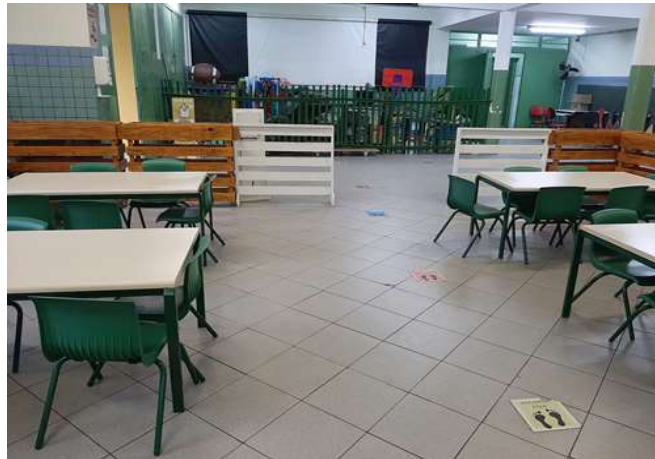
FOTO 14 Refeitório

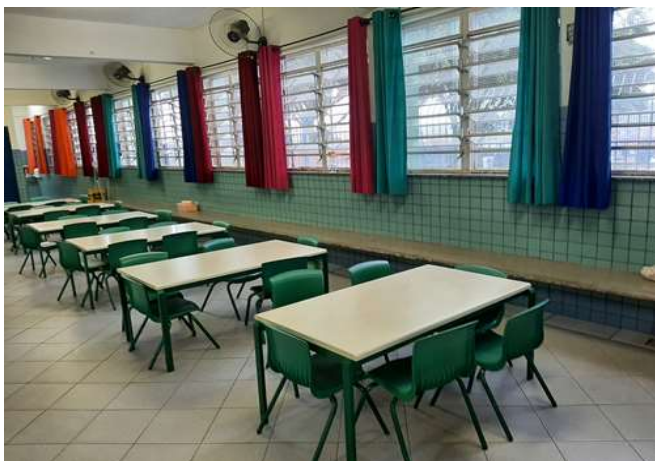
FOTO 15 Mesas refeitório

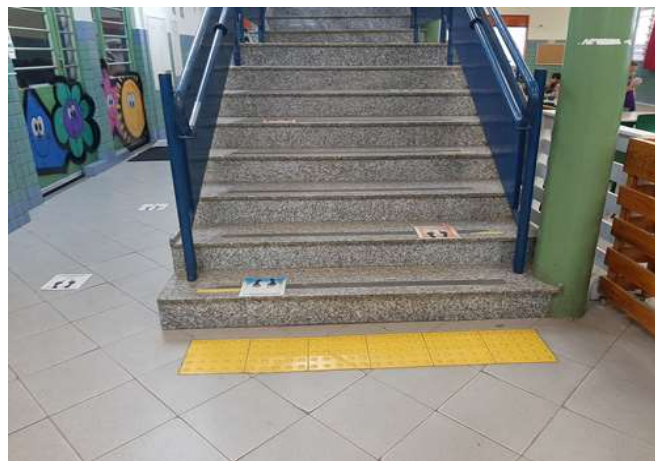
FOTO 16 Início da escada

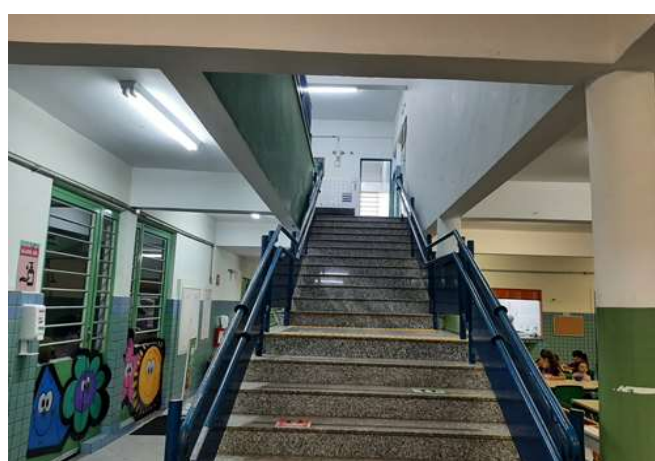
FOTO 18 Imagem ampla da escada

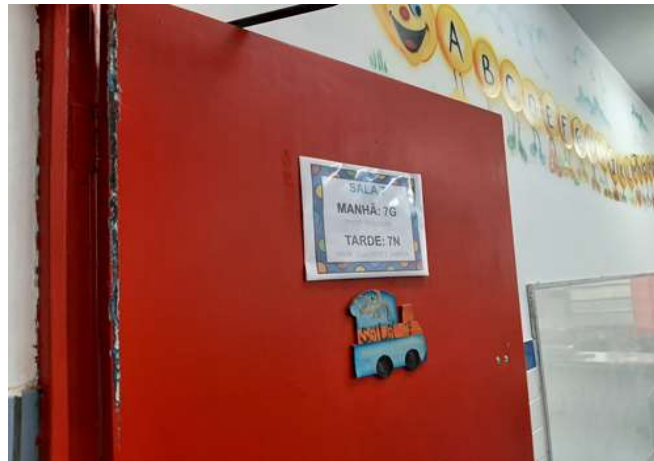
FOTO 20 Identificação padrão das salas

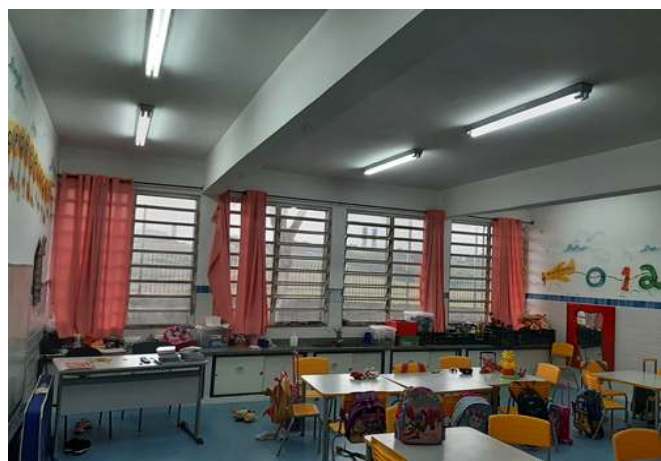
FOTO 22 Imagem ampla da sala de aula

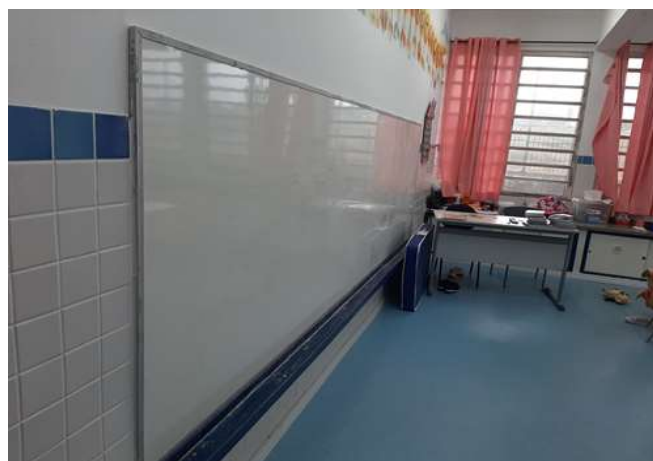
FOTO 23 Padrão de lousa das salas

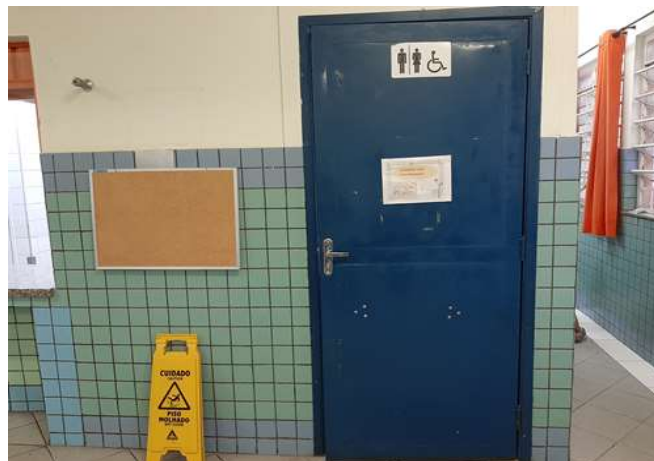
FOTO 24 Identificação do banheiro

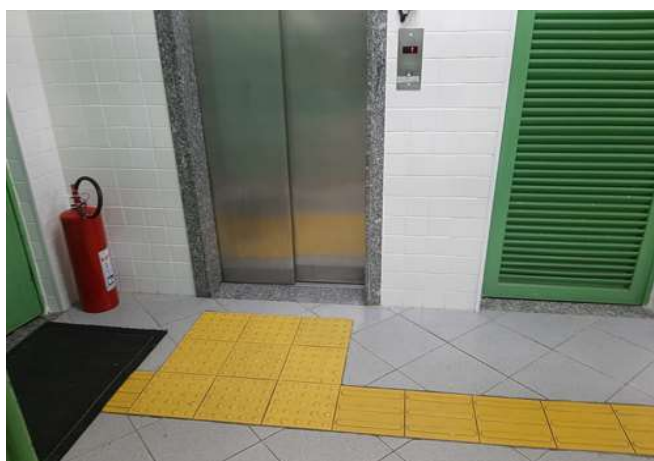
FOTO 29 Elevador

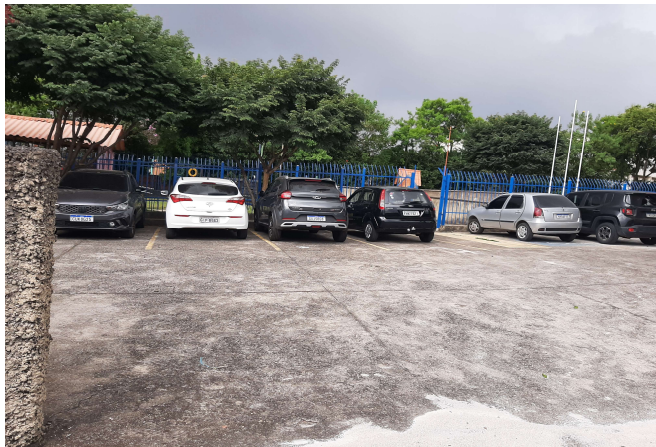
FOTO 31 Estacionamento

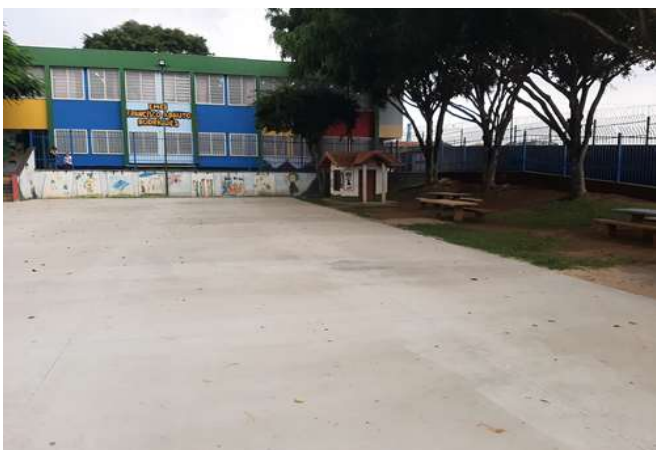
FOTO 33 Espaço aberto, área externa

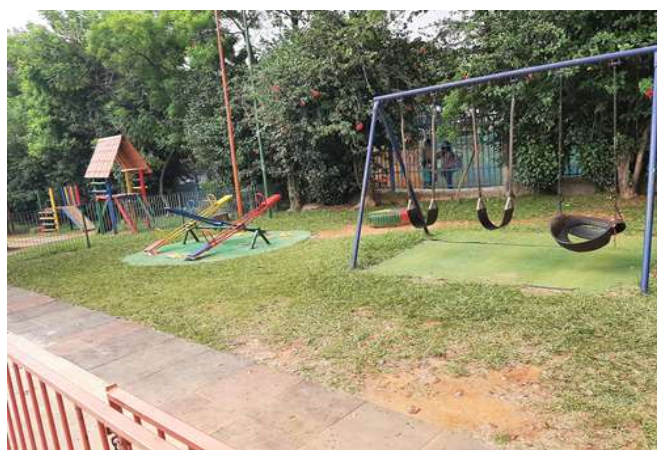
FOTO 34 Parque

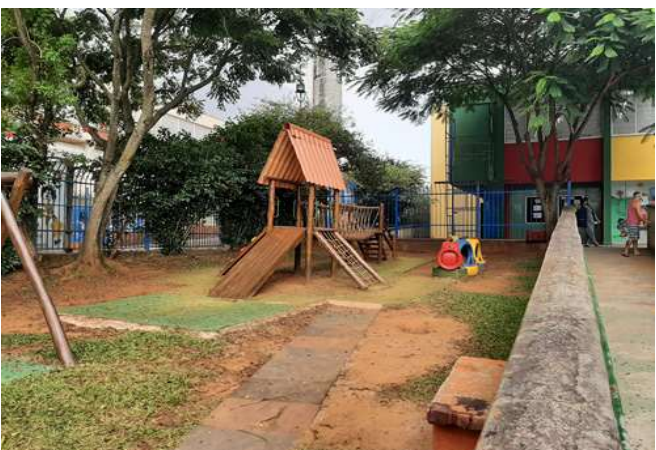
FOTO 35 Parque

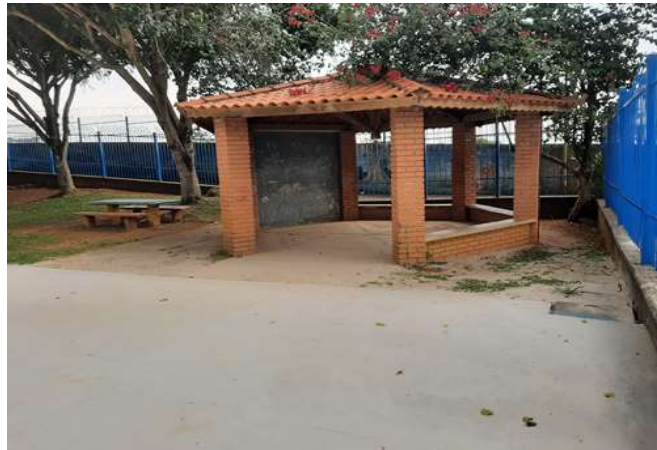
FOTO 36 Parque

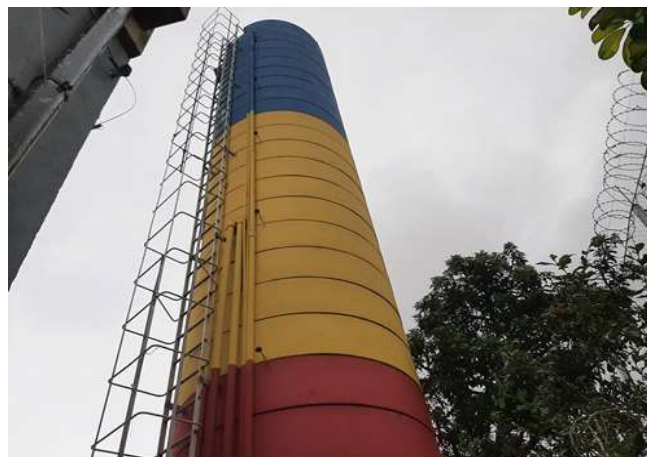
FOTO 38 Reservatório

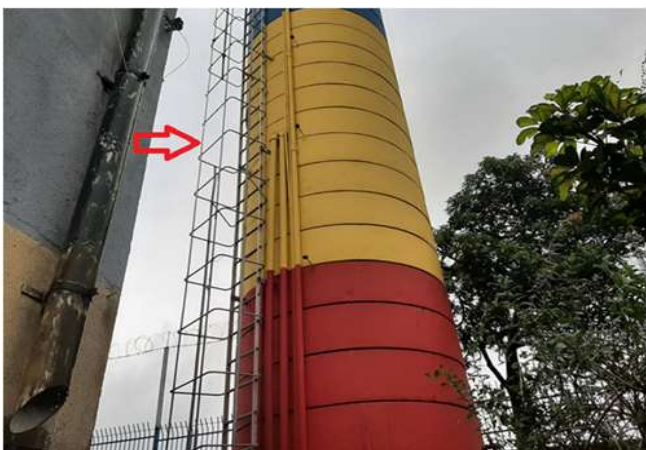
FOTO 39 Escada marinheiro

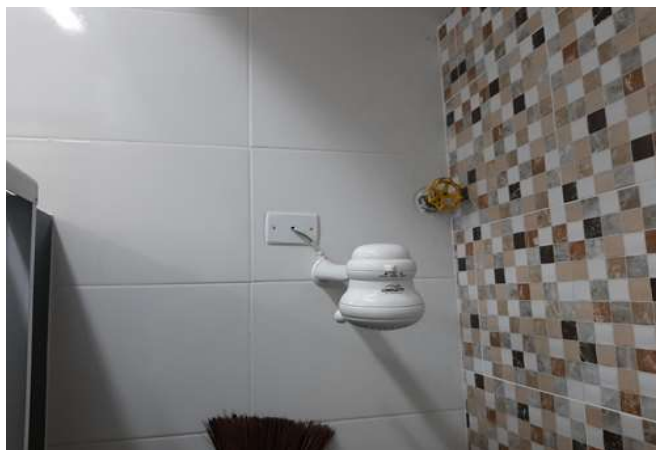
FOTO 43 Chuveiro elétrico

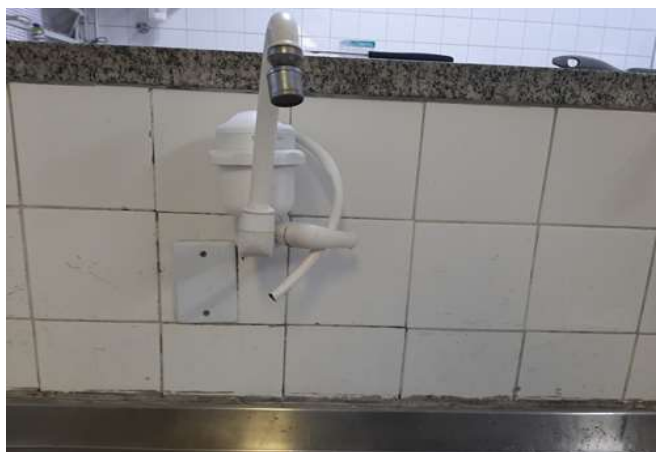
FOTO 45 Torneira elétrica

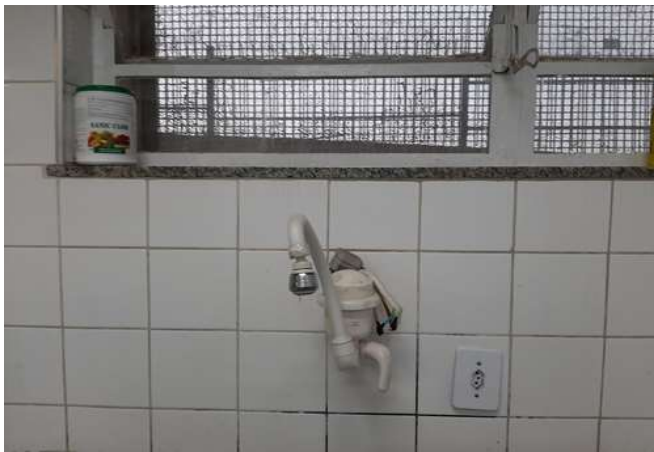
FOTO 46 Torneira elétrica, não funciona

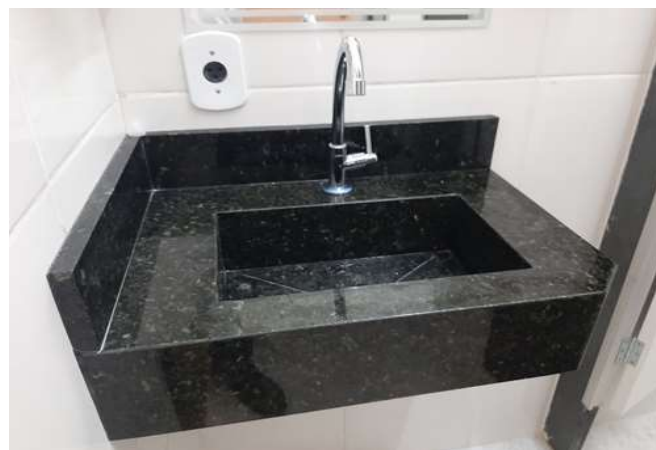
FOTO 47 Torneira de lavatório mesa com arejador

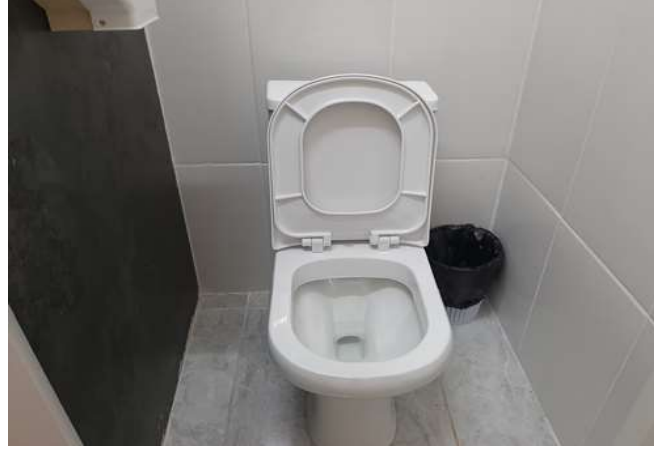
FOTO 48 Caixa acoplada

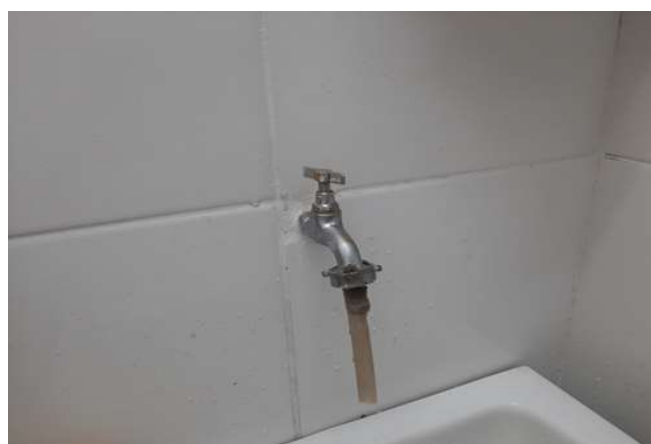
FOTO 50 Torneira de tanque

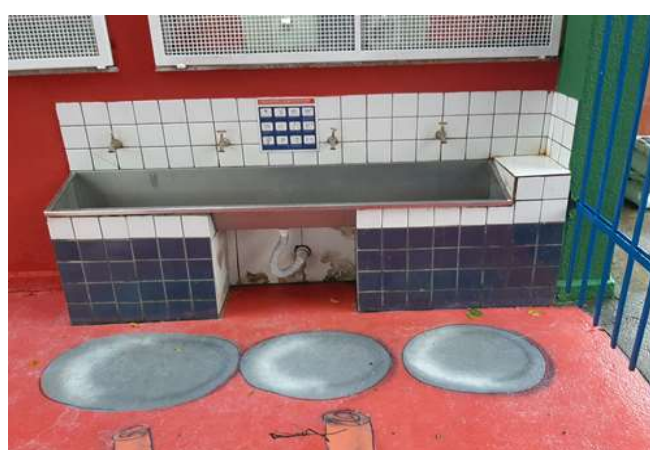
FOTO 58 Bebedouro, torneias de uso geral sem arejador

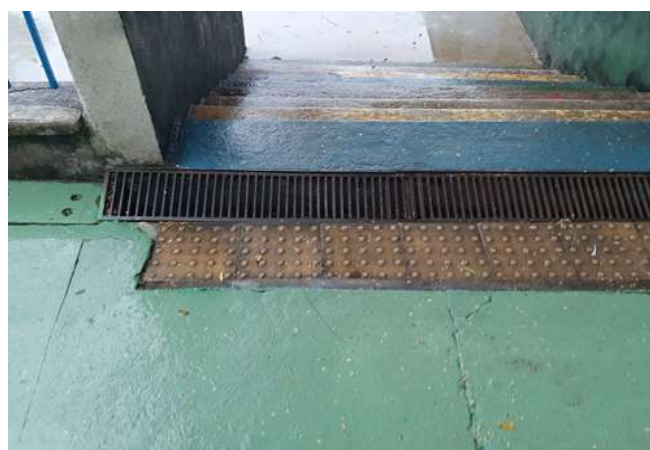
FOTO 60 Grelha enferrujada

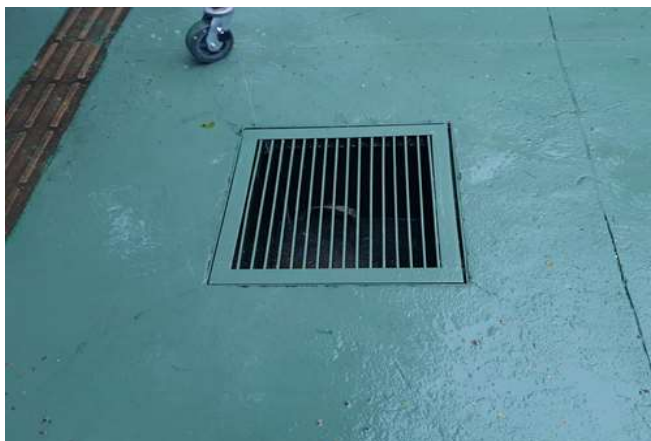
FOTO 61 Caixa de passagem água pluvial

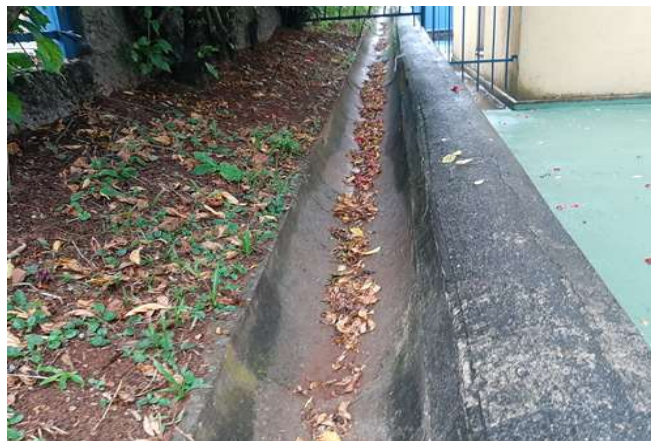
FOTO 62 Canaleta

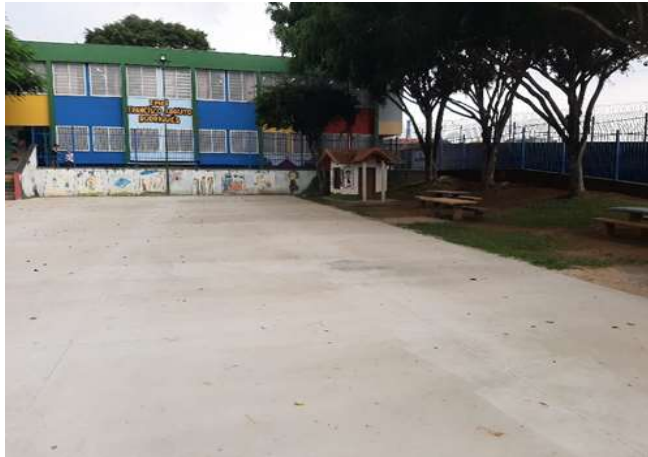
FOTO 67

Pátio descoberto, Pé de Angico, Ficus, Bougainville e gramado parcial

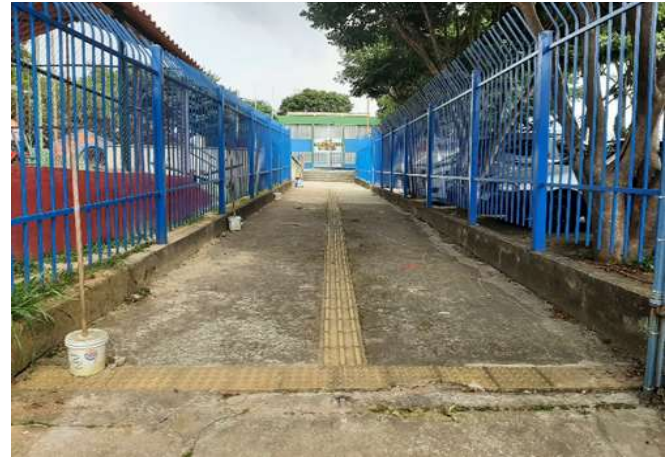
FOTO 68

Ficus à direita com copa frondosa, localizada no estacionamento

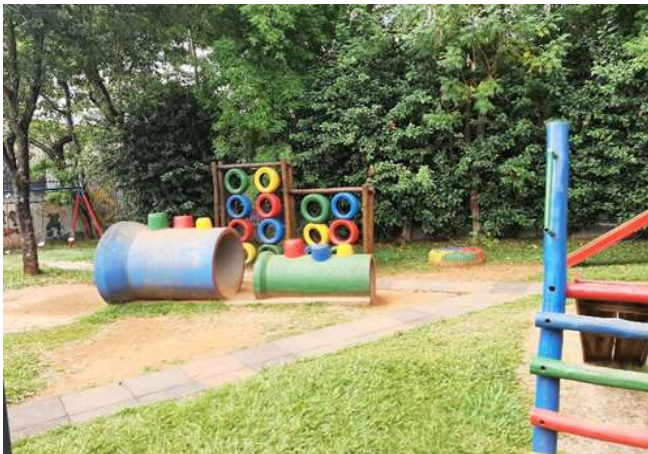
FOTO 69

Ipê de Jardim, Hibisco, Abacateiro e gramado parcial, no playground

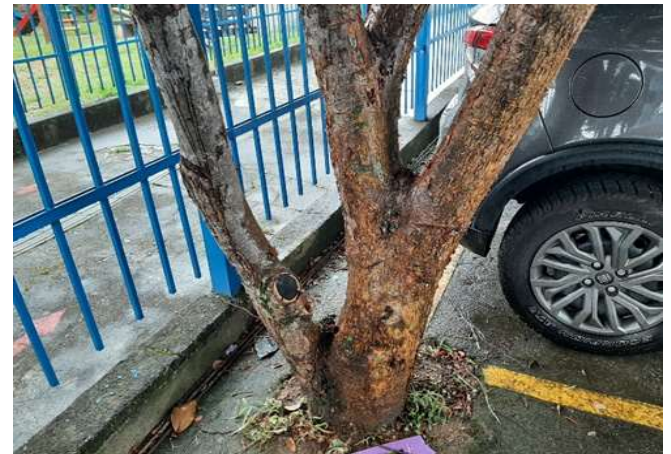
FOTO 70

No estacionamento o espaço de respiro das raízes é insuficiente, comprometendo sua vitalidade

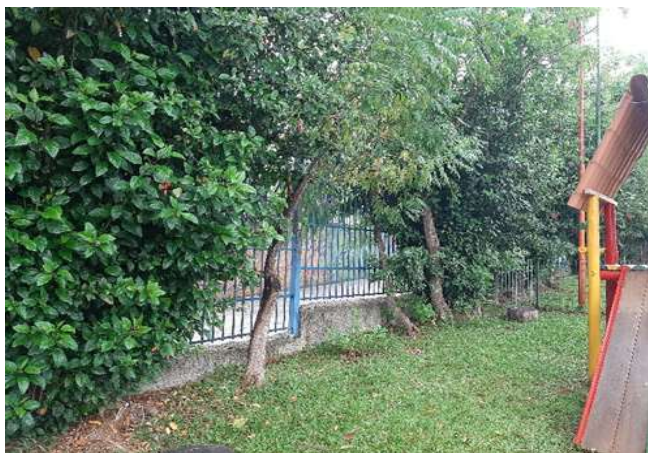
FOTO 71

Ipê de Jardim, Hibisco ao longo do gradil e gramado no playground com boa conservação

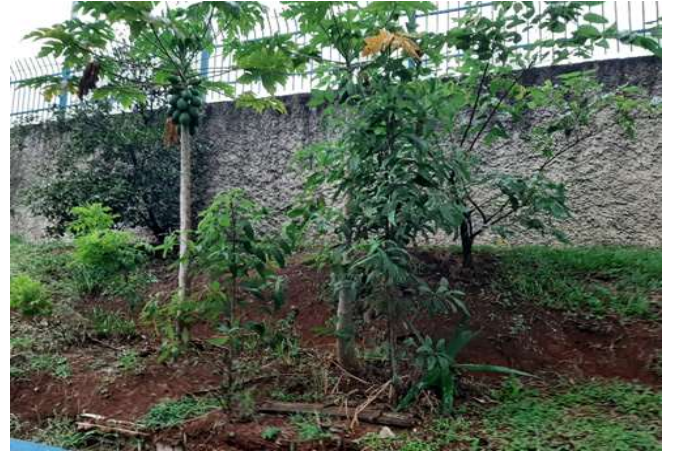
FOTO 72

Frutíferas, Mamão, Abacateiro, Amoreira, limoeiro

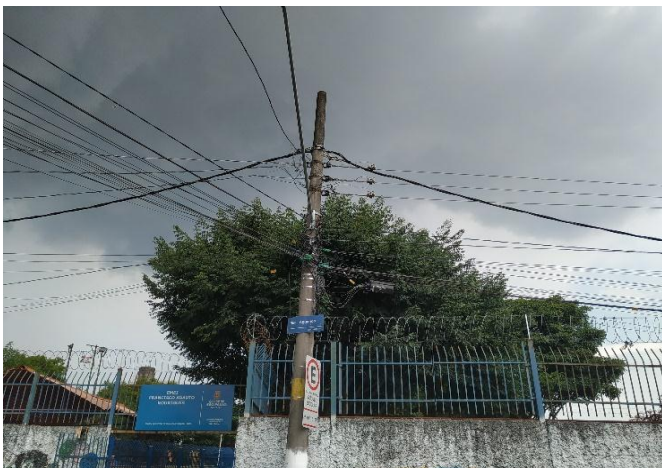
FOTO 1 Entrada de serviço, vista ampla.

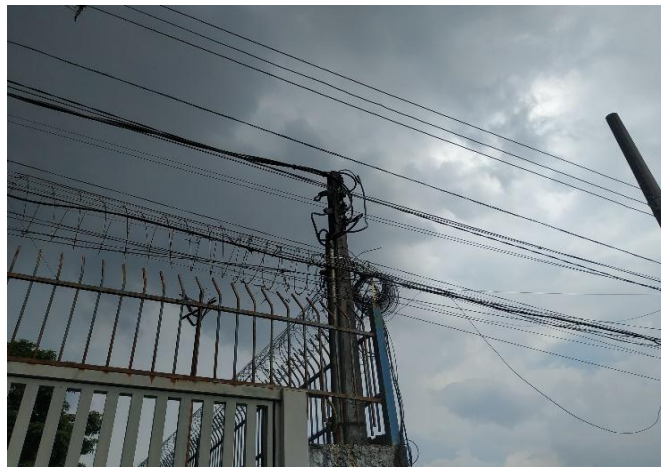
FOTO 2 Entrada de serviço.

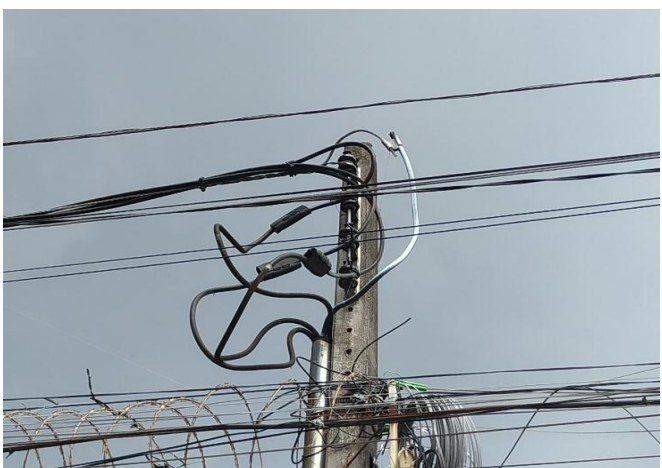
FOTO 3 Entrada de serviço.

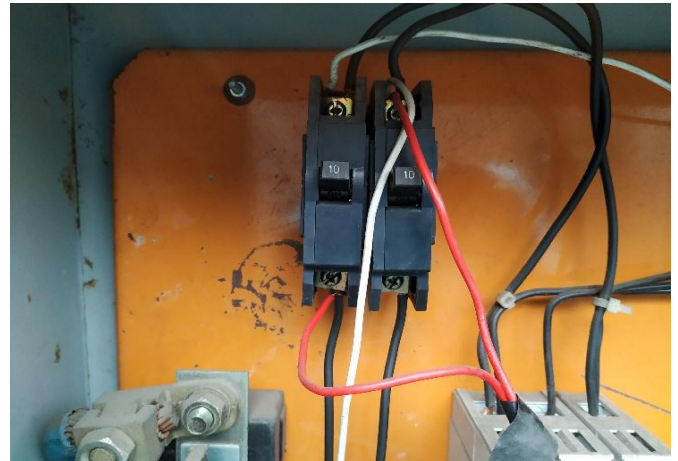
FOTO 8 Remover os disjuntores da caixa de distribuição. E instalar em novo quadro de distribuição.

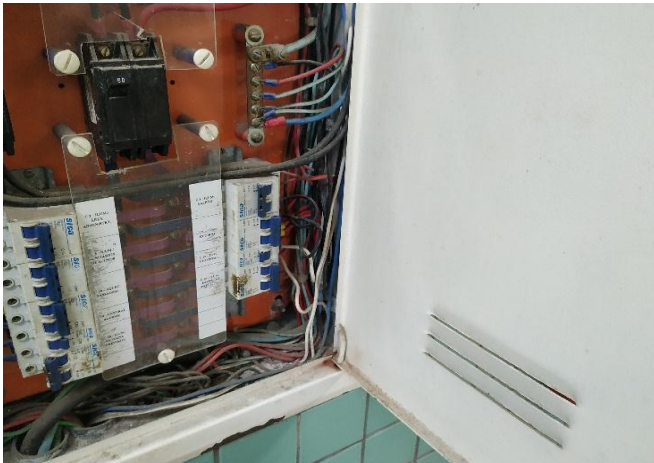
FOTO 13

Necessário revisão nos cabos de distribuição. Alguns cabos estão sem conectores e fora do padrão de cores.

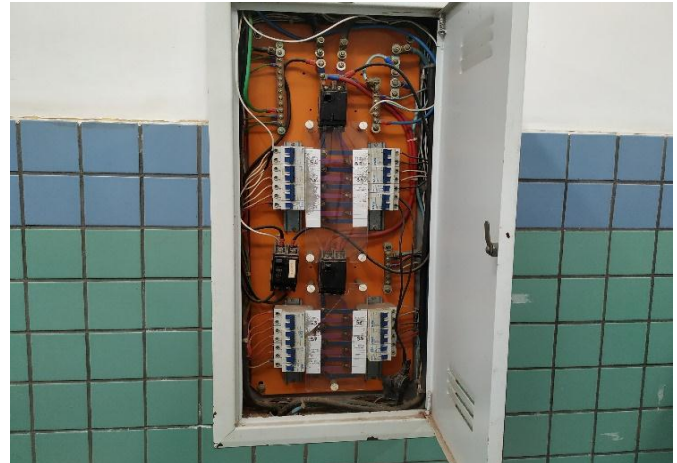
FOTO 14

Quadro de distribuição sobrecarregado, piso superior. Sugestão, instalar um novo quadro, para uma melhor distribuição dos circuitos.

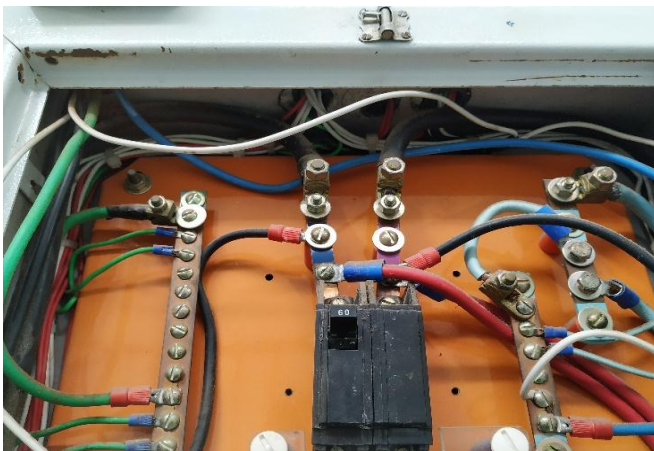
FOTO 15

Cabos elétricos fora do padrão de cores, e faltando conectores.

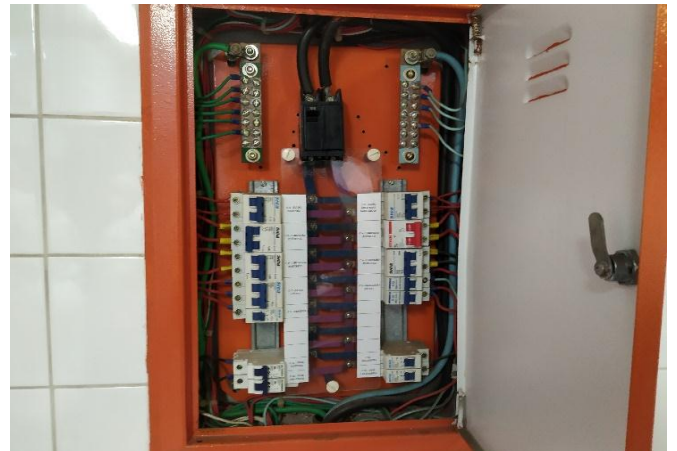
FOTO 16

Quadro de distribuição, localizado na cozinha.

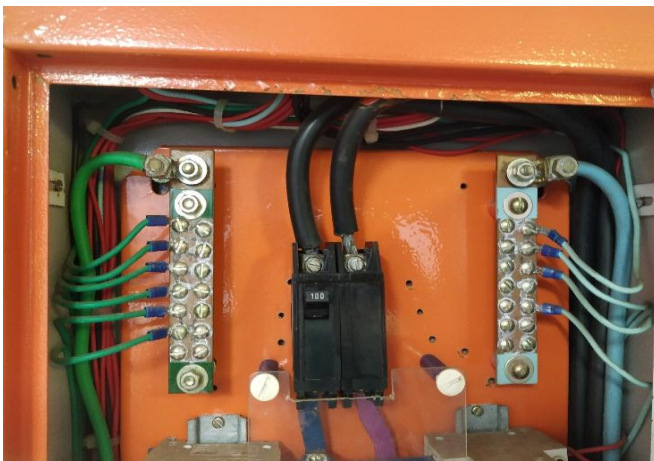
FOTO 17

Cabos de alimentação sem conectores.

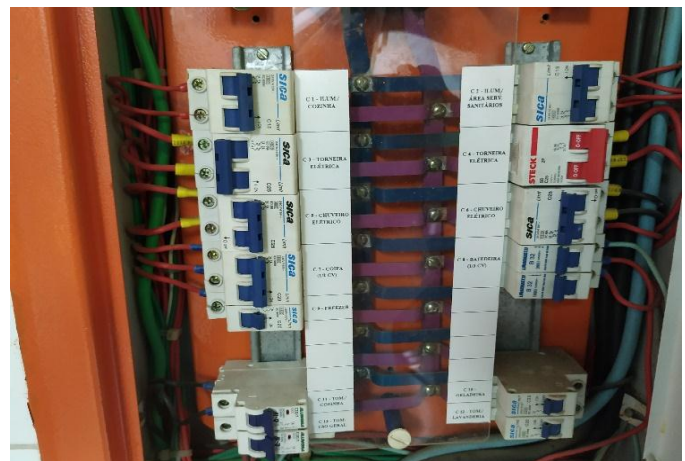
FOTO 18

Cabos de distribuição fora do padrão de cores e faltando conectores nos disjuntores.

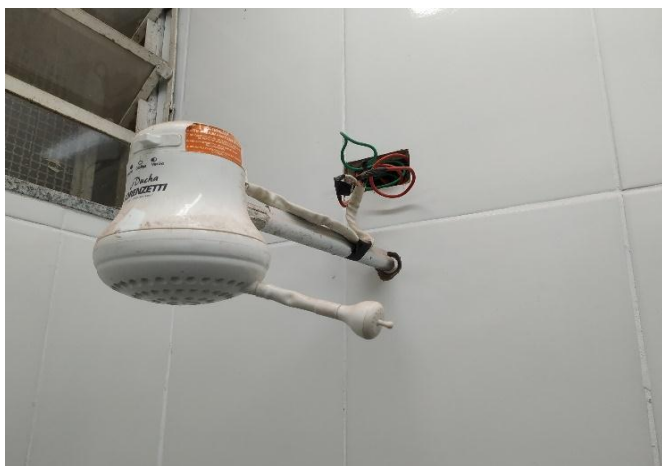
FOTO 21 Chuveiro elétrico, revisar os cabos de alimentação, instalar conector apropriado.

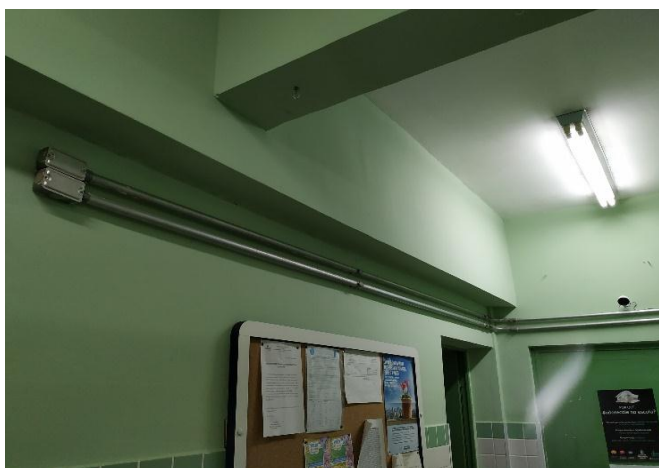
FOTO 27 Conduletes, atendimento da secretaria.

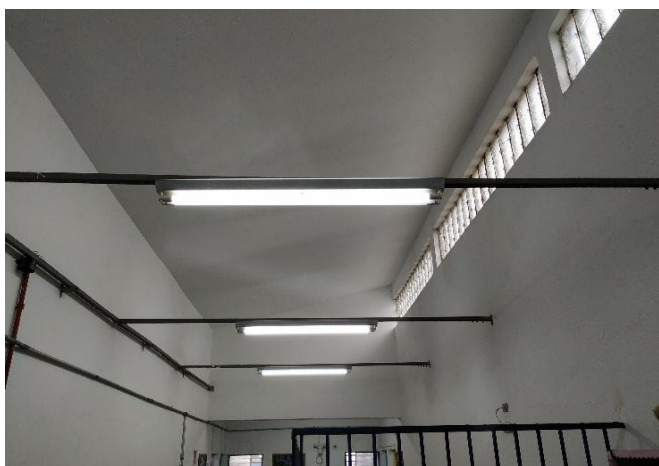
FOTO 29 Iluminação do corredor, piso superior.

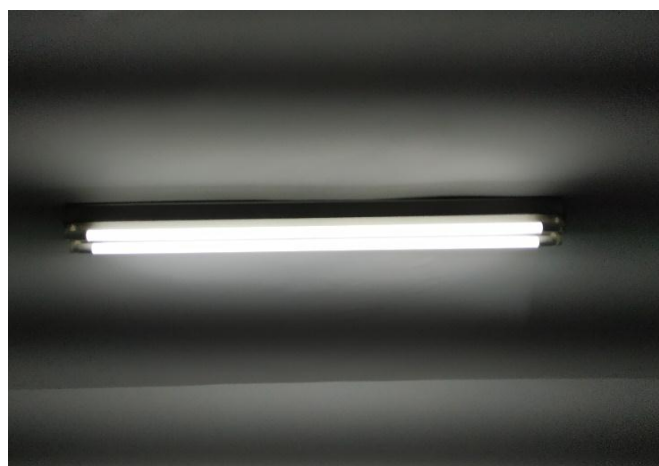
FOTO 30 Luminária sobrepor com lâmpadas tubular de LED.

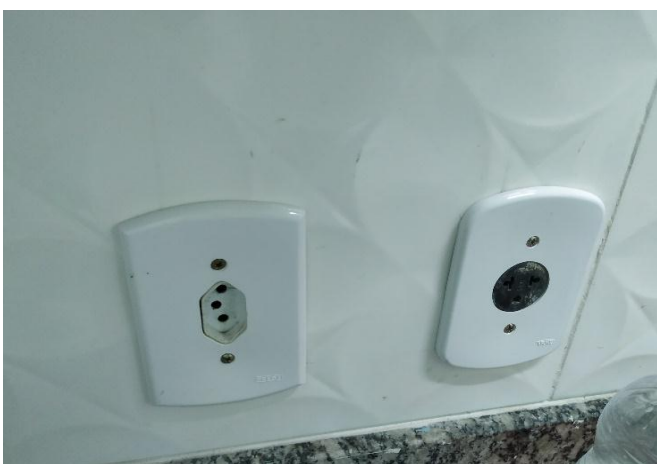
FOTO 59 Tomada padrão americano antiga, substituir por padrão brasileiro, refeitório dos professores.

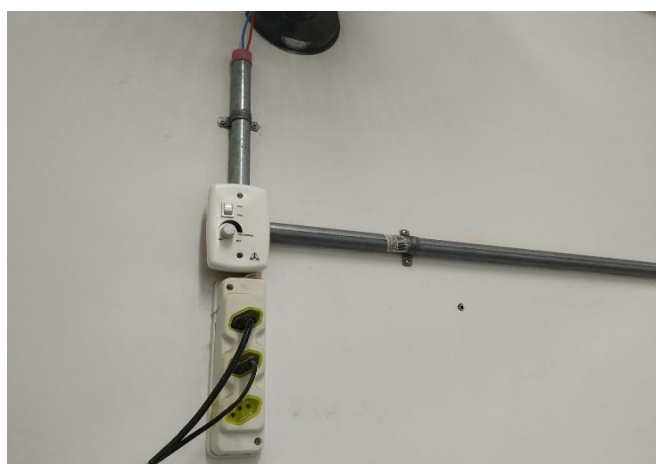
FOTO 62 Adaptação com extensão de tomadas, sala de aula 3.

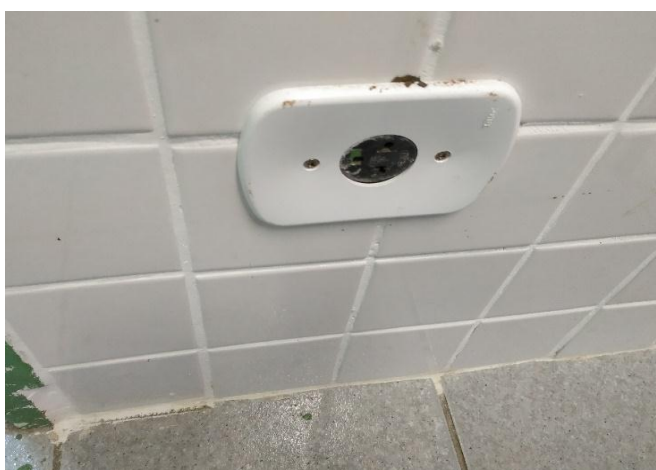
FOTO 64 Tomada padrão americano antiga, substituir por padrão brasileiro, sala de reunião.

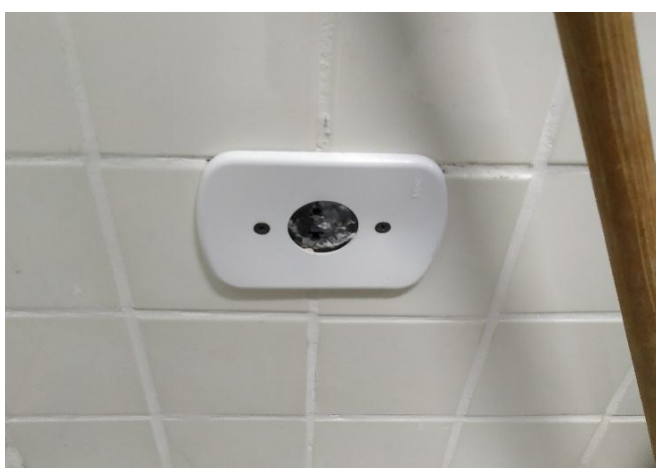
FOTO 66 Tomada padrão americano antiga, substituir por padrão brasileiro, secretaria.

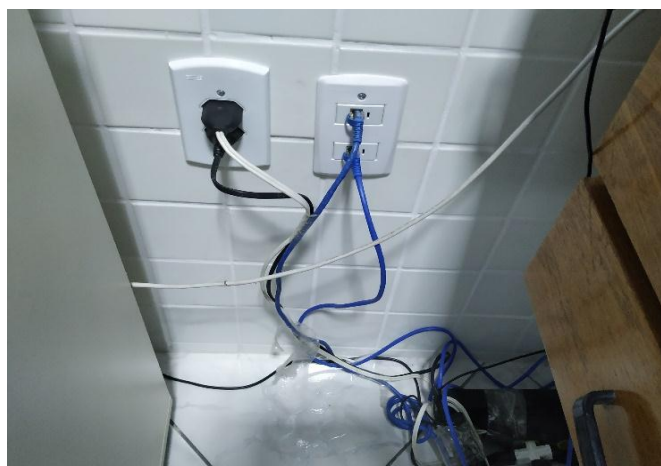
FOTO 70 Tomadas padrão brasileiro, sala da coordenação.

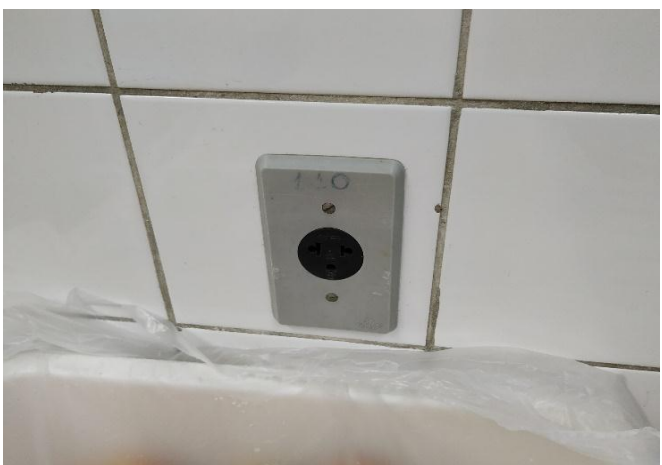
FOTO 71 Tomadas padrão americano antiga, substituir por padrão brasileiro, cozinha.

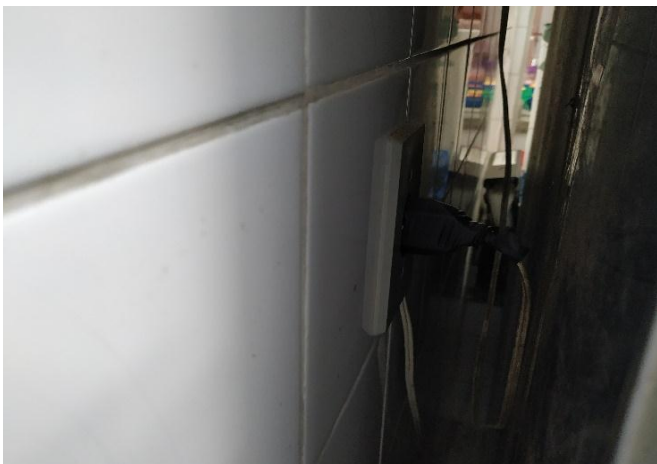
FOTO 73

Tomada padrão americano antigo, substituir por padrão brasileiro, bem como alterar o local.

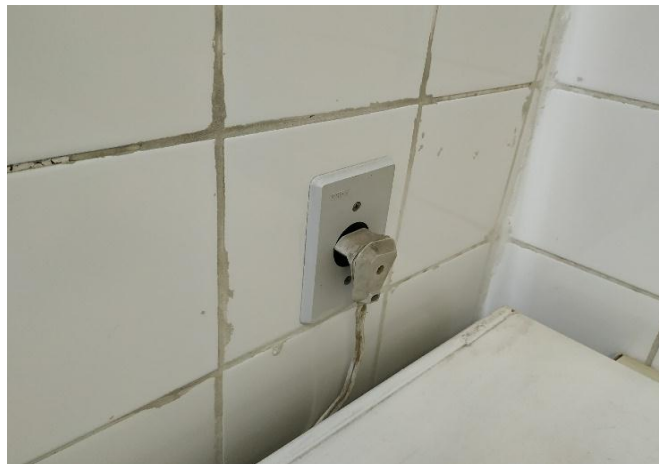
FOTO 74

Tomada padrão americano antiga, substituir por padrão brasileiro, cozinha.

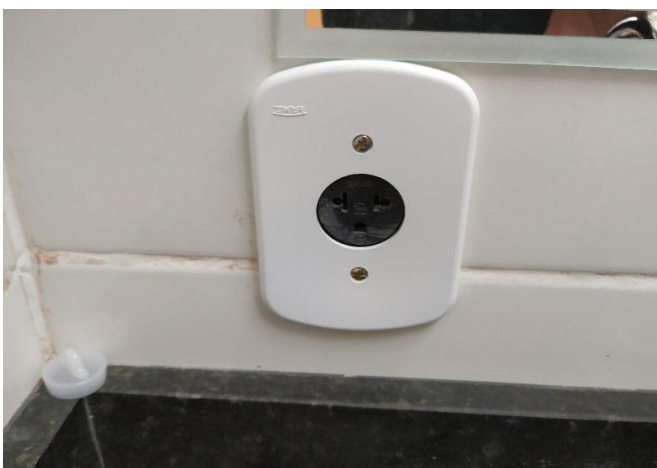
FOTO 75

Tomada padrão americano antiga, substituir por padrão brasileiro, banheiro infantil masculino.

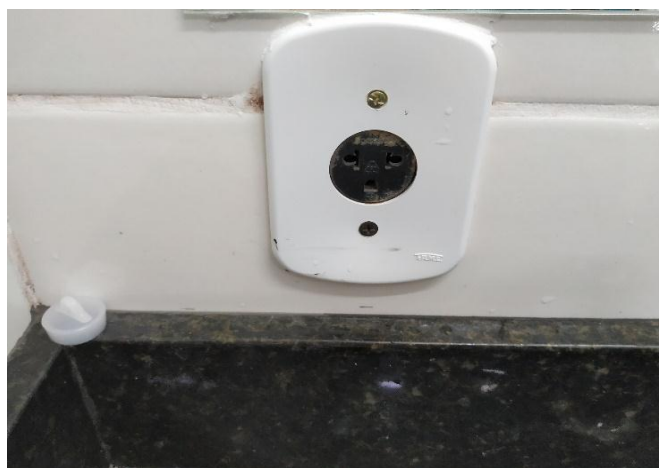
FOTO 76

Tomada padrão americano antiga, substituir por padrão brasileiro, banheiro infantil feminino.

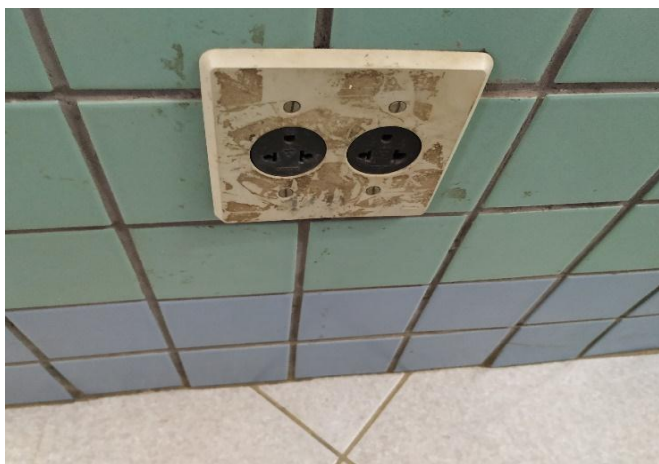
FOTO 79

Tomada dupla padrão americano antigo, substituir por padrão brasileiro. Refeitório dos alunos.
