# **PROCESSO SEI Nº 6016.2021/0086735-1**

## **CHAMAMENTO PÚBLICO Nº CH/002/2021/SGM-SEDP**

## **EMEI FRANCISCO ADAUTO RODRIGUES**

EFETUADO VISTORIA DA EDIFICAÇÃO PARA LEVANTAMENTO  
E DIAGNOSTICO DE PATOLOGIAS EXISTENTES

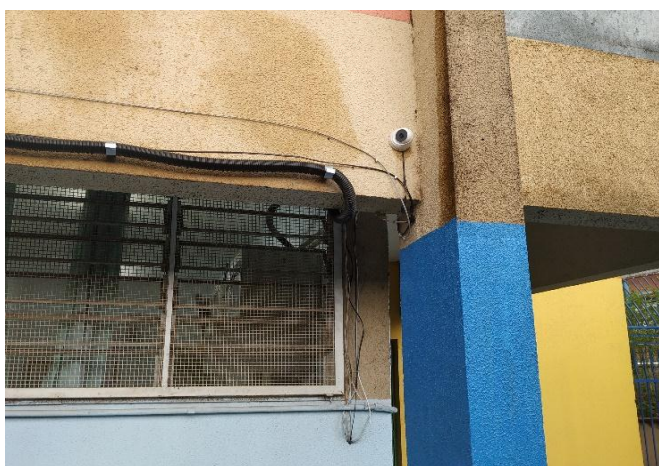
FOTO 83

Câmera instalada na parte exterior, fios e cabos expostos.

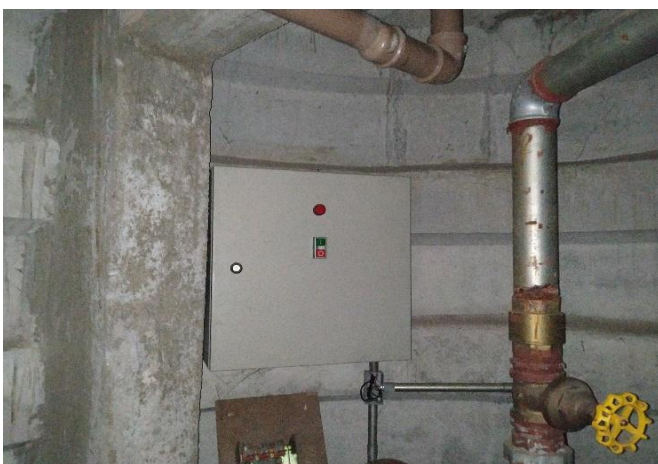
FOTO 9 Quadro elétrico da bomba de incêndio.

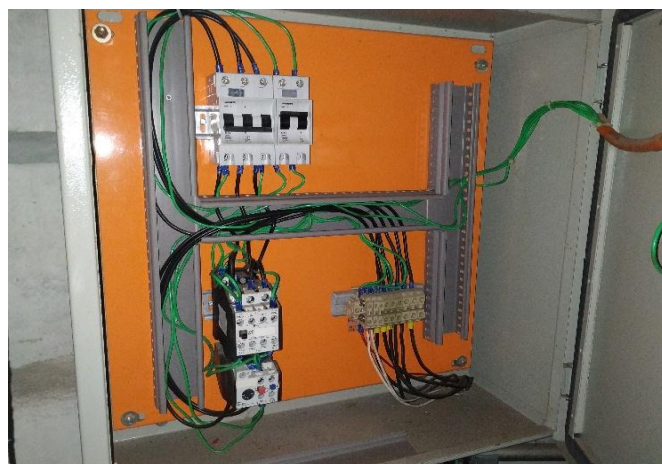
FOTO 10 Parte interna do quadro elétrico. Disjuntor encontra-se desligado.
