# **PROCESSO SEI Nº 6016.2021/0086735-1**

## **CHAMAMENTO PÚBLICO Nº CH/002/2021/SGM-SEDP**

## **EMEI HENRIQUE RICCHETTI, PROF.**

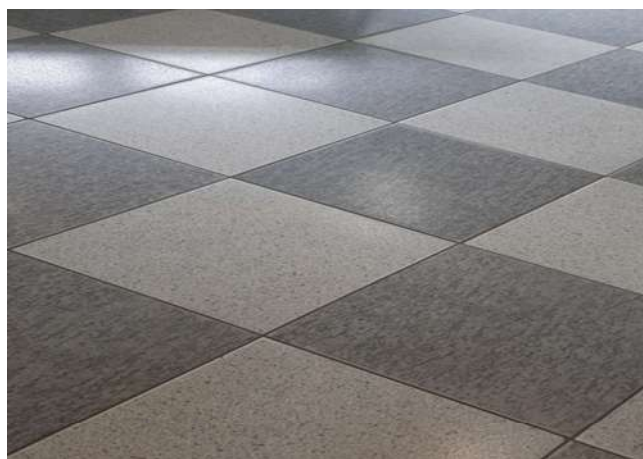
FOTO 3 MODELO DO PISO SALA 01

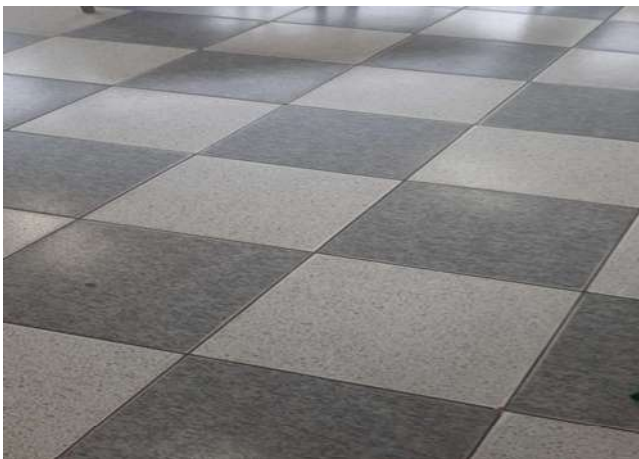
FOTO 9 MODELO DO PISO, SALA 5C / 5F

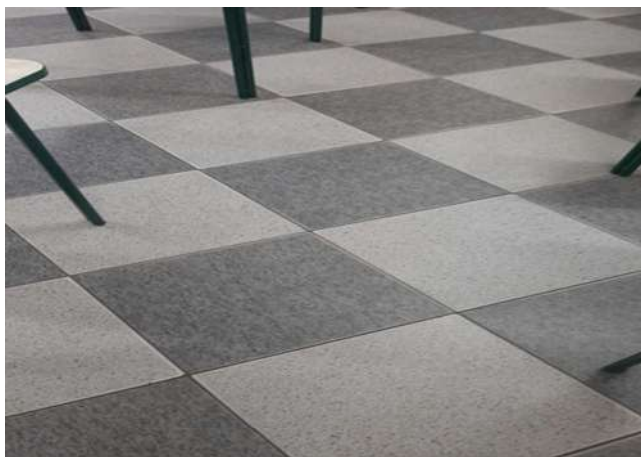
FOTO 13 MODELO DO PISO, SALA 02

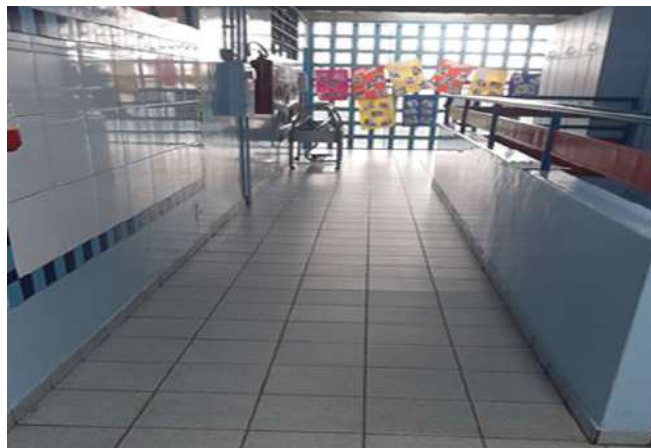
FOTO 14 CORREDOR DAS SALAS, 1º PAVIMENTO

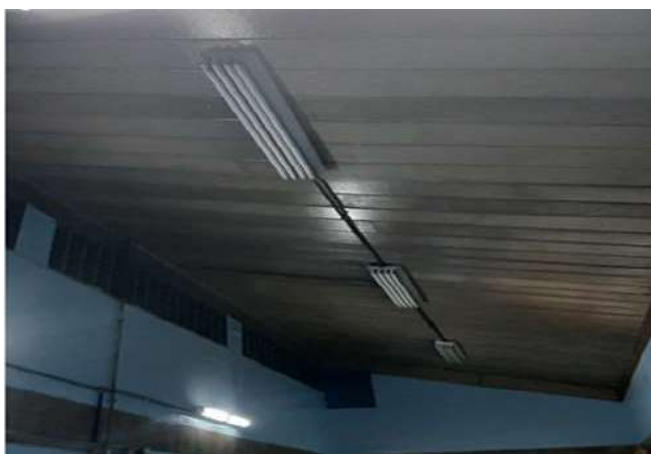
FOTO 21

LAJE DE COBERTURA 1º PAVIMENTOS

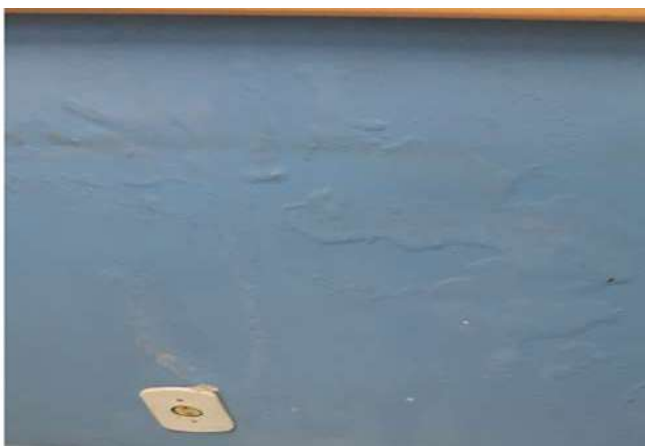
FOTO 29 PINTURA ESTUFADA, SALA DOS PROFESSORES

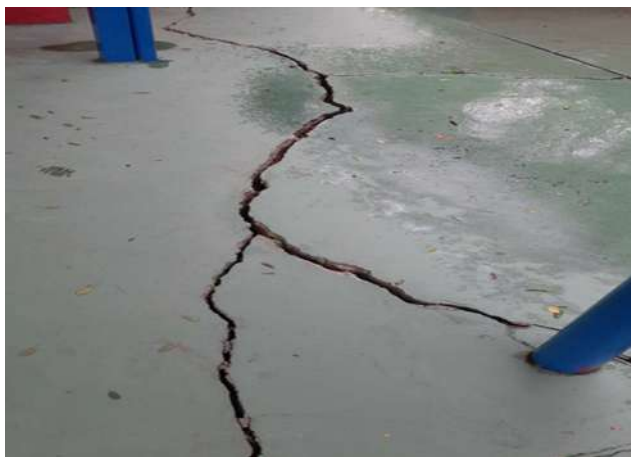
FOTO 37

Área externa + na parte externa ao lado do pátio ocorreu um rebaixamento do solo, provocando rachaduras de até 4 cm no piso.

Essas rachaduras estão avançando para dentro da unidade.

RACHADURAS DEVIDO AO RECALQUE DO SOLO, PÁTIO EXTERNO

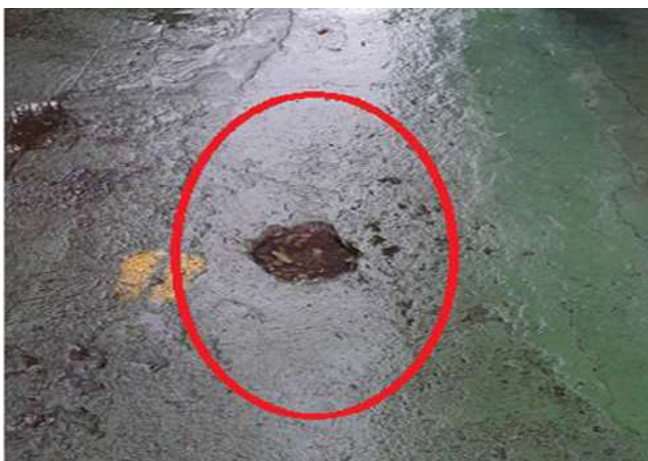
FOTO 47

Sra Nair, diretora, informou que foi realizada análise do solo (sondagem) em dois pontos pelos engenheiros da PMS.

LOCAL ONDE FOI REALIZADO SONDAGEM, ÁREA EXTERNA

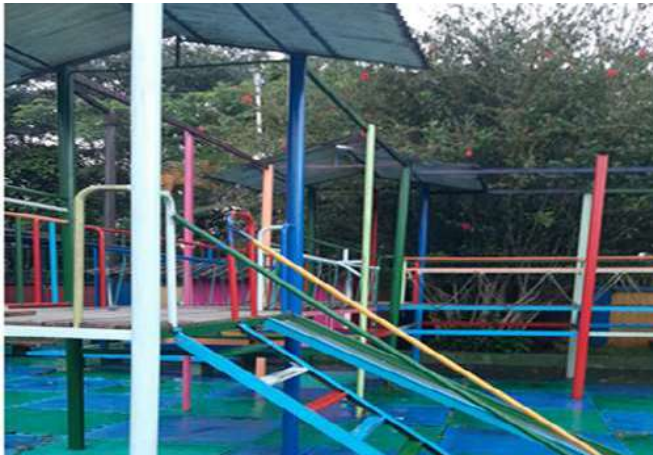
FOTO 52

| Informações Adicionais | |
|---|---|
| Observações Gerais: | OS BRINQUEDO INSTALADOS NA PARTE DE PISO CONCRETADO, ESTÃO EM BOM ESTADO. JÁ OS QUE ESTÃO NA GRAMA ENCONTRAM-SE DETERIORADOS. |

BRINQUEDOS PISO DE CONCRETO, EM BOM ESTADO

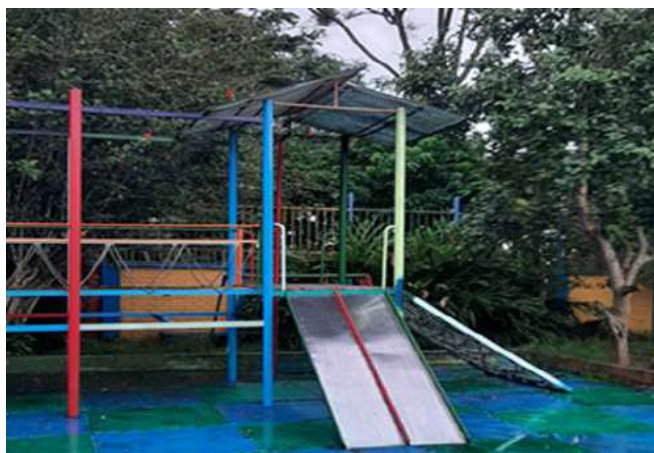
FOTO 53

BRINQUEDOS PISO DE CONCRETO, EM BOM ESTADO

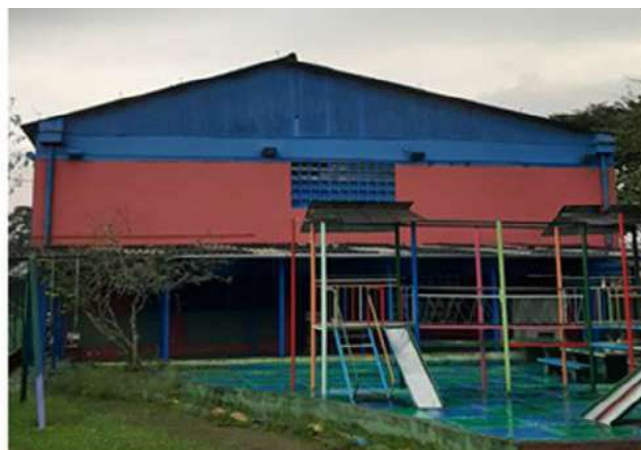
FOTO 56 VISTA DOS FUNDOS DA UNIDADE

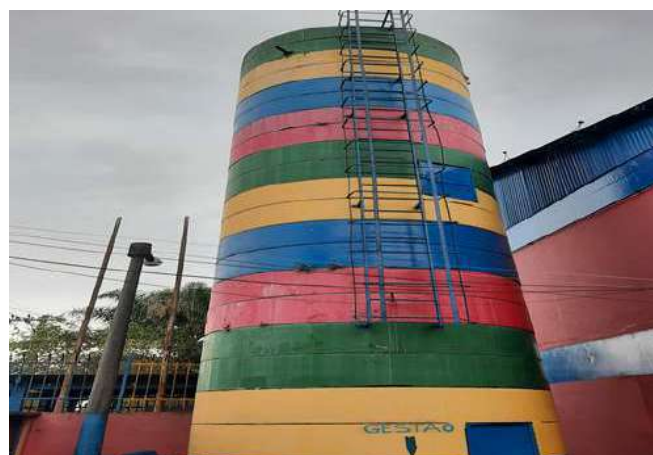
FOTO 58 RESERVATÓRIO, DE ACORDO

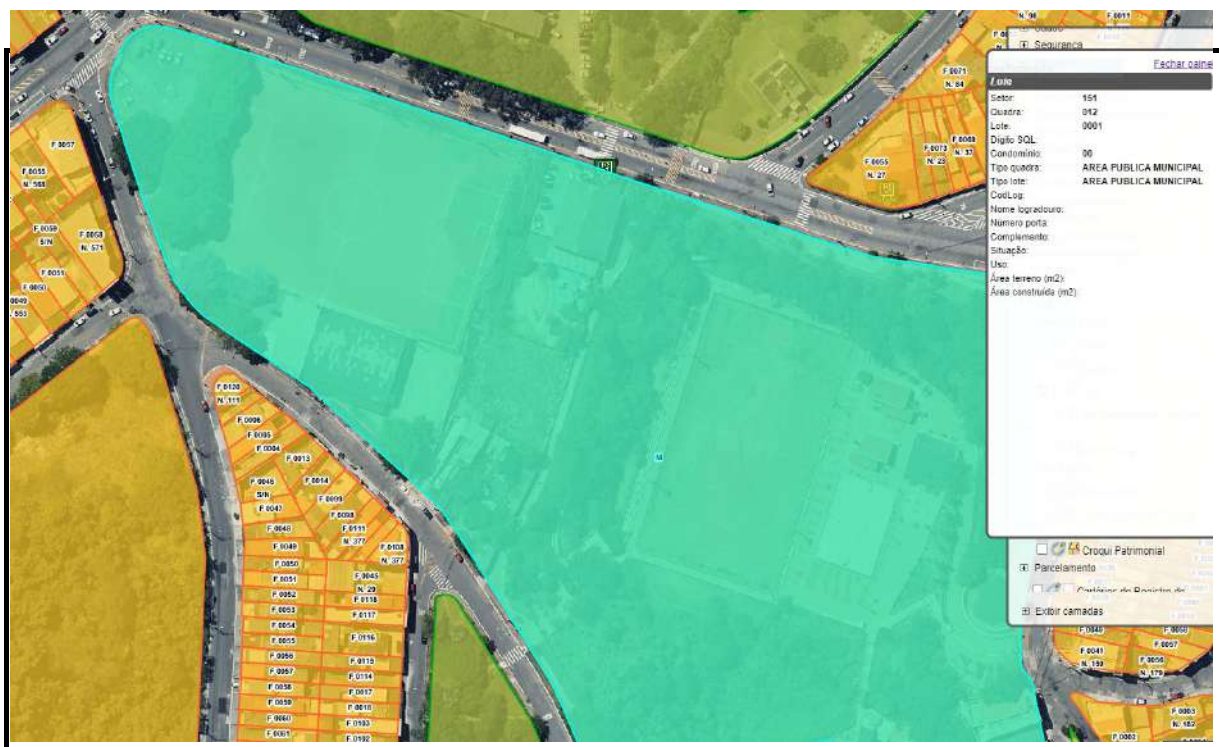
LOTE: NECESSITA DE ATUALIZAÇÃO CADASTRAL
