# **PROCESSO SEI Nº 6016.2021/0086735-1**

## **CHAMAMENTO PÚBLICO Nº CH/002/2021/SGM-SEDP**

## **EMEI JARDIM IMPERADOR**

Visita realizada em 07/01/2022, para verificar e diagnosticar o estado na qual se encontra a unidade.

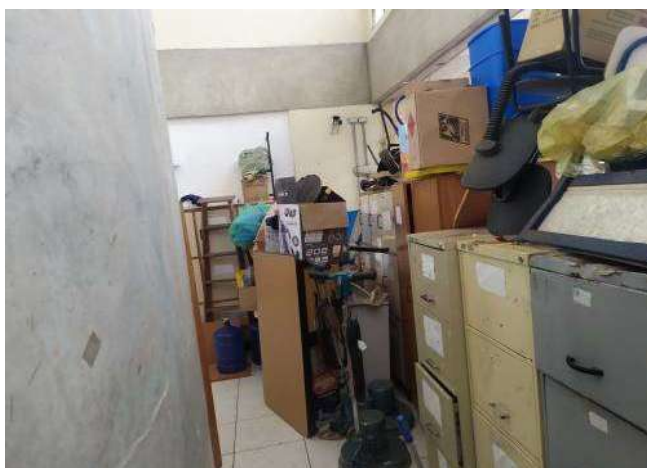
FOTO 9

Depósito lado da secretaria, precisa apenas pintura das paredes e portas

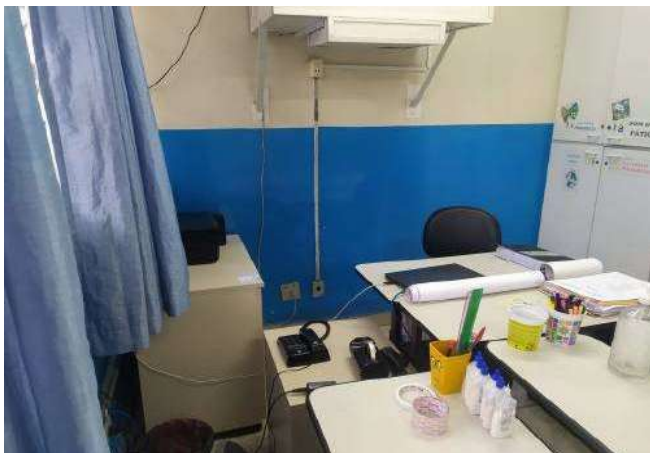
FOTO 13

Sala da coordenação e professores, pintura paredes e porta, bem como troca da fechadura

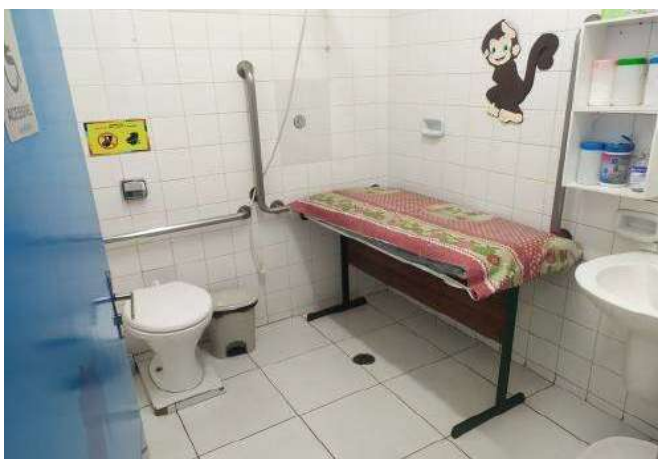
FOTO 17

wc unissex PNE, necessita de trocador, reparo de torneira, falta barra, e reparo de piso danificado

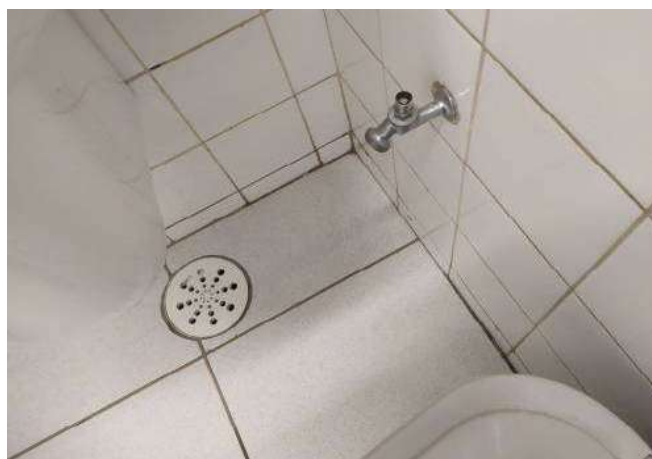
FOTO 18

wc unissex PNE, necessita de trocador, reparo de torneira, falta barra, e reparo de piso danificado

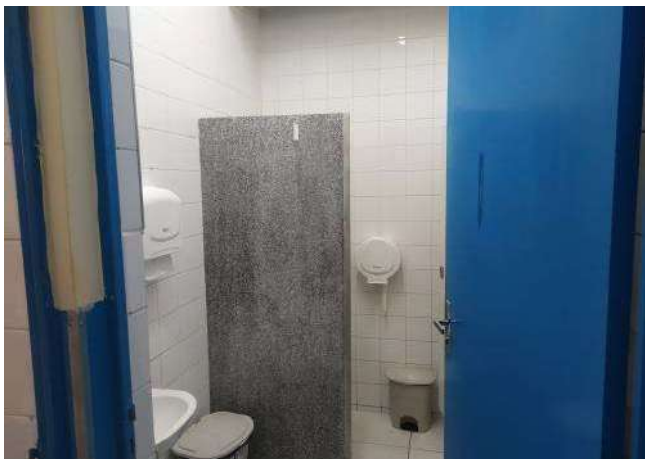
FOTO 19

Banheiro Funcionários unissex, em bom estado de conservação, porta precisa de reparos e pintura

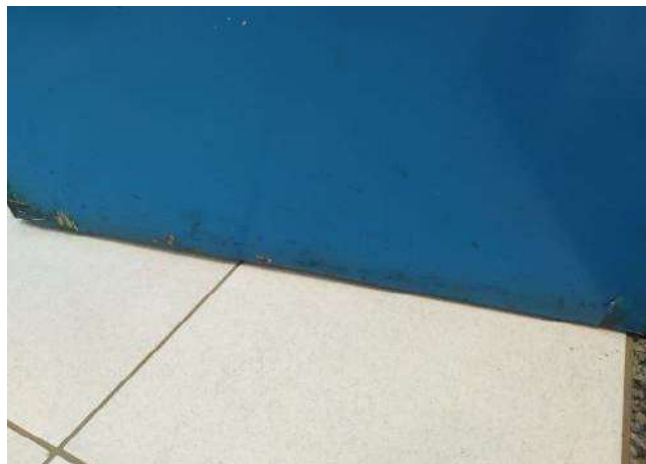
FOTO 20

Banheiro Funcionários unissex, em bom estado de conservação, porta precisa de reparos e pintura

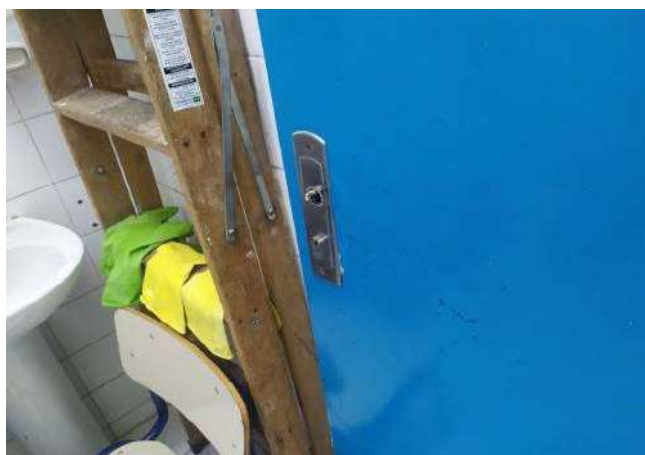
FOTO 21

Vestiário unissex reparos nos azulejos quebrados, ralo e fechadura- reparos na porta e pintura

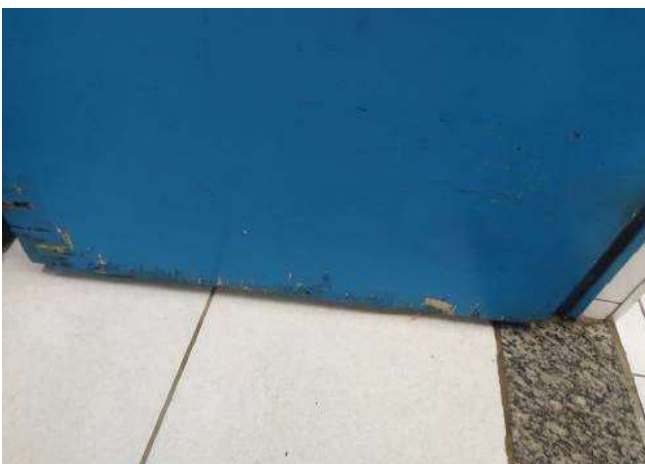
FOTO 23

Vestiário unissex reparos nos azulejos quebrados, ralo e fechadura- reparos na porta e pintura

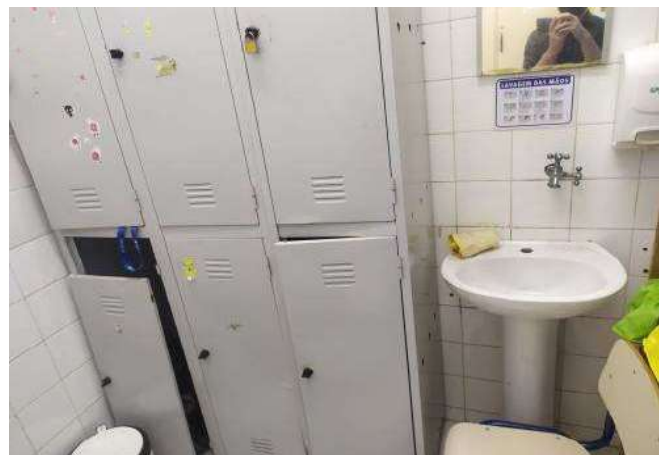
FOTO 24

Vestiário unissex reparos nos azulejos quebrados, ralo e fechadura- reparos na porta e pintura

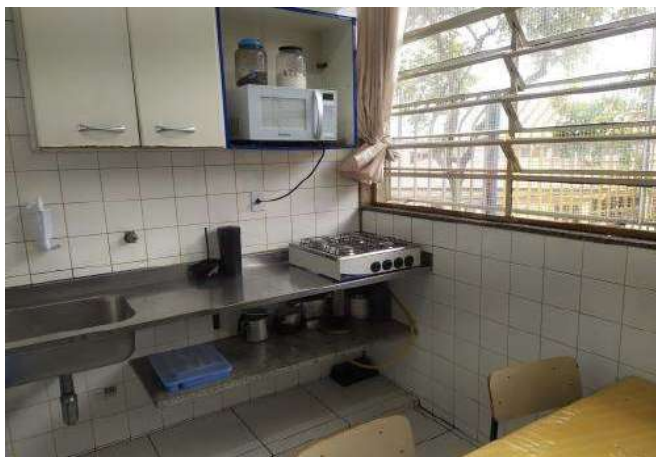
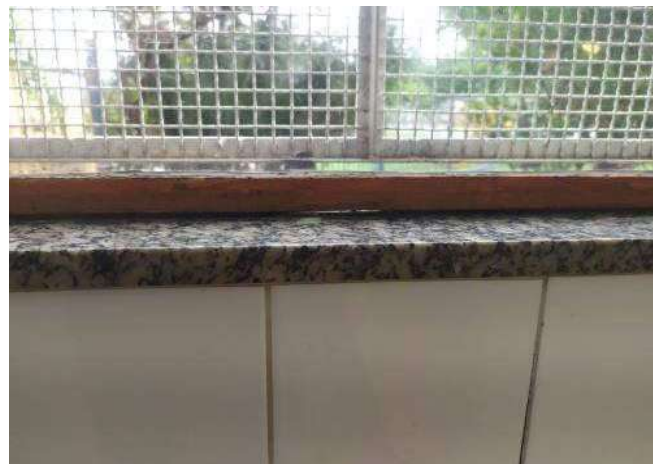
descrição fotos 25 a 28 Refeitório funcionários, está em boas condições, porém necessita de novo rejunte dos ladrilhos hidráulicos das paredes bem como revisão nos caixilhos, os mesmo não fecham, e há vazamento em baixo dos caixilho.

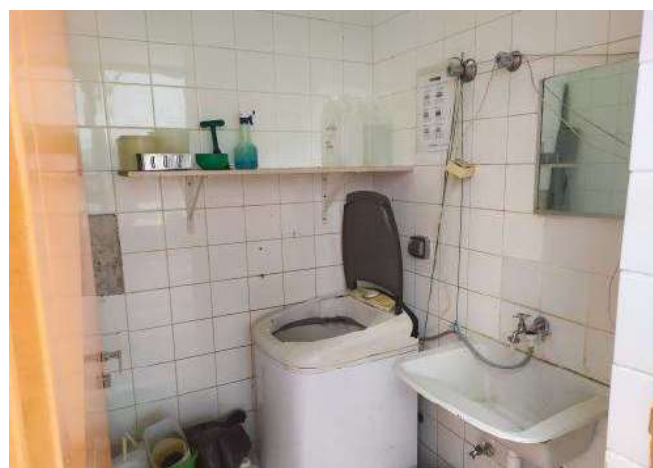
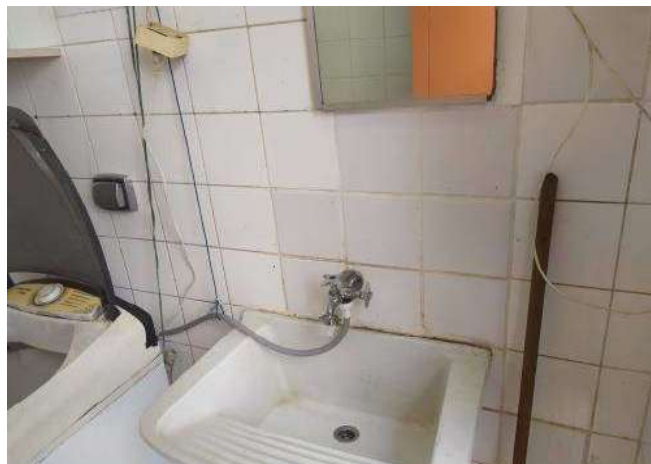
descrição fotos 30 a 34 Lavadeira, necessita de troca de revestimento da parede, a ladrilhos danificados, precisa de reparos na porta, batente e fechadura bem como pintura

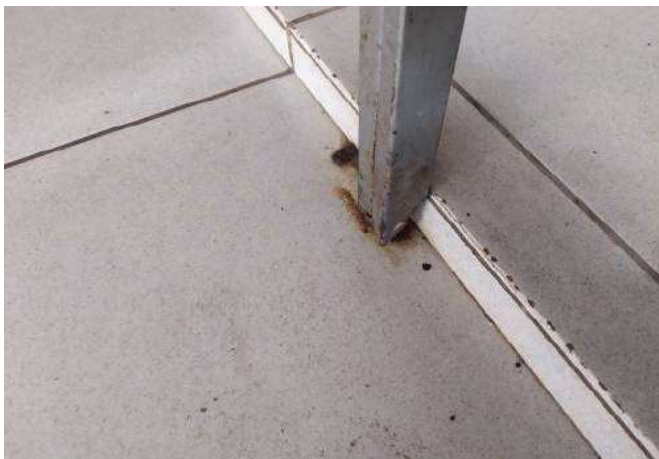
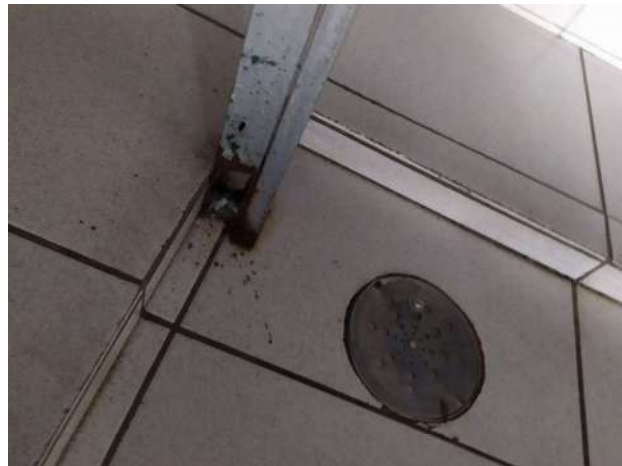
descrição fotos 36 a 39 Cozinha está com piso e paredes em bom estado de conservação, porém a necessidade de reparos nos apoios da bancada de granito, os mesmos estão corroídos e com desgaste no material apresentando forte oxidação.

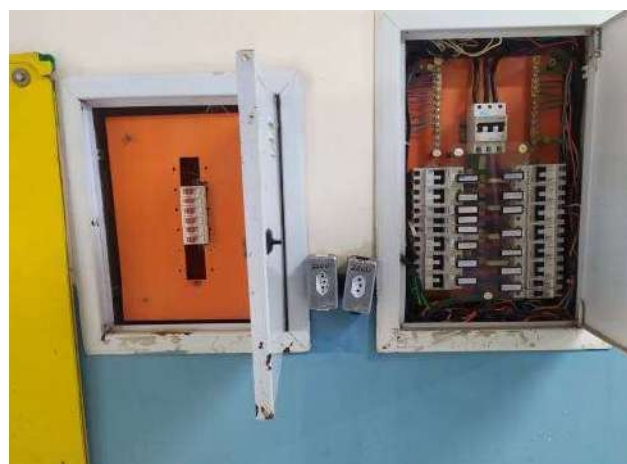
FOTO 41 Necessário revisão na fiação e quadros da unidade escolar

FOTO 42 quadros cozinha

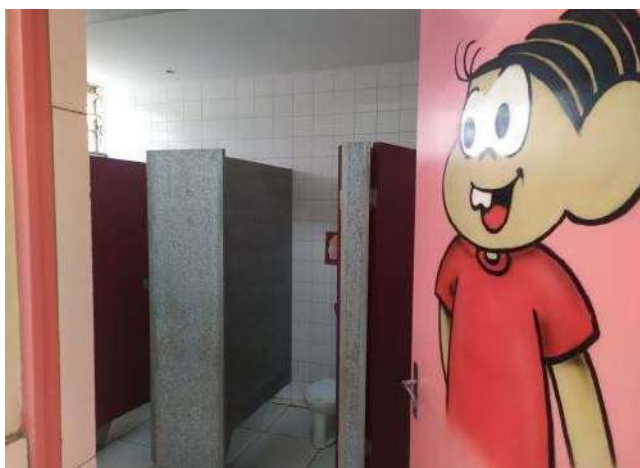
FOTO 51

wc fem alunos - térreo- rejunte revestimentos paredes, pintura parede e portas

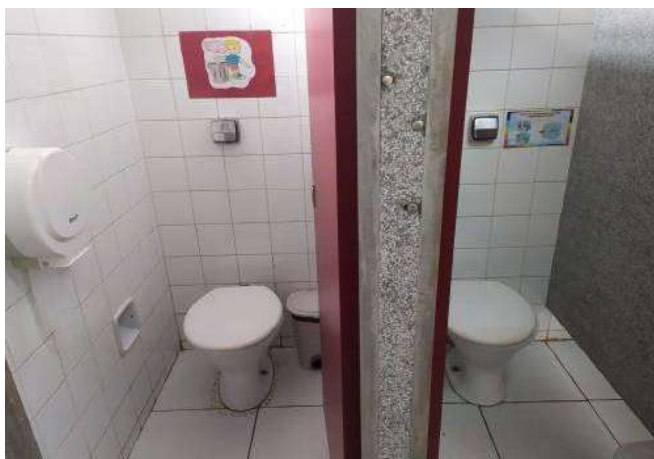
FOTO 53

wc fem alunos - térreo- rejunte revestimentos paredes, pintura parede e portas

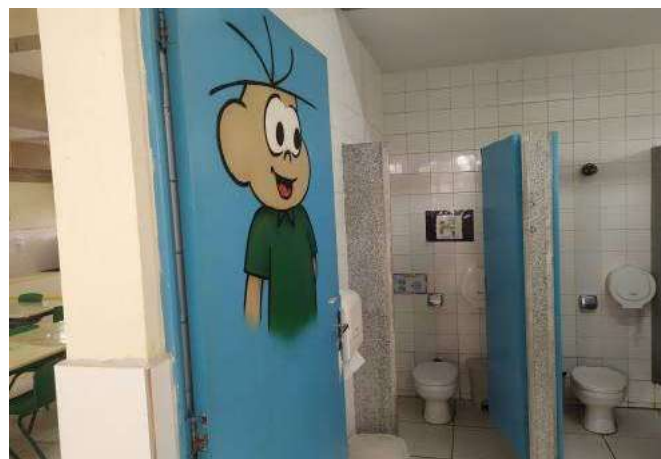
FOTO 54

wc banheiro masculino

descrição fotos 54 a 56 Banheiro masculino alunos -  
térreo, necessário rejunte dos revestimentos das  
paredes, reparos e pintura das portas. Pintura do  
teto. Necessário troca das fechaduras dos box, e  
recomposição de louça e acabamento em volta dos  
vasos sanitários.

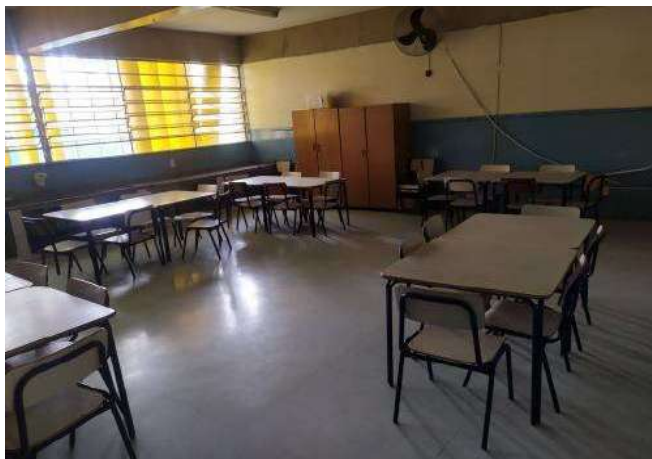
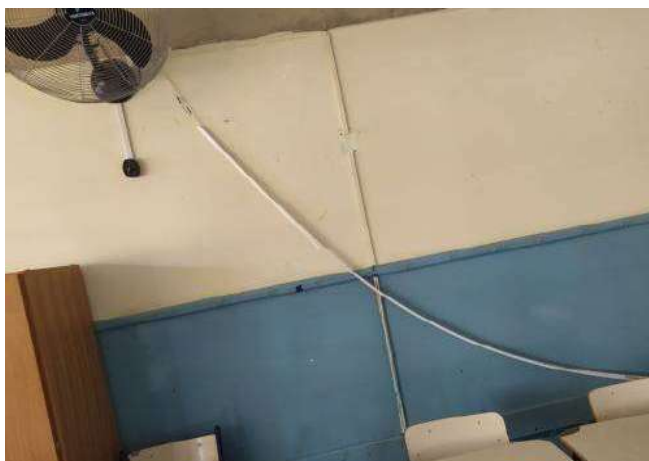
**descrição foto 73 a 75 Sala de aula 01, necessário pintura das paredes, troca dos pisos vinílicos rachados ou quebrados. Troca do apoio do apagador.necessario rever fiação elétrica do ventilador.**

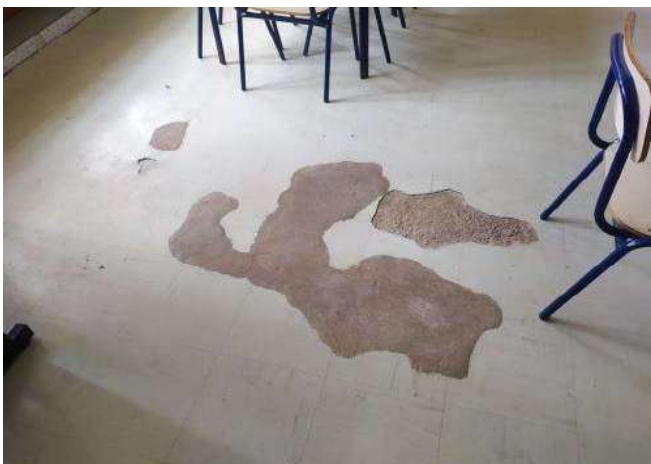
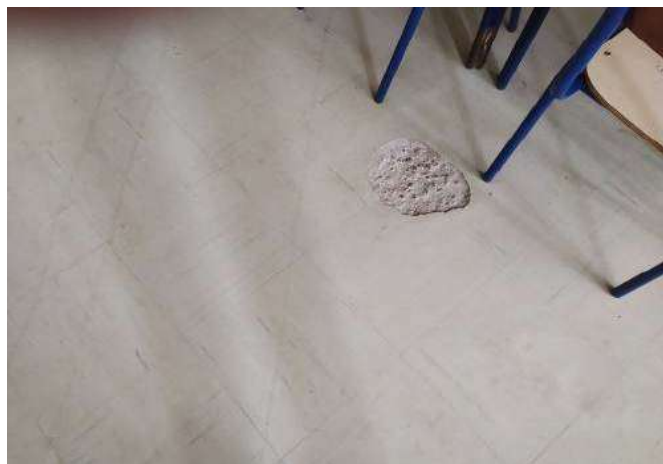
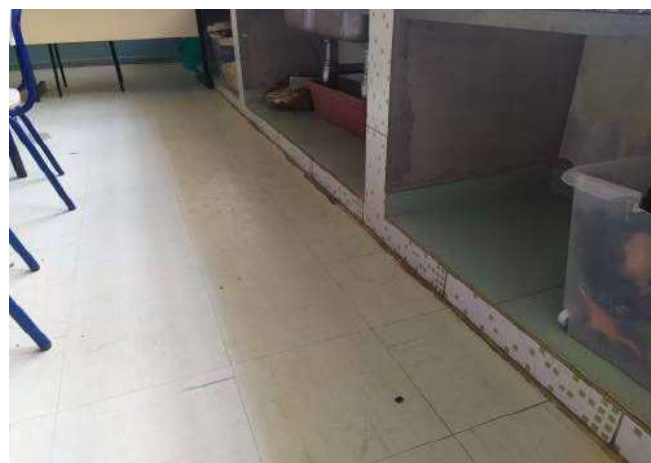
**descrição foto 85 a 87**  
Sala de aula 04, necessário pintura das paredes, troca dos pisos vinílicos rachados ou quebrados. Troca do apoio do apagador. Necessário troca do rodapé de madeira.. necessário revisão instalações elétricas dos ventiladores. Necessário substituição do revestimento da bancada de granito

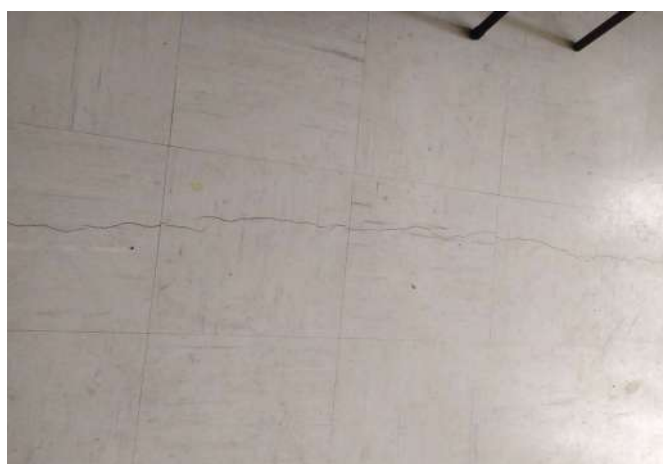
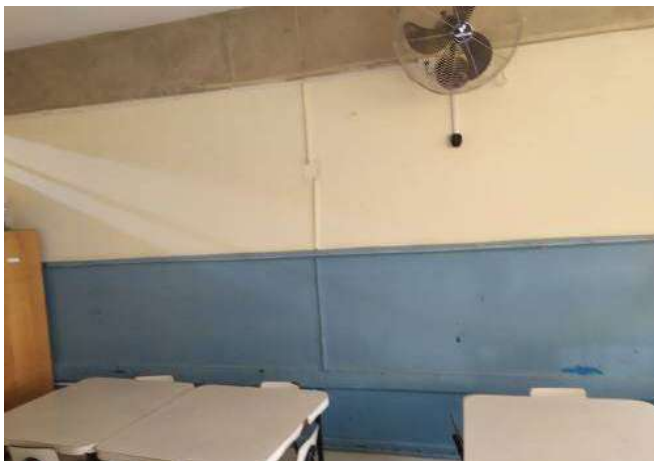
descrição fotos 89 a 91 Sala de aula 05, necessário pintura das paredes, troca dos pisos vinílicos rachados ou quebrados. Troca do apoio do apagador. Necessário troca do rodapé de madeira.. necessário revisão instalações elétricas dos ventiladores. Necessário substituição do revestimento da bancada de granito

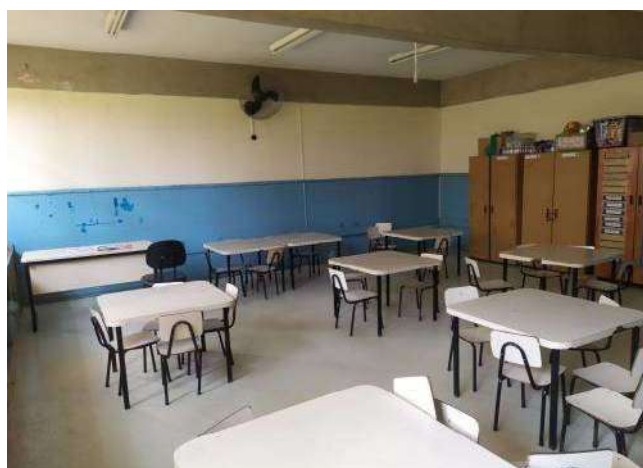
FOTO 94 Sala 6

**descrição fotos 93 a 96 Sala de aula 06, necessário pintura das paredes, troca dos pisos vinílicos rachados ou quebrados. Troca do apoio do apagador. Necessário troca do rodapé de madeira.. necessário revisão instalações elétricas dos ventiladores. Necessário substituição do revestimento da bancada de granito.**

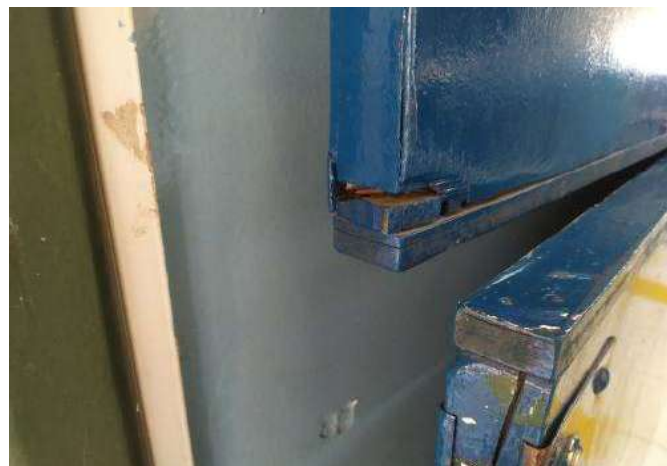
FOTO 97

Necessário reparos, pintura e troca de fechaduras das portas das salas 01, 02, 03 e 04

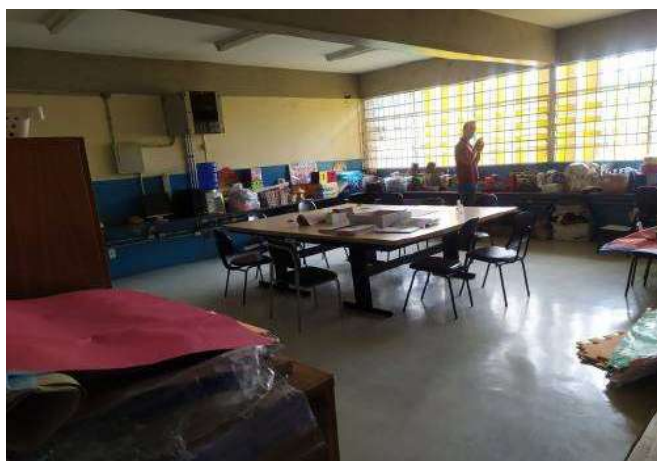
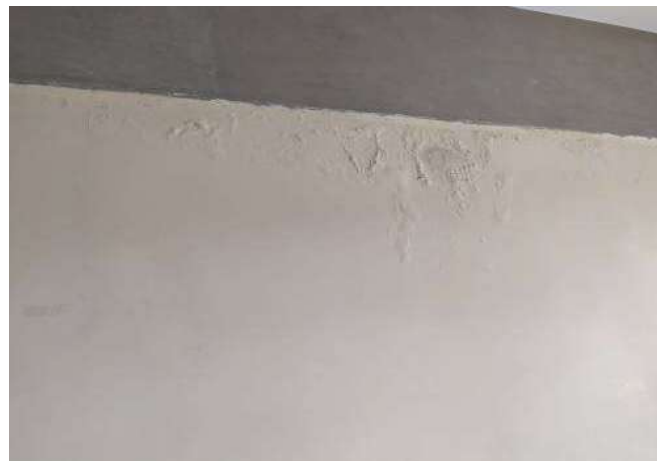
**descrição fotos 99 a 101 Sala de informática. Necessário troca de pisos vinílicos danificados. Troca dos rodapés de madeira, pintura das portas e paredes. Possui infiltração na parede.**

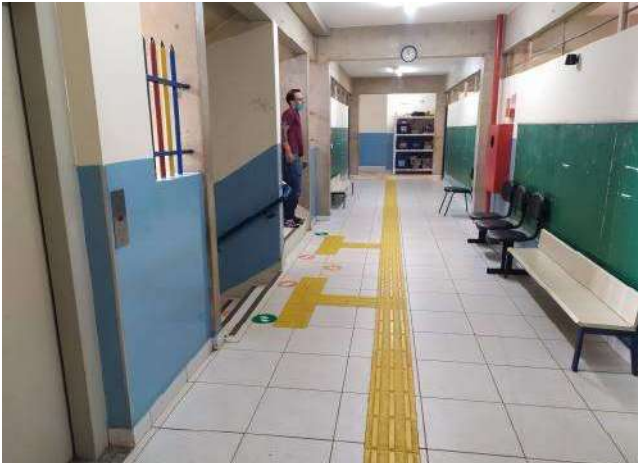
FOTO 103

Corredor das salas de aula possui extintores e hidrante. Possui também pisos táteis

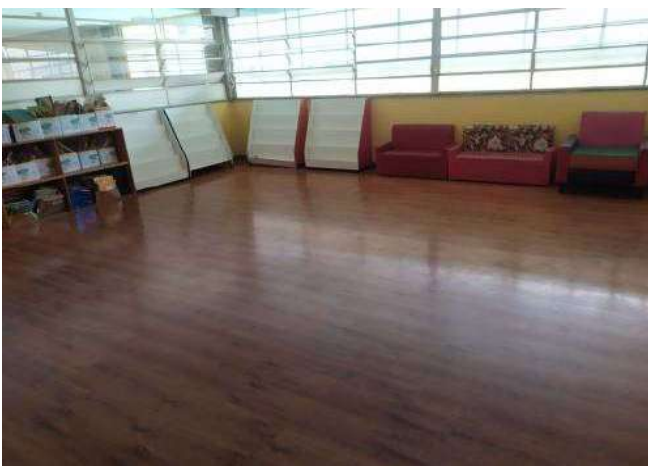
FOTO 105

Sala de leitura pav. Superior 02 está em boas condições de conservação.

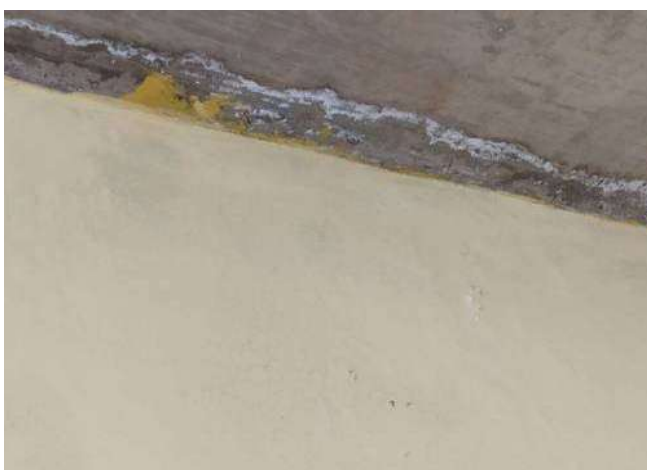
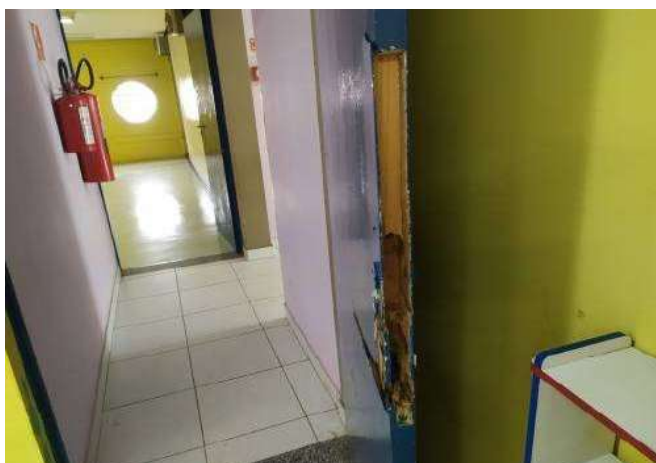
descrição fotos 110 a 113 Brinquedoteca localizada no pav. superior 02, necessita de pintura das paredes e correção de filtração. Substituição de rodapés de madeira danificados. Necessário reparo da porta e instalação de nova fechadura. Necessário da troca de pisos danificados.

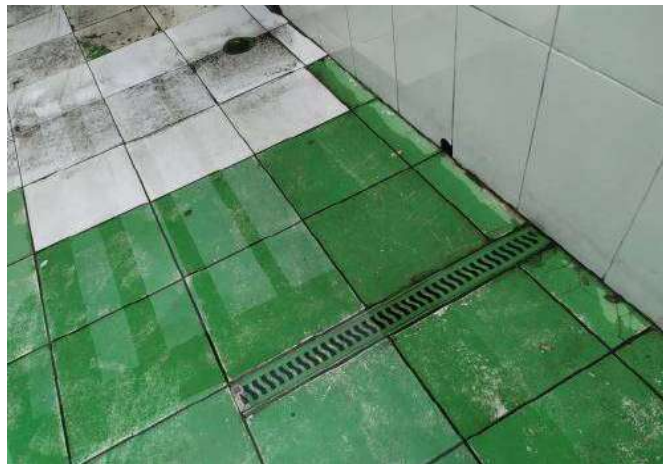
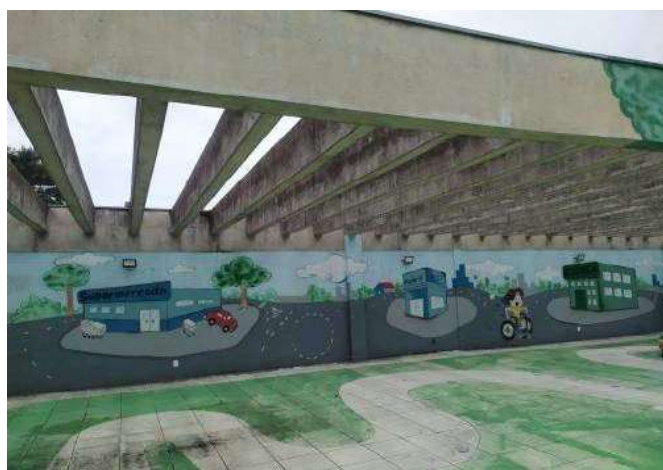
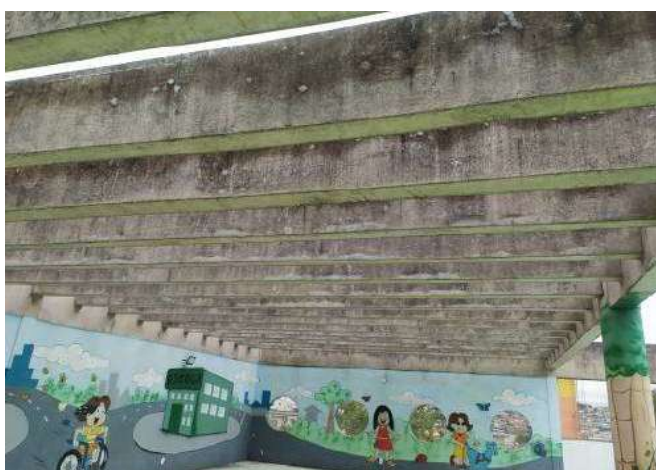
descrição fotos 115 a 119 Pátio descoberto localizado no pav, superior 02. Possui pergolado em concreto armado que está em boas condições. É necessário revisão nas instalacors elétricas do pátio bem como revisar as caídas para os ralos, pois está havendo acúmulo de água no piso.

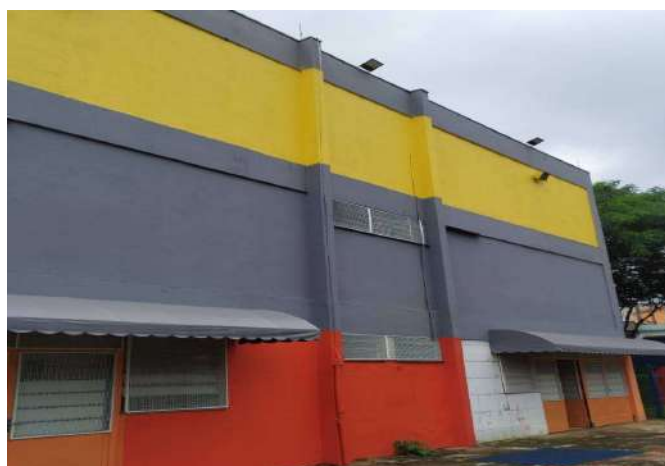
FOTO 125 unidade possui spda

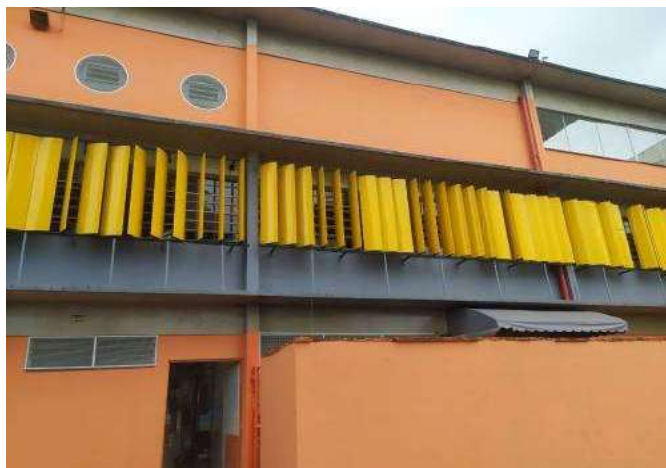
FOTO 127 Toda a fachada da unidade foi pintada em novembro de 2021
