# PROCESSO SEI Nº 6016.2021/0086735-1

## CHAMAMENTO PÚBLICO Nº CH/002/2021/SGM-SEDP

## EMEI JESUINA NUNES BARBOSA

<b>1.</b>	<b>RELATÓRIOS</b>	
1.1.	Relatório de Vistoria.....	001
1.2.	Diagnóstico de Infraestrutura.....	002
1.3.	Relatório Fotográfico.....	008
1.4.	Diagnóstico.....	029

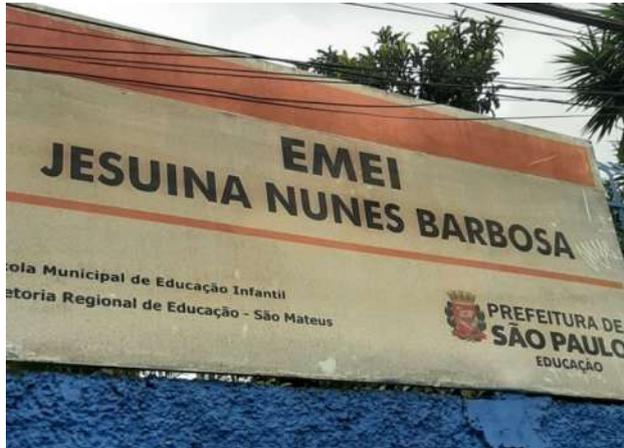
FOTO 1 PLACA DE IDENTIFICAÇÃO DA UNIDADE

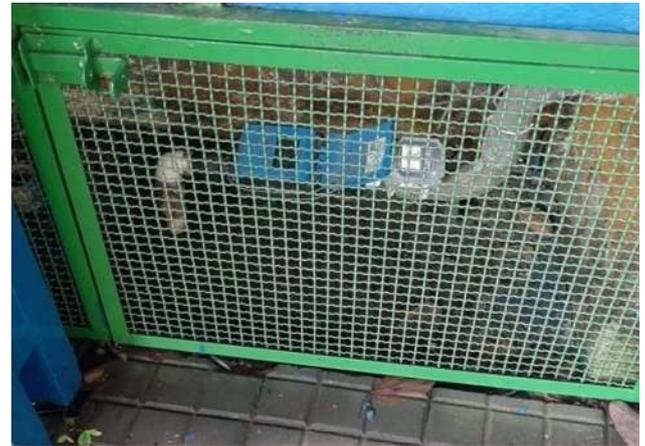
FOTO 2 REGISTRO DE ÁGUA DA UNIDADE

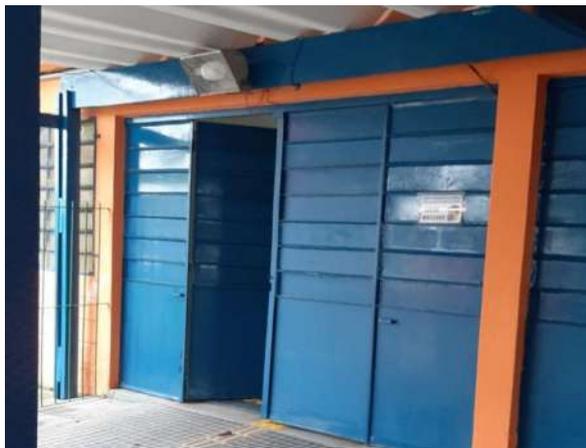
FOTO 3 PORTÃO DE ACESSO AO INTERIOR DA EDIFICAÇÃO EM BOM ESTADO

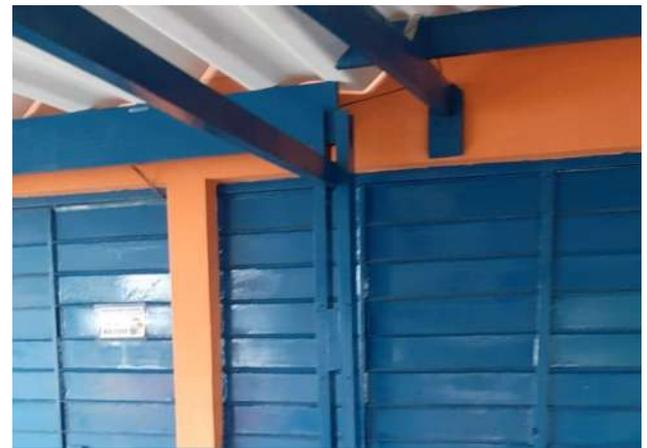
FOTO 4 TELHADO NO HALL DE ENTRADA EM BOM ESTADO DE CONSERVAÇÃO

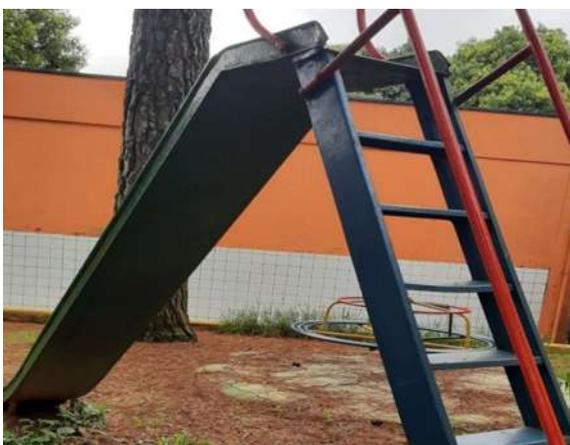
FOTO 5 BRINQUEDOS DO PARQUE ARBORIZADO

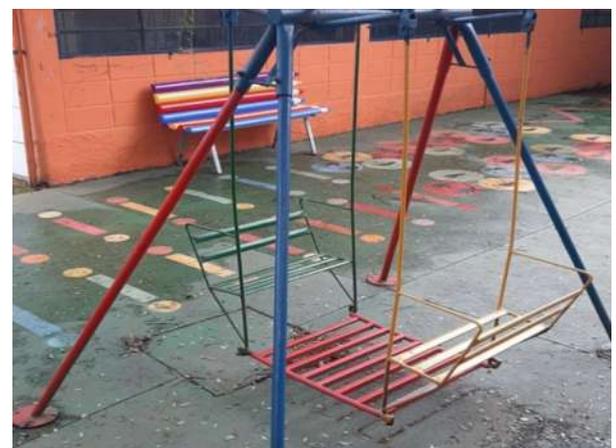
FOTO 6 BRINQUEDO METÁLICO NO PLAYGROUND

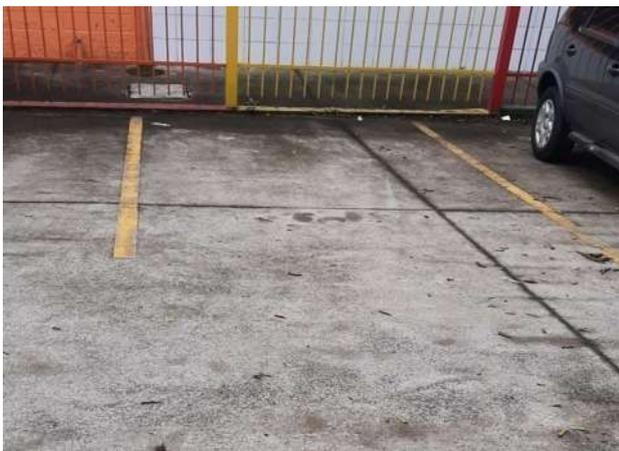
FOTO 9 DELIMITAÇÃO DE VAGAS DO ESTACIONAMENTO

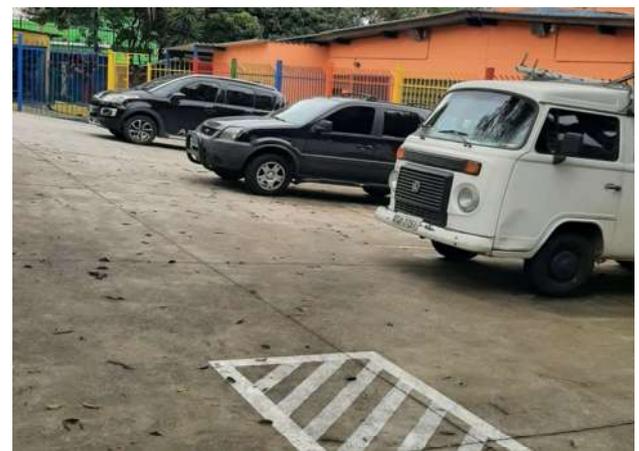
FOTO 10 DELIMITAÇÃO DE VAGAS DO ESTACIONAMENTO

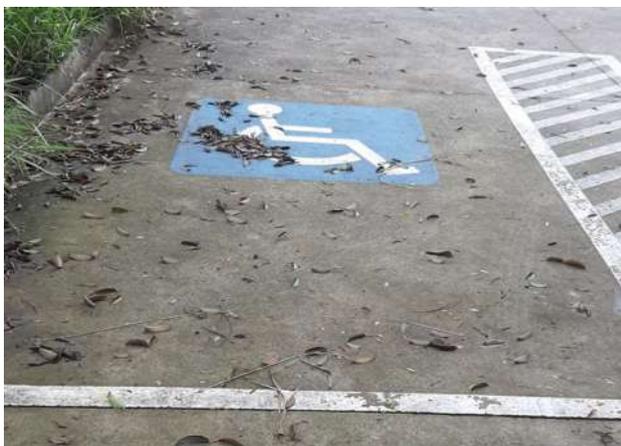
FOTO 11 VAGA PNE NO ESTACIONAMENTO DA ESCOLA

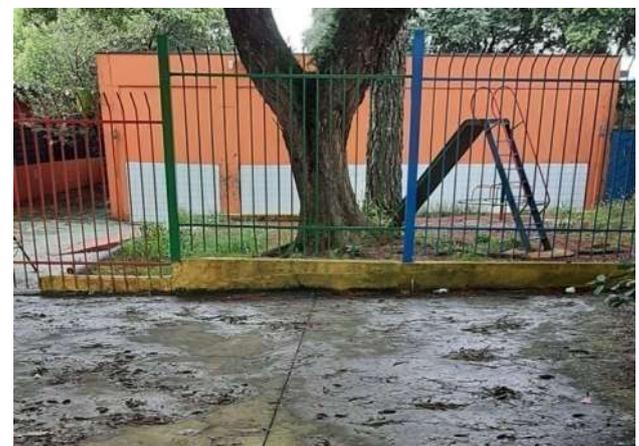
- Grades externa do Muro de divisã deteriorada.
- Foi solicitada a cobertura da quadra.

FOTO 12 GRADIL QUE SEPARA O PARQUE DO ESTACIONAMENTO

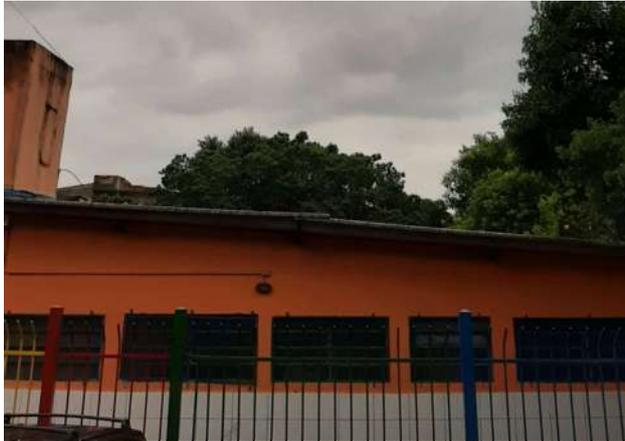
FOTO 13 VISTA LATERAL DA EDIFICAÇÃO

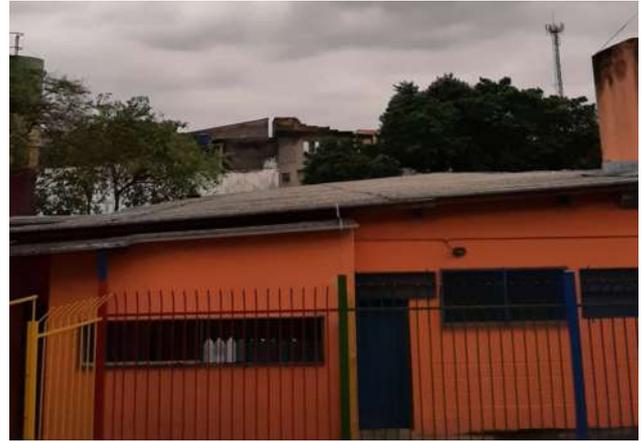
FOTO 14 VISTA LATERAL DA EDIFICAÇÃO

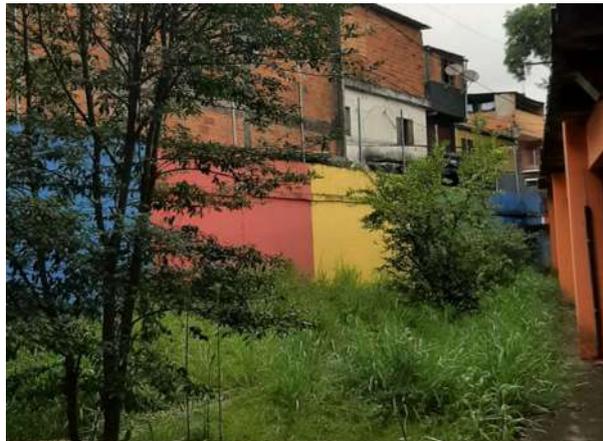
FOTO 15 LATERAL DO IMÓVEL COM GRAMA ALTA

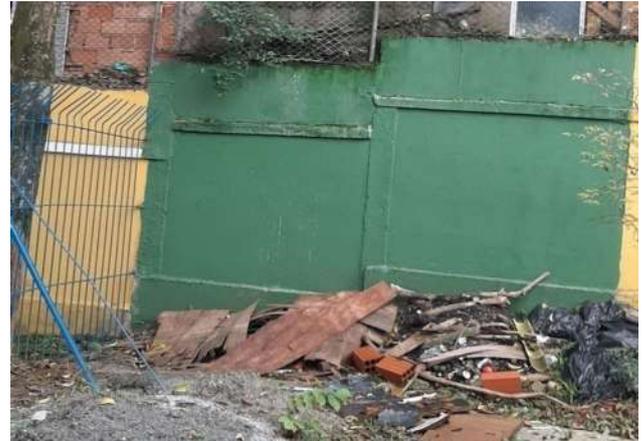
FOTO 16 LIXO ACUMULADO NO PERÍMETRO DA ESCOLA

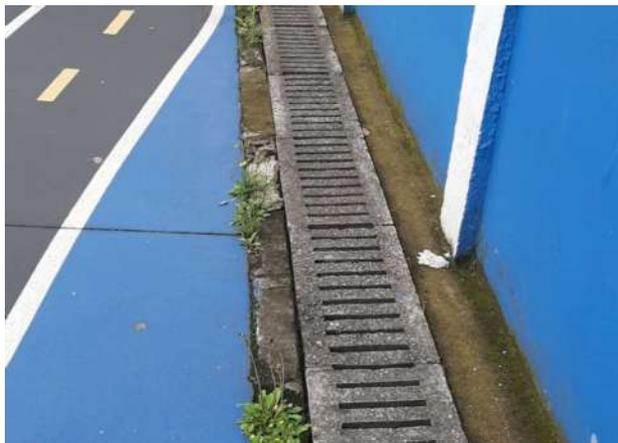
FOTO 21 CANALETA PRÓXIMA A QUADRA

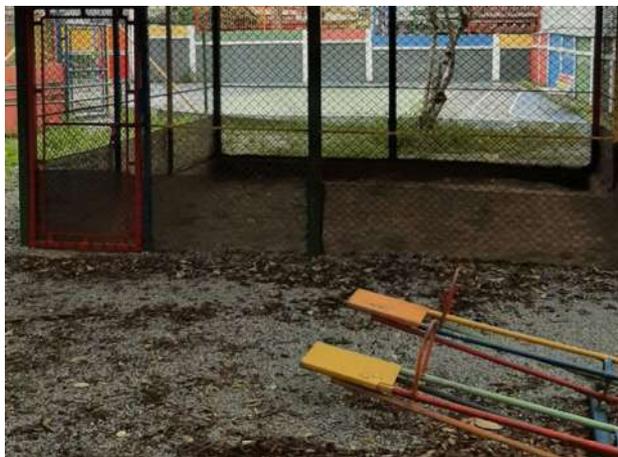
FOTO 23 PARQUE ARBORIZADO PRÓXIMO A QUADRA

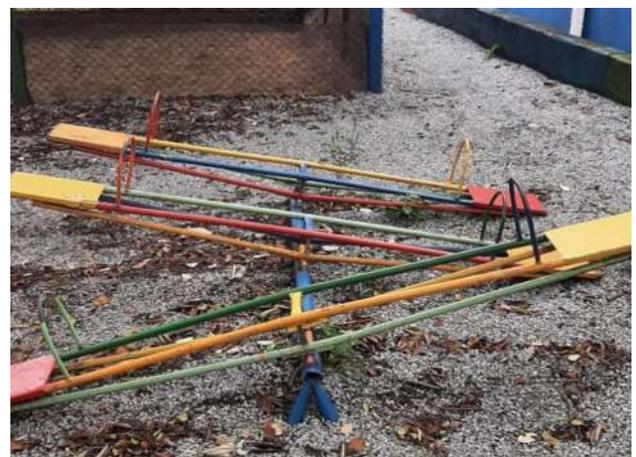
FOTO 24 BRINQUEDOS DO PARQUE EM BOM ESTADO DE CONSERVAÇÃO

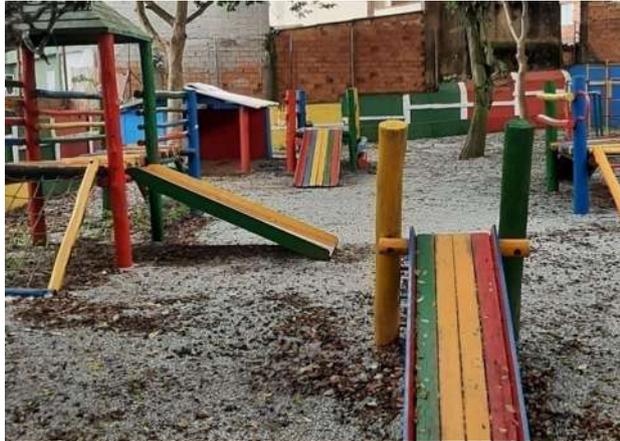
FOTO 25 BRINQUEDOS DO PARQUE

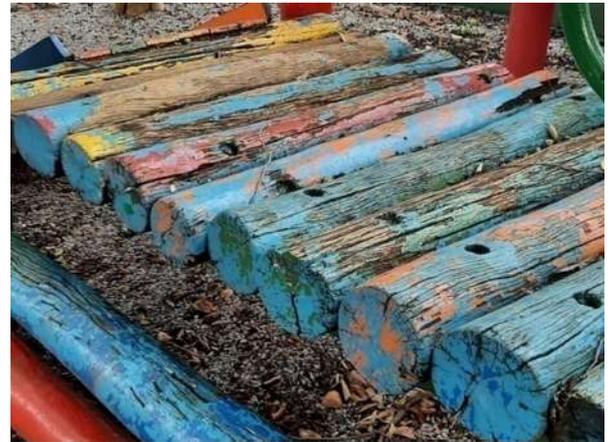
FOTO 26 BRINQUEDO COM DESGASTE DEVIDO AS INTERPÉRIES

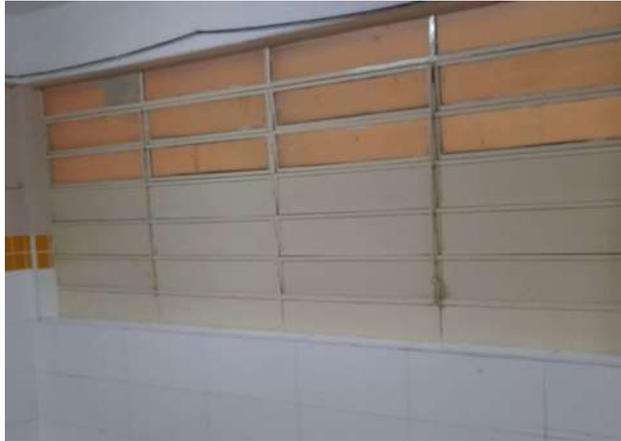
FOTO 31 ESQUADRIAS DO PATIO INTERNO EM BOM ESTADO

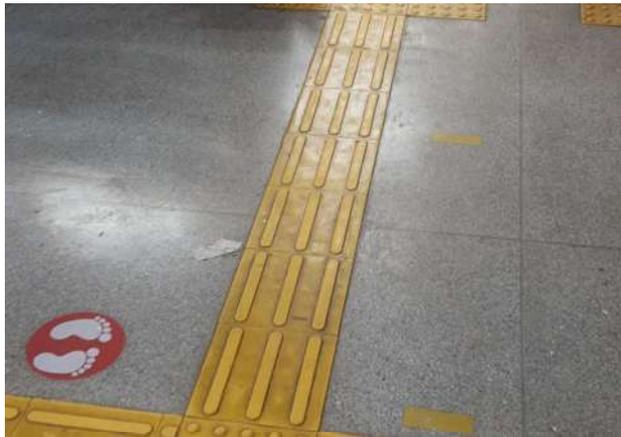
FOTO 33 PISO TÁTIL CONSERVADO NO PÁTIO

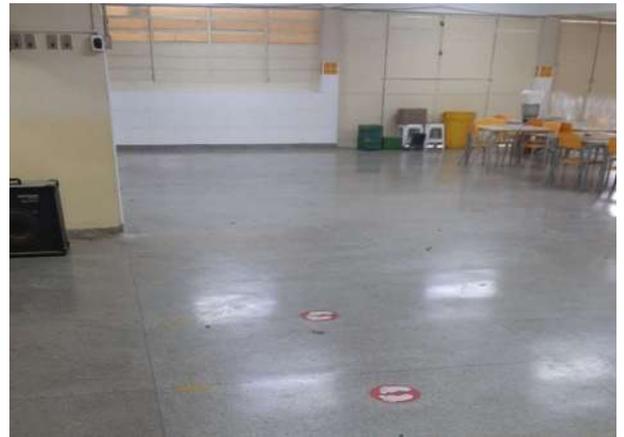
FOTO 34 PÁTIO/ REFEITÓRIO BEM CONSERVADO

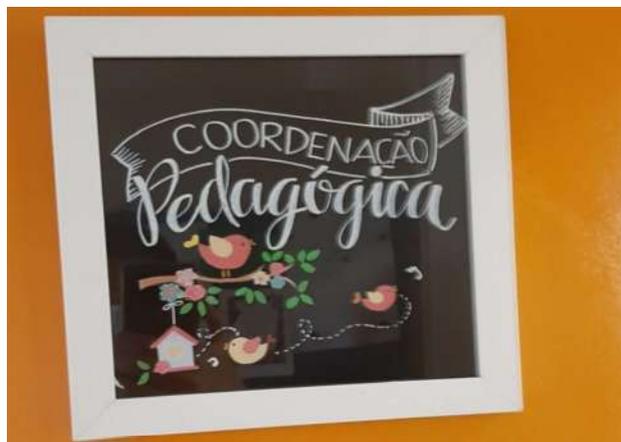
FOTO 35 PORTA DA SALA DA COORDENAÇÃO

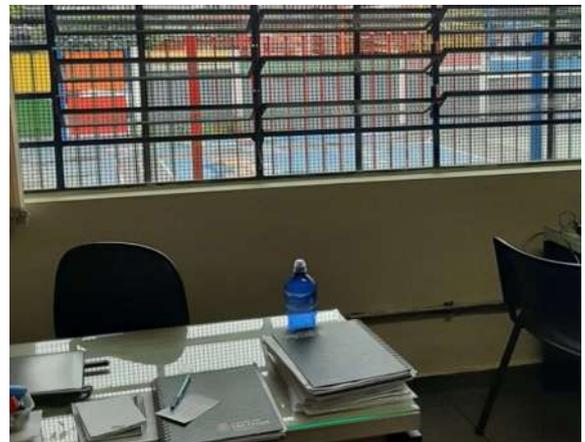
FOTO 36 INTERIOR DA SALA DA COORDENAÇÃO EM BOM ESTADO

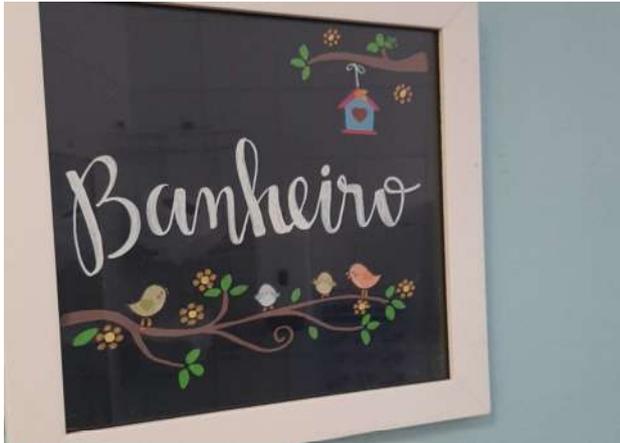
FOTO 37 PORTA DO SANITÁRIO DE FUNCIONÁRIOS

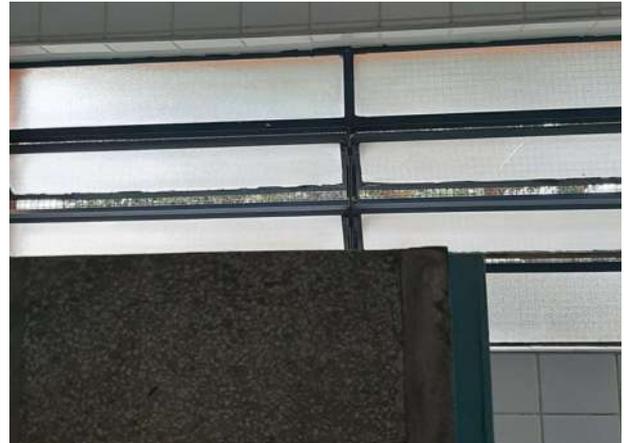
FOTO 38 ESQUADRIAS DO SANITÁRIO DE FUNCIONÁRIOS EM BOM ESTADO

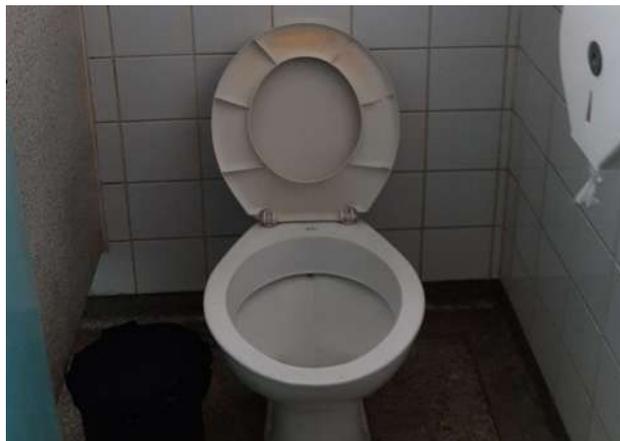
FOTO 39 SANITÁRIO DOS FUNCIONÁRIOS EM FUNCIONAMENTO

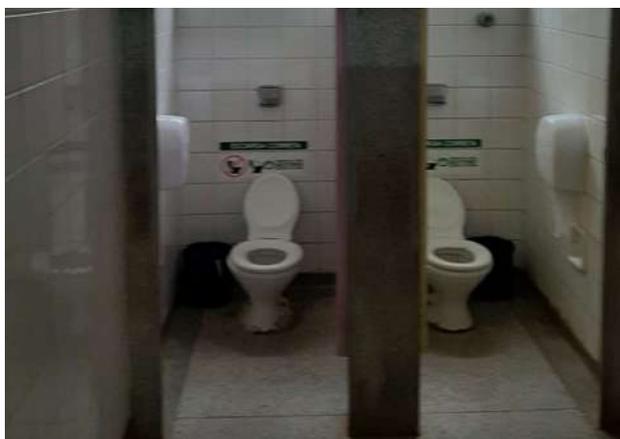
FOTO 41 CABINES DOS SANITÁRIOS CONSERVADAS E EM FUNCIONAMENTO

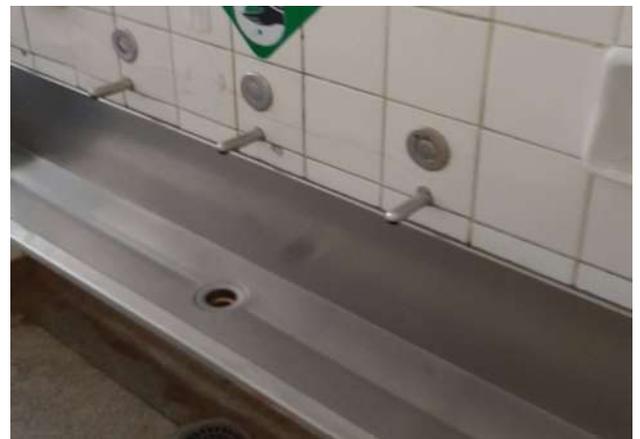
FOTO 42 BEBEDOURO EM BOM ESTADO DE CONSERVAÇÃO

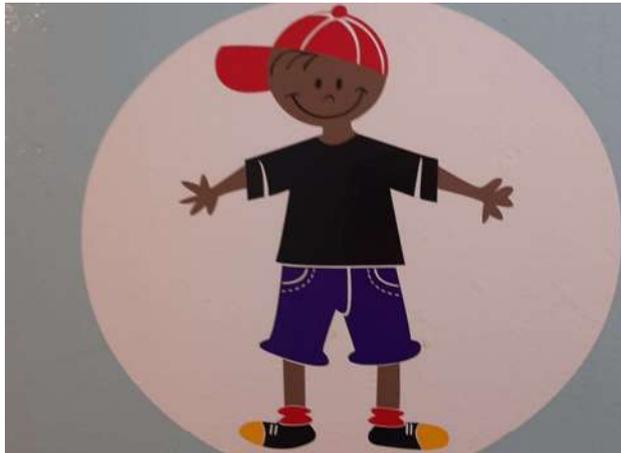
FOTO 43 PORTA DO BANHEIRO MASCULINO DOS ALUNOS

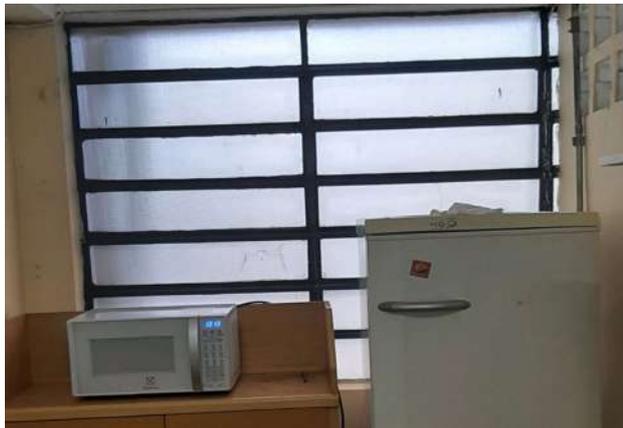
FOTO 49 COPA DOS FUNCIONÁRIOS EM BOM ESTADO

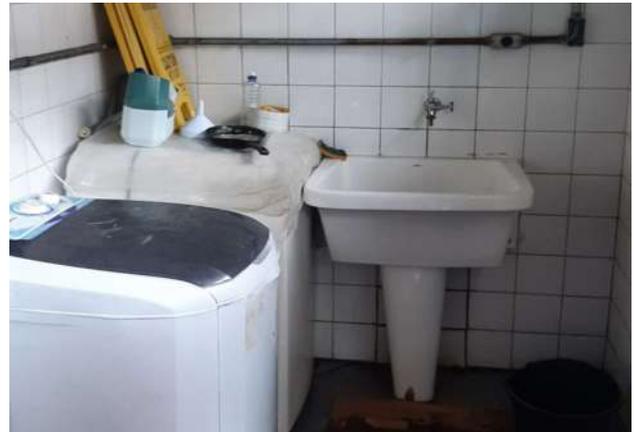
FOTO 50 LAVANDERIA EM BOM ESTADO DE CONSERVAÇÃO

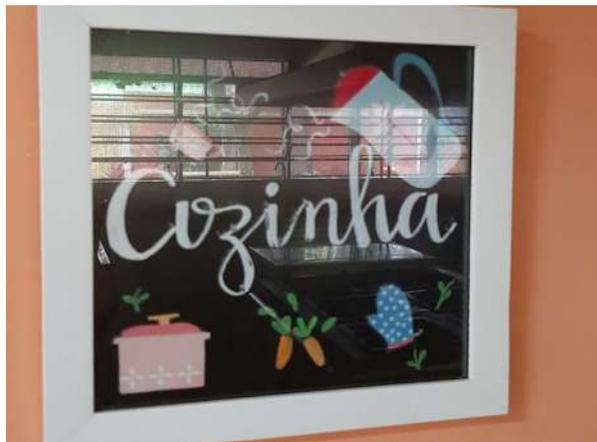
FOTO 51 ENTRADA DA COZINHA

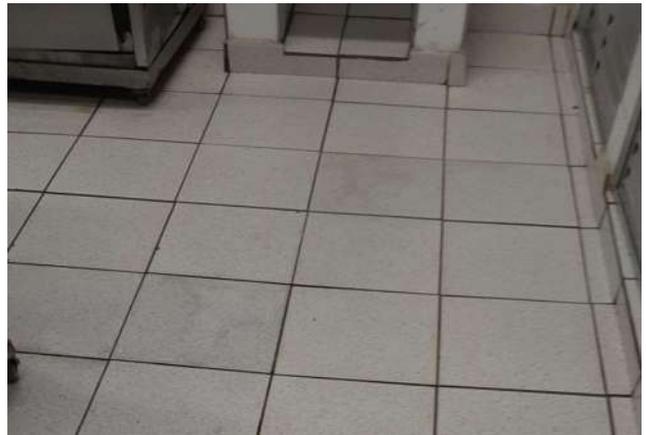
FOTO 52 PISO DA COZINHA EM BOM ESTADO DE CONSERVAÇÃO

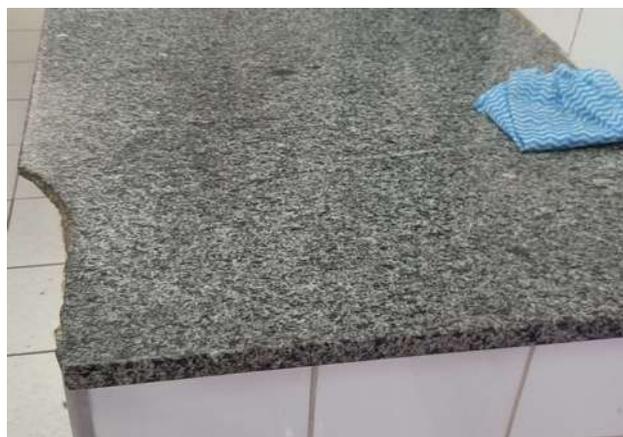
FOTO 53 BALCÃO DA COZINHA COM TRECHO QUEBRADO

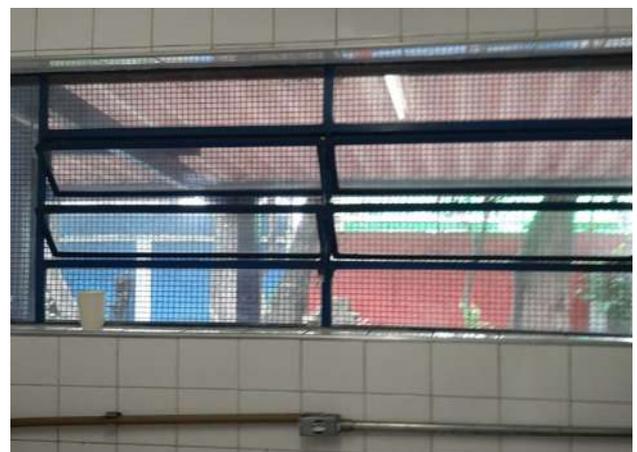
FOTO 54 ESQUADRIA DA COZINHA EM BOM ESTADO DE CONSERVAÇÃO

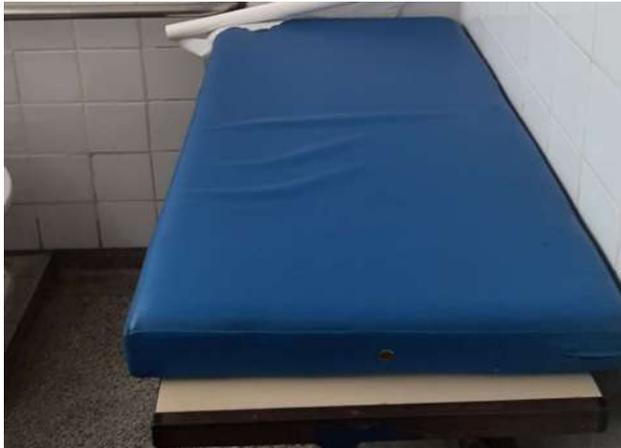
FOTO 55 TROCADOR EM BOM ESTADO

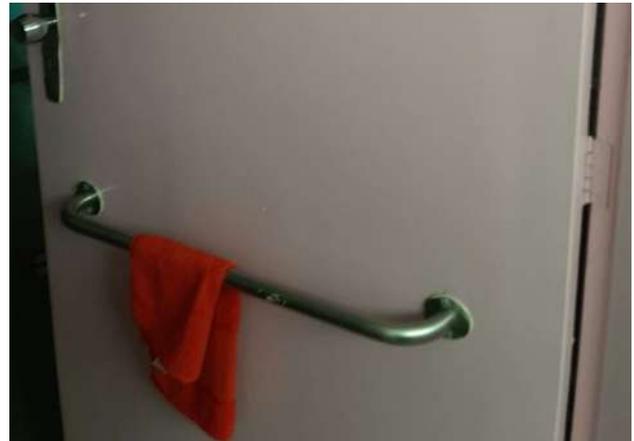
FOTO 56 PORTA DO SANITÁRIO PNE

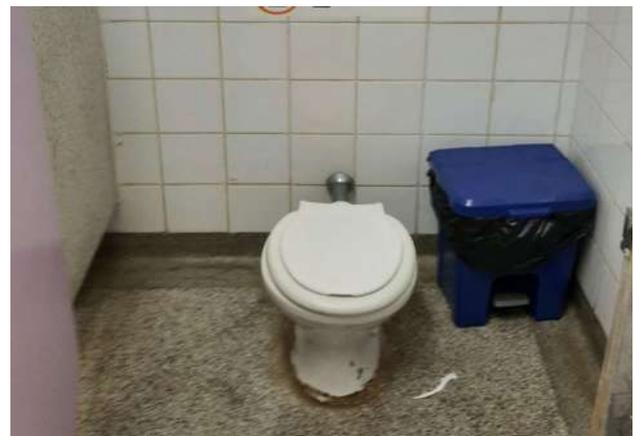
FOTO 58 CABINE DOS SANITÁRIO EM FUNCIONAMENTO

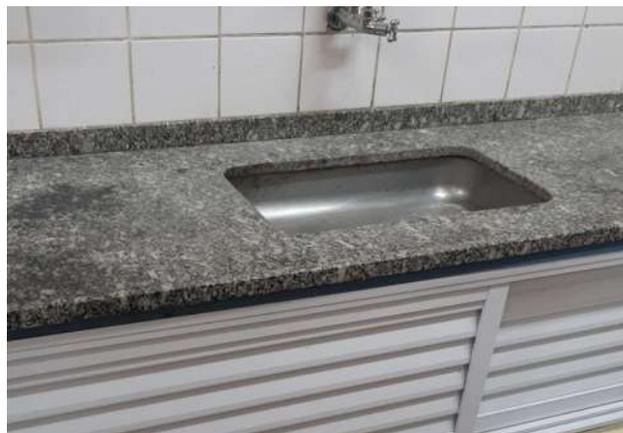
FOTO 63 LOUÇA EM BOM ESTADO DA SALA 01

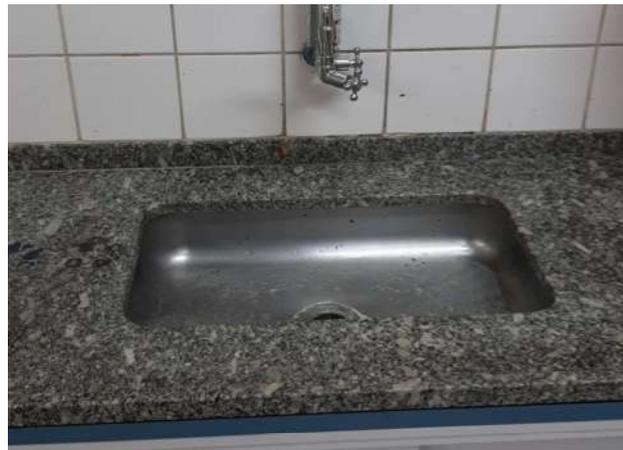
FOTO 75 LOUÇA DA SALA 03 EM BOM ESTADO DE CONSERVAÇÃO

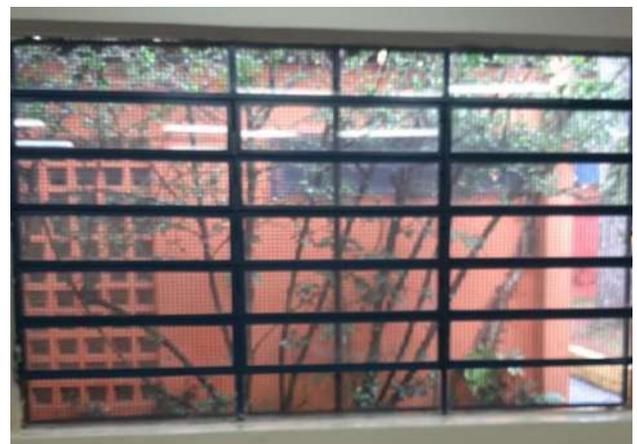
FOTO 90 ESQUADRIAS EM BOM ESTADO NA SALA 07

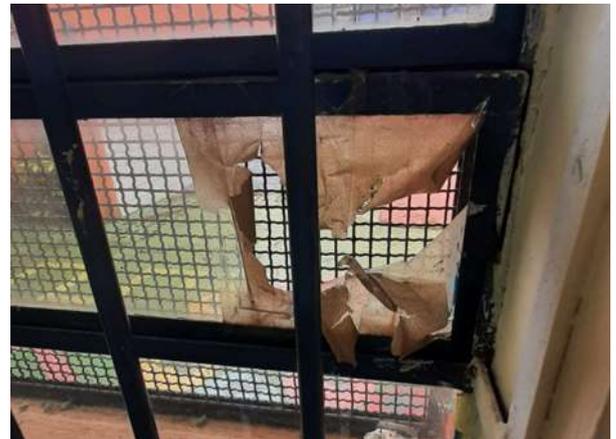
FOTO 92 VIDRO DA JANELA QUEBRADO NA SALA 08

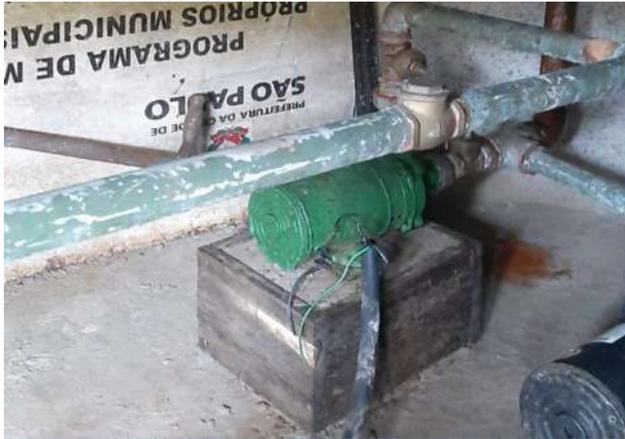
FOTO 97 BOMBA DO RESERVATÓRIO

Prédio construído há 40 anos, a unidade encontra-se em reforma, principalmente a parte de pintura. Recentemente foi realizada impermeabilização do reservatório, porém parte da tubulação do barrilete e painel da bomba estão deteriorado.

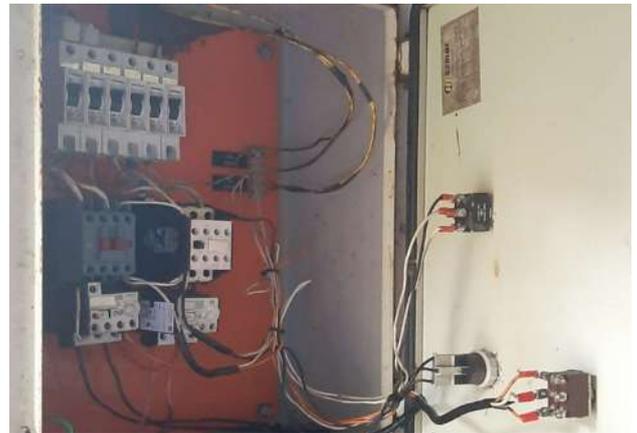
FOTO 98 QUADRO ELÉTRICO EM PÉSSIMO ESTADO

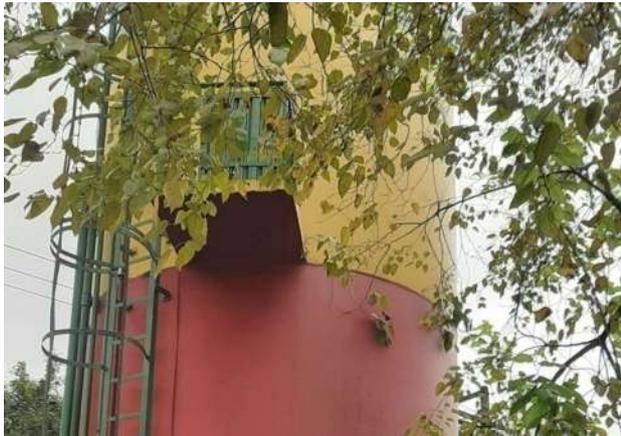
FOTO 99 RESERVATÓRIO DE ÁGUA SUPERIOR

10.10.3	Degradação/desgaste do material, oxidação, corrosão	2	É POSSÍVEL IDENTIFICAR OXIDAÇÃO NO RESERVATÓRIO CONFORME RELATÓRIO FOTOGRÁFICO
10.10.4	Eflorescência, desenvolvimento de microorganismos biológicos	1

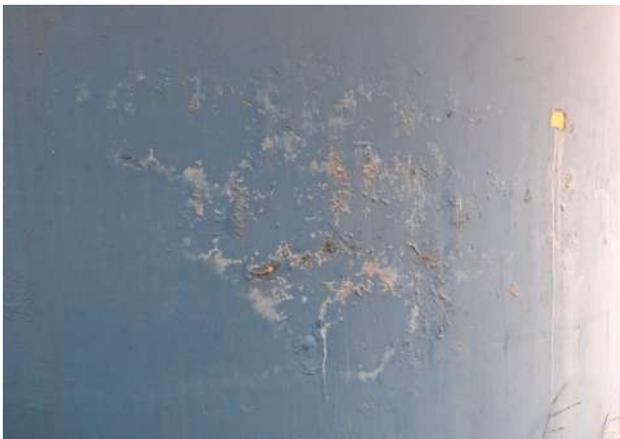
FOTO 101 MANCHAS NO RESERVATÓRIO DE ÁGUA

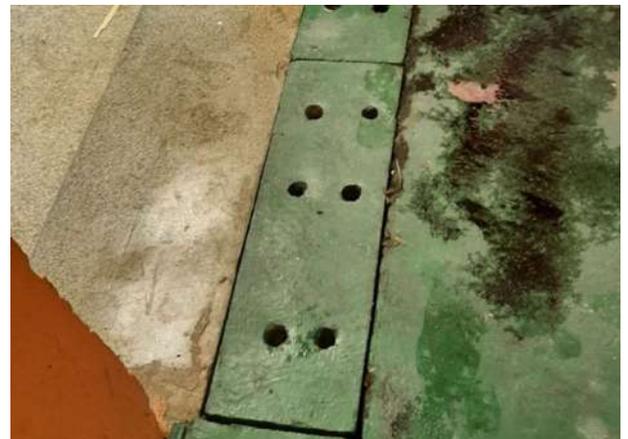
- Corredor de acesso ao parque q. Calha do chão com vazão insuficiente, a água transborda para dentro da escola.

FOTO 102 CANALETA PRÓXIMA A ENTRADA COM INSULFICIÊNCIA NA VAZÃO

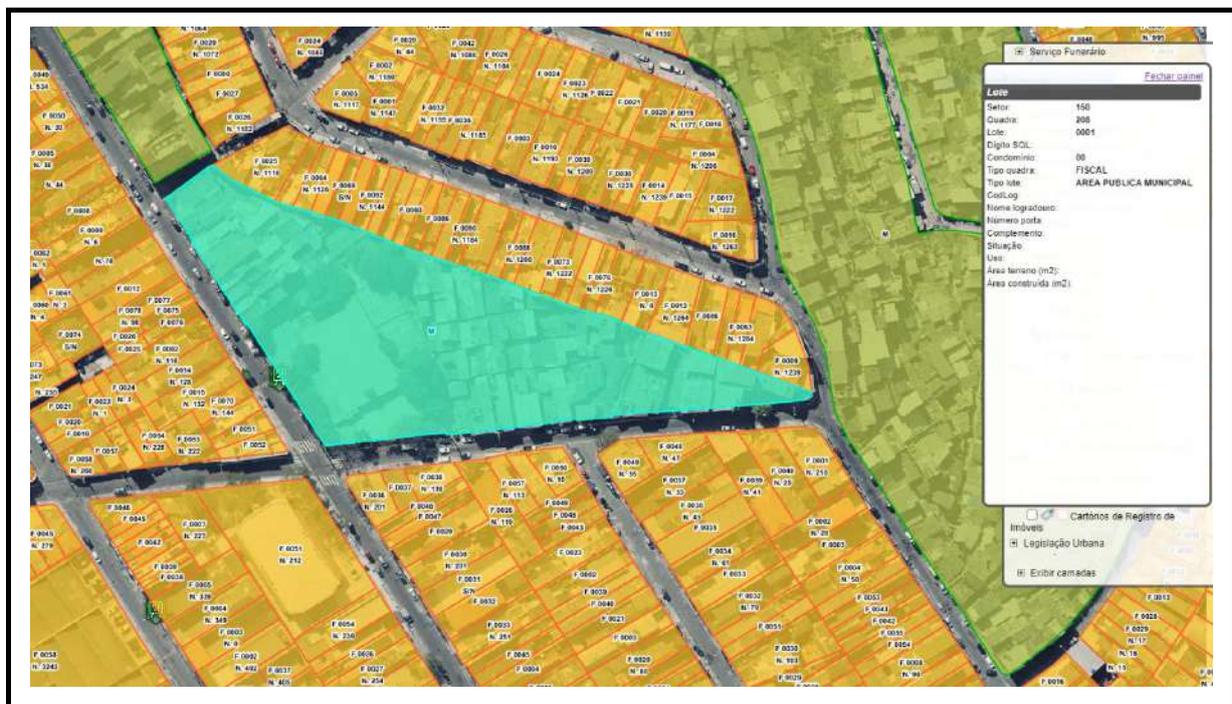
**LOTE: NECESSITA DE ATUALIZAÇÃO CADASTRAL**
