# **PROCESSO SEI Nº 6016.2021/0086735-1**

## **CHAMAMENTO PÚBLICO Nº CH/002/2021/SGM-SEDP**

## **EMEI JOSE CLEMENTE PEREIRA**

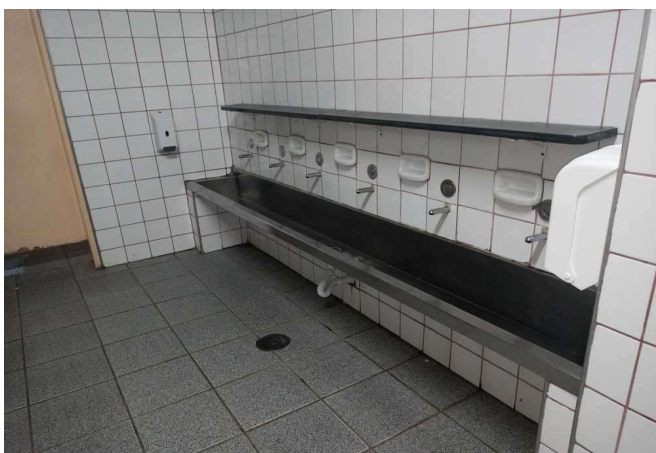
FOTO 45 Sanitário Feminino para Alunos - Visão parcial

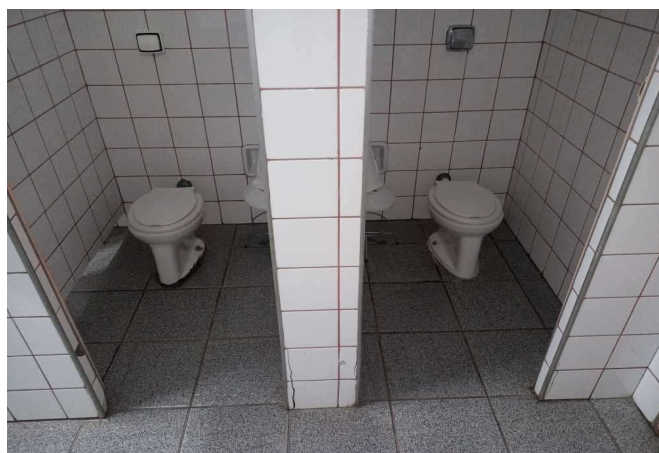
FOTO 46 Sanitário Feminino para Alunos - Visão parcial

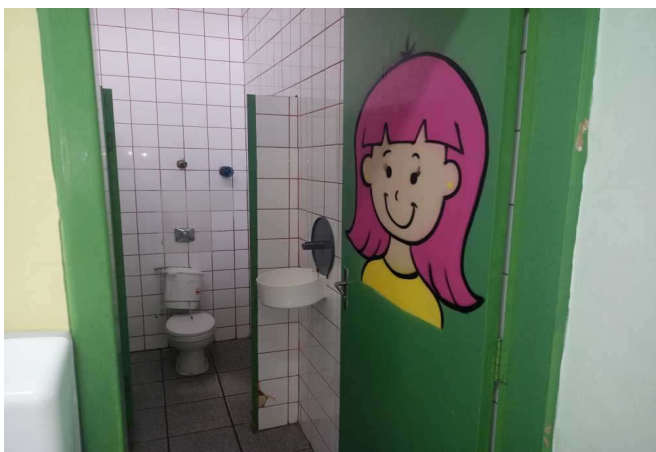
FOTO 47 Sanitário Feminino para Alunos - Visão parcial

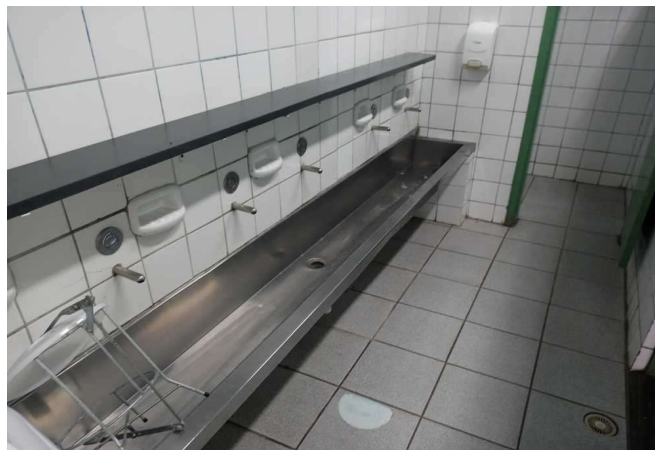
FOTO 50 Sanitário Masculino para Alunos - Visão parcial

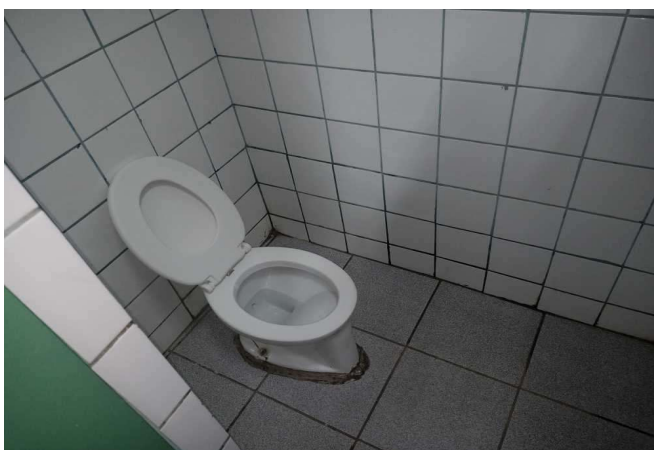
FOTO 51 Sanitário Masculino para Alunos - Visão parcial

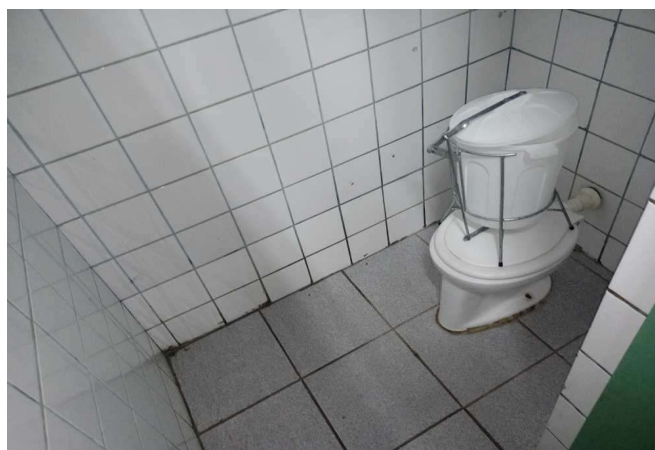
FOTO 52 Sanitário Masculino para Alunos - Visão parcial

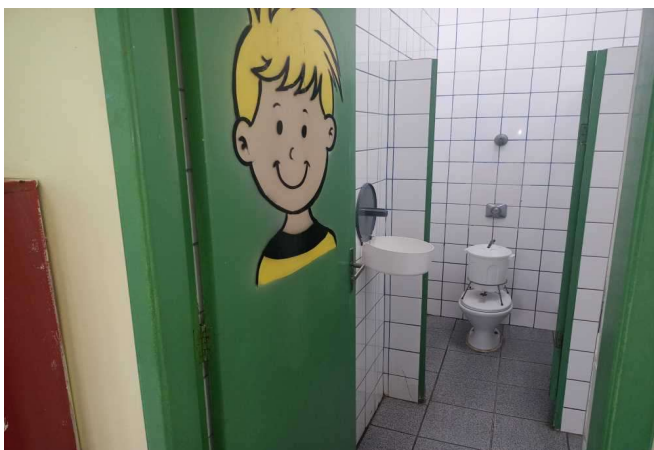
FOTO 53 Sanitário Masculino para Alunos - Visão parcial

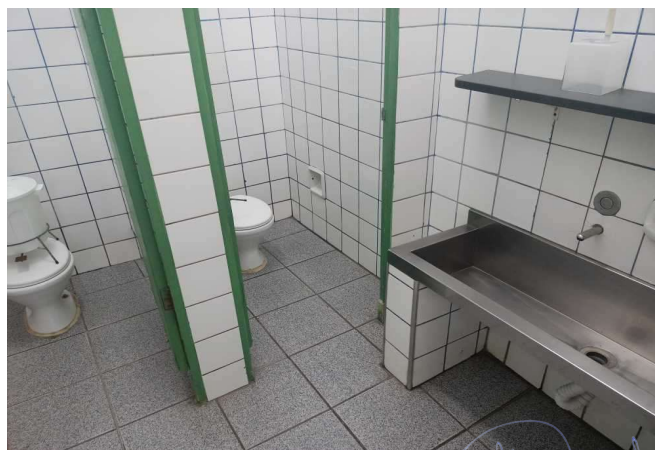
FOTO 54 Sanitário Masculino para Alunos - Visão parcial

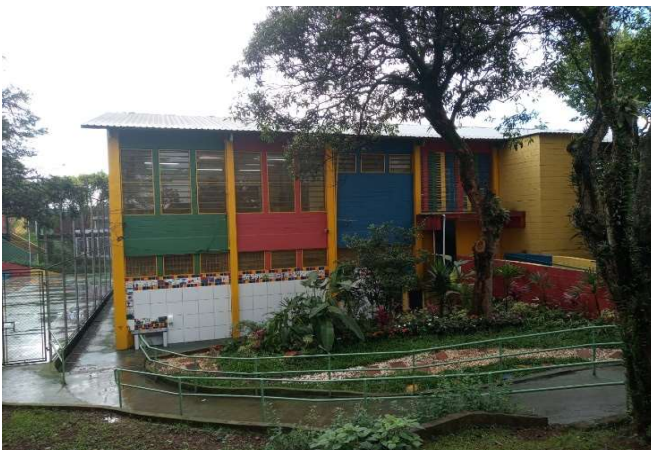
FOTO 63

Fachada do fundo da Unidade Escolar
