# **PROCESSO SEI Nº 6016.2021/0086735-1**

## **CHAMAMENTO PÚBLICO Nº CH/002/2021/SGM-SEDP**

## **EMEI JOSE MAURO DE VASCONCELOS**

Vistoria realizada 14/01/22, para verificar e diagnosticar o estado que se encontra a unidade escolar.

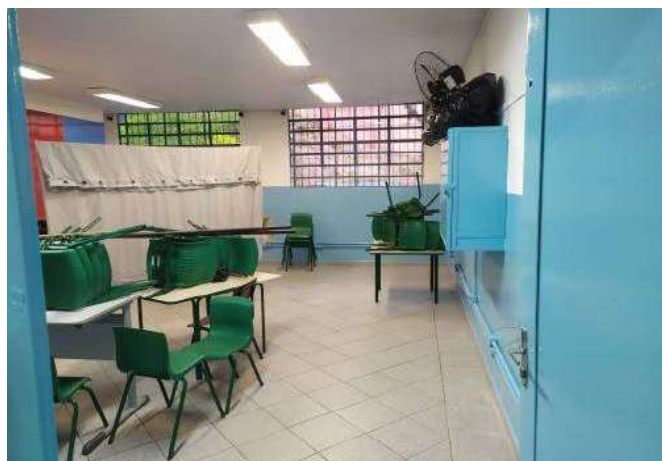
FOTO 18

Sala de aula 01 reformada em 2022, está em ótimo estado de conservação.

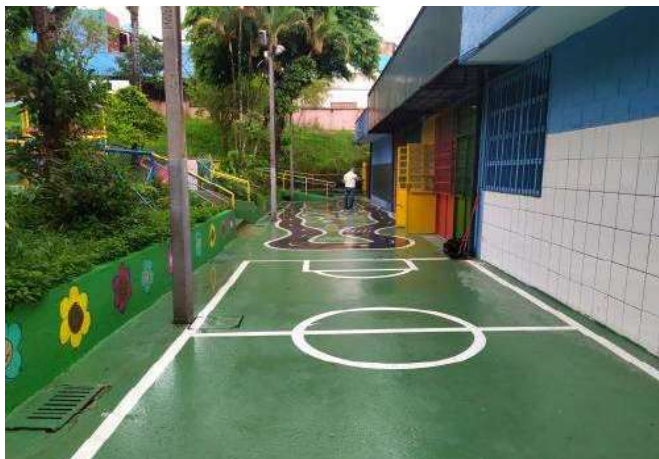
FOTO 37

Pátio descoberto, recomposição das canaletas de concreto e instalações de tampas de concreto.

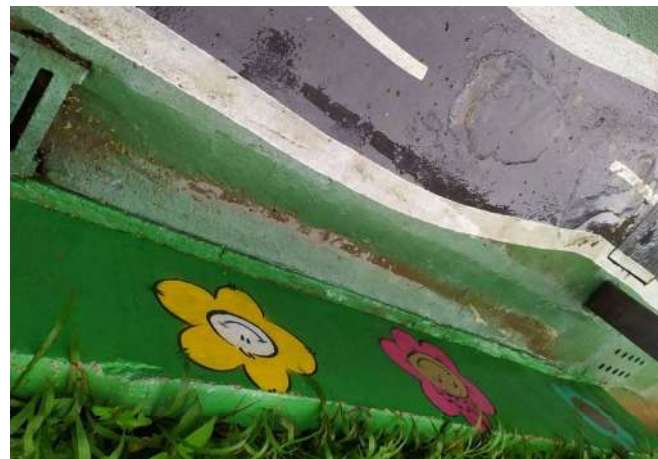
FOTO 38

Pátio descoberto, recomposição das canaletas de concreto e instalações de tampas de concreto.

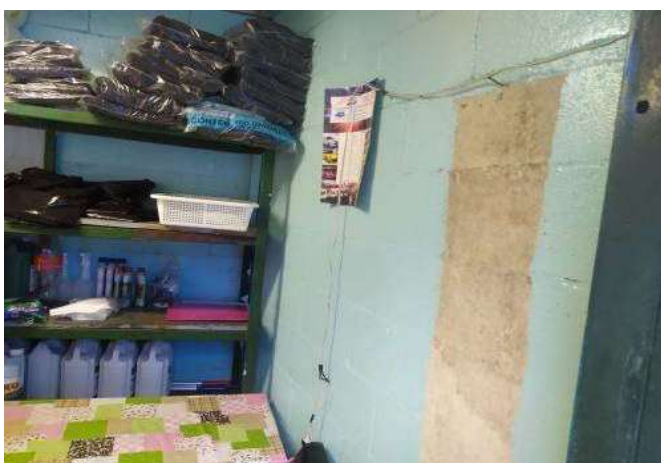
**Descrição fotos 51 a 53: Depósito de limpeza, necessário pintura das paredes, acabamento em chapisco, emboço, reboco e pintura do teto. Pintura porta de aço**

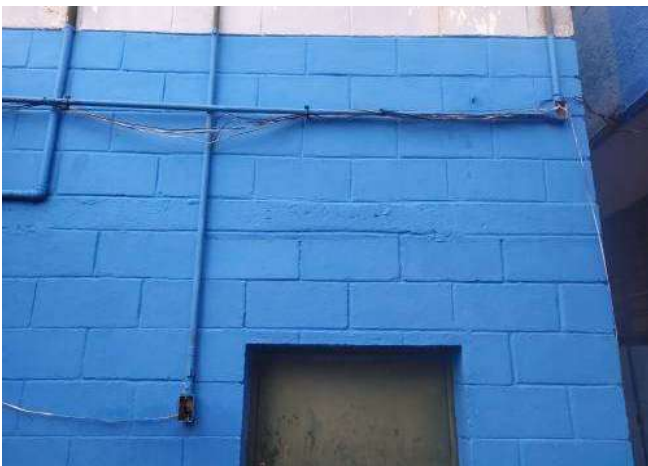
FOTO 55

Revisão das instalações elétricas da casa de máquina exterior.

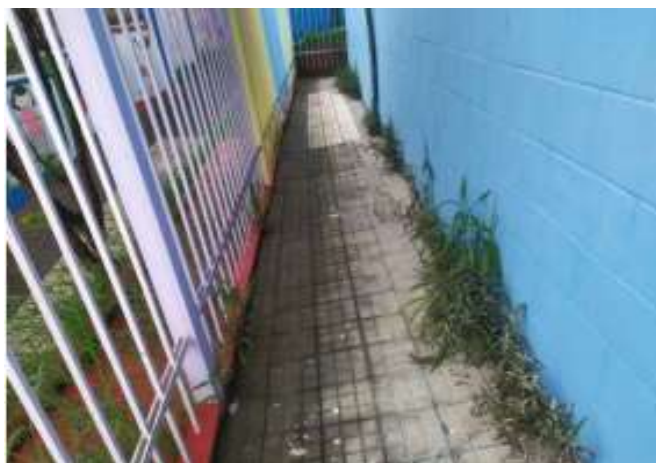
FOTO 77 Corredor externo das salas de aula.

Descrição mais detalhada fotos 77 à 82: Corredor externo em volta das salas de aula está em escorregamento com o talude, necessário intervenção para ajuda da passagem e contenção do talude da frente da unidade.
