CHAMAMENTO PÚBLICO Nº CH/002/2021/SGM-SEDP

EMEI ORIGENES LESSA

ÍNDICE

Realiza nesta data vistoria tecnica de diagnostico da unidade escolar para levantamento cadastral e da infraestrutura da unidade.

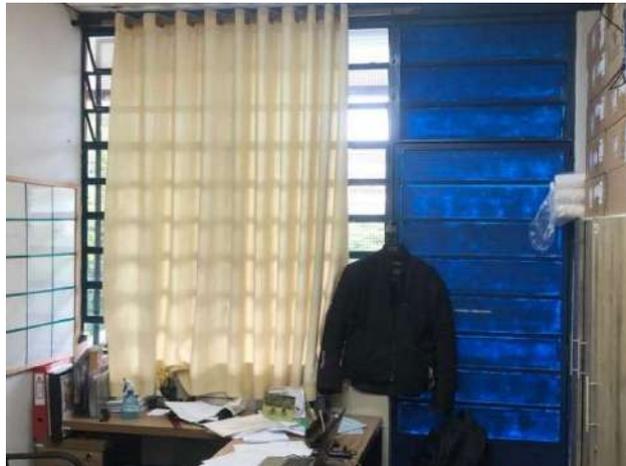
FOTO 1 SECRETARIA.

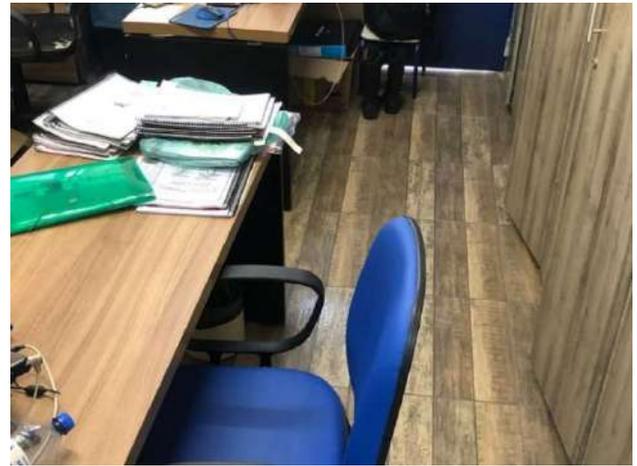
FOTO 2 SECRETARIA.

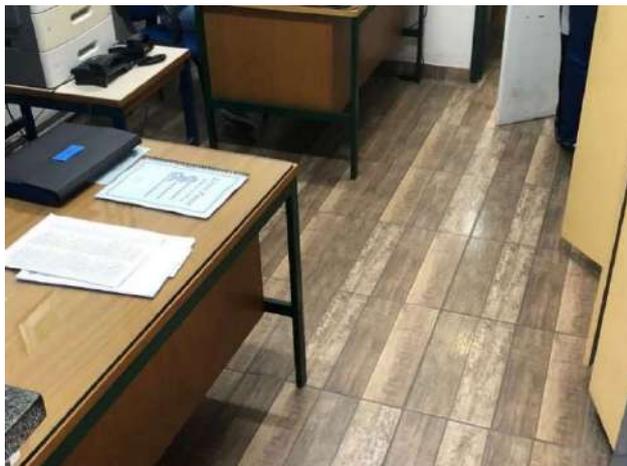
FOTO 3 SECRETARIA.

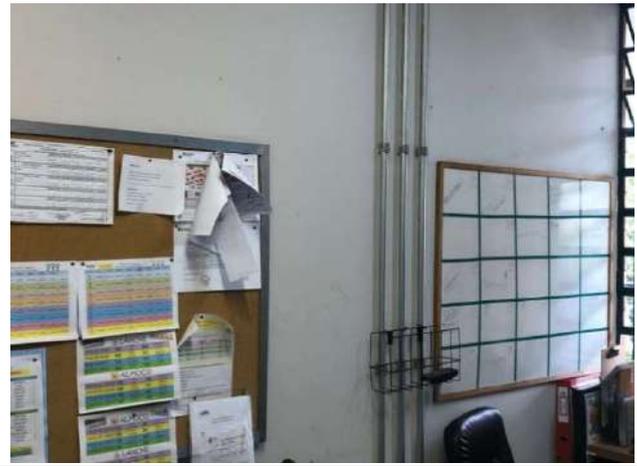
FOTO 4 SECRETARIA.

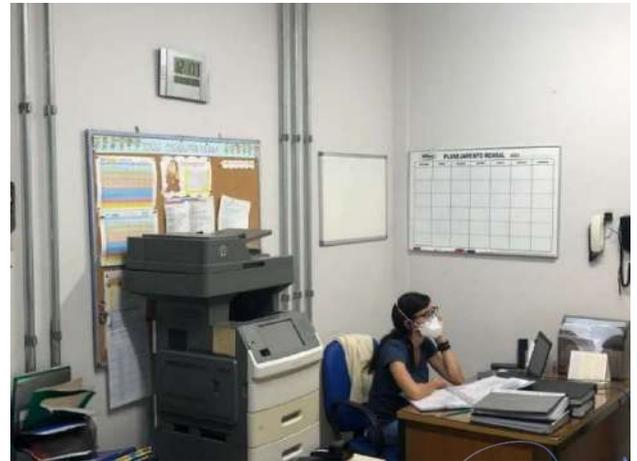
FOTO 6 SECRETARIA.

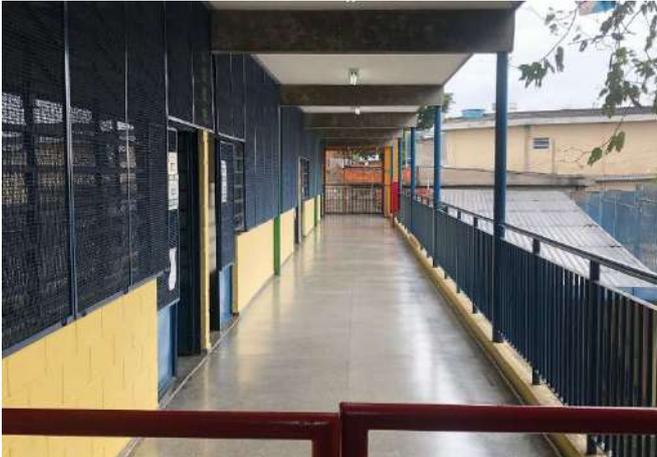
FOTO 7 CORREDOR INTERNO

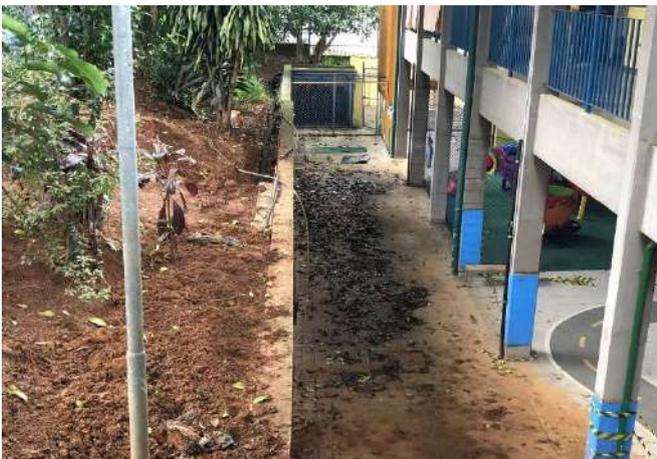
FOTO 9 PÁTIO EXTERNO, MURO DE ARRIMO EM DESAPRUMO.

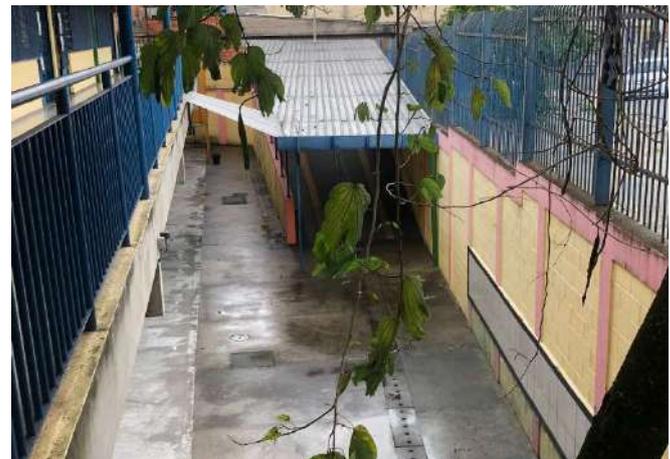
FOTO 10 PÁTIO EXTERNO.

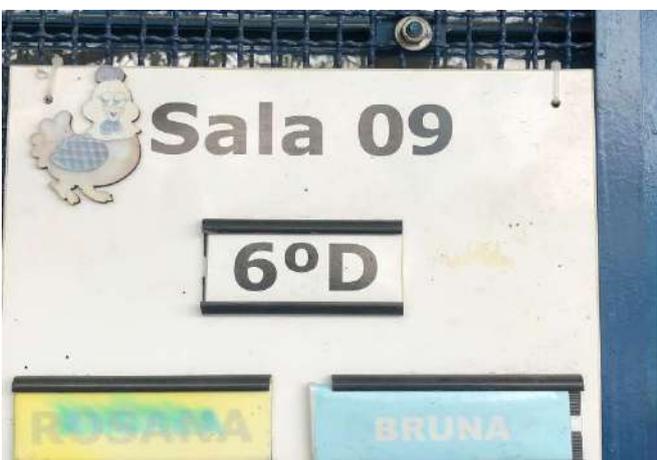
FOTO 11 SALA DE AULA 09

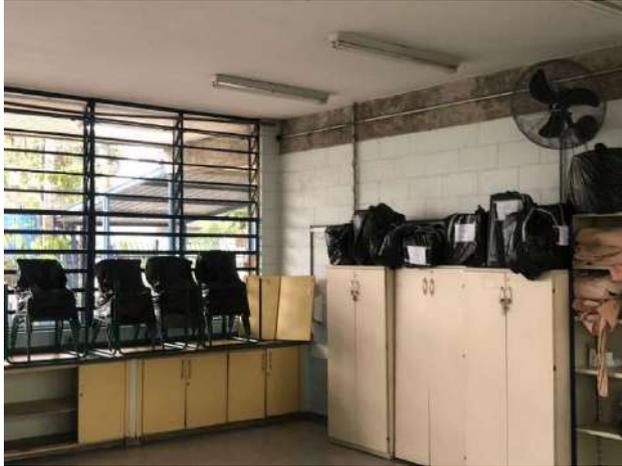
FOTO 13 SALA DE AULA 09.

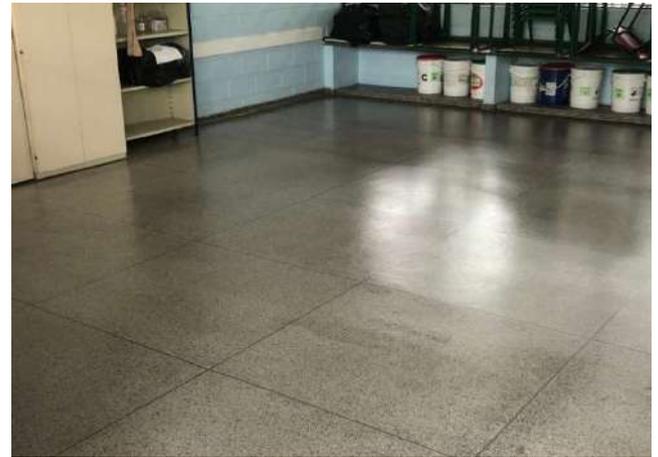
FOTO 14 SALA DE AULA 09.

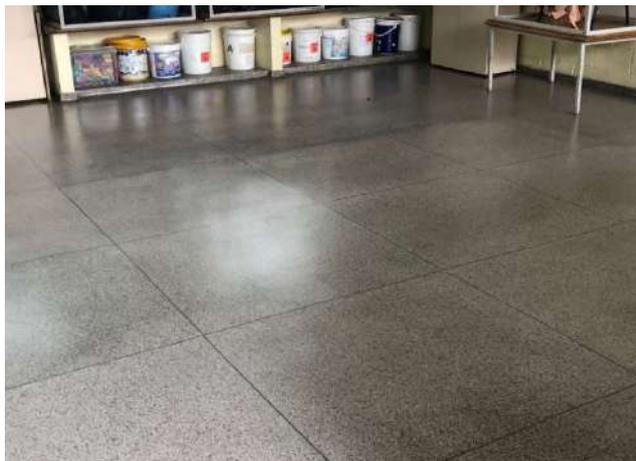
FOTO 15 SALA DE AULA 09.

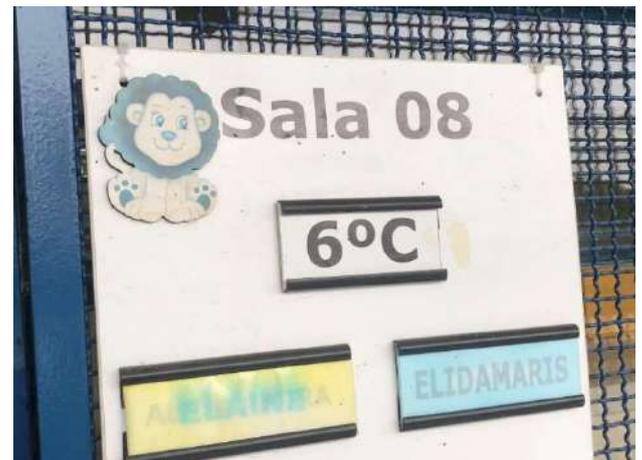
FOTO 16 SALA DE AULA 08.

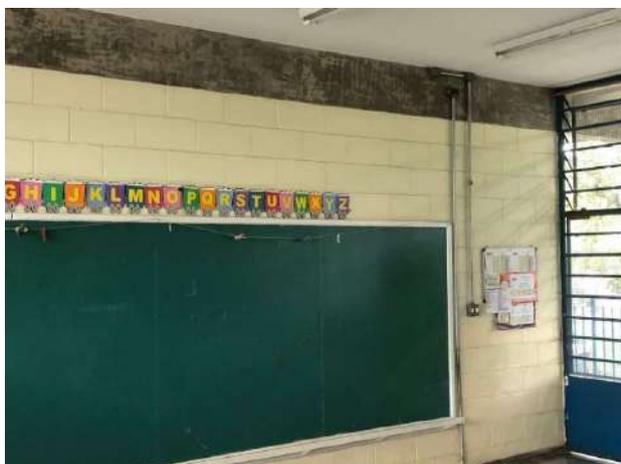
FOTO 17 SALA DE AULA 08.

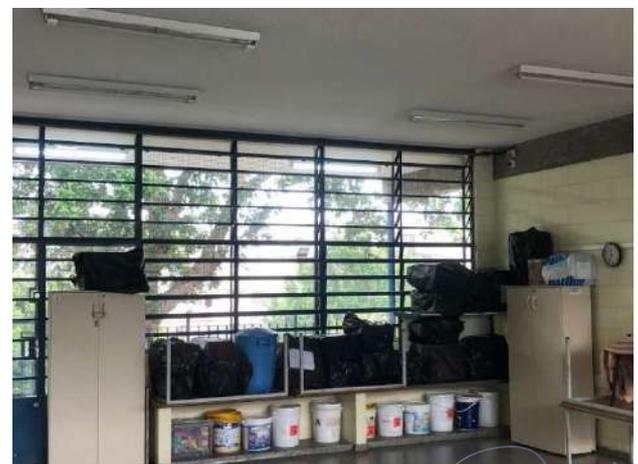
FOTO 18 SALA DE AULA 08, INEFICIÊNCIA DE APARELHOS DE ILUMINAÇÃO.

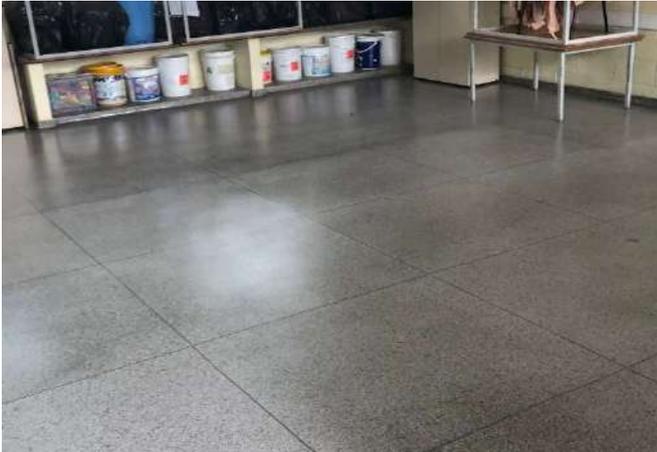
FOTO 19

SALA DE AULA 08, PISO GRANILITE EM BOM ESTADO DE CONSERVAÇÃO.

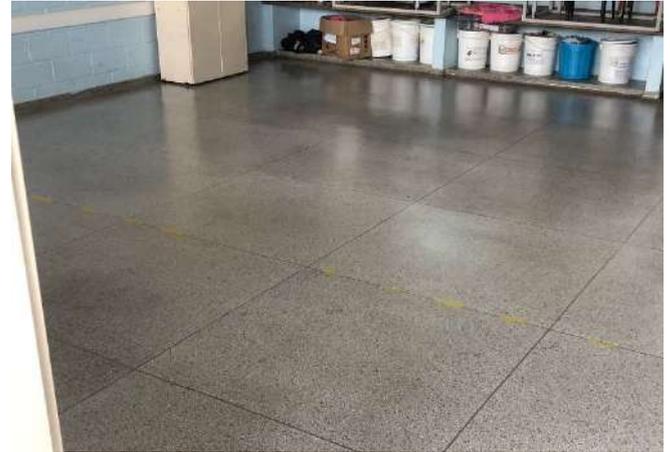
FOTO 20

SALA DE AULA 08, PISO GRANILITE EM BOM ESTADO DE CONSERVAÇÃO.

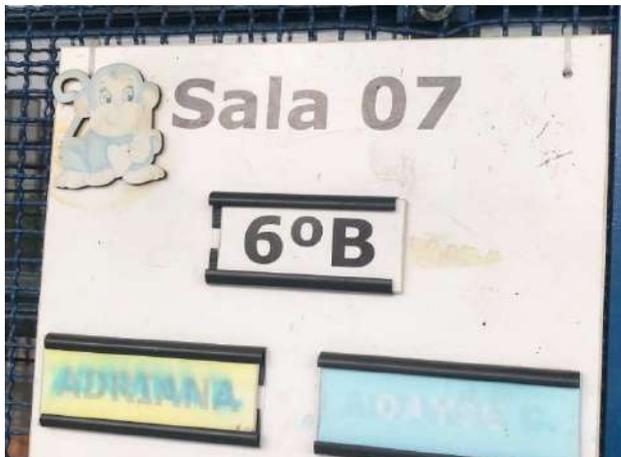
FOTO 21

SALA DE AULA 07.

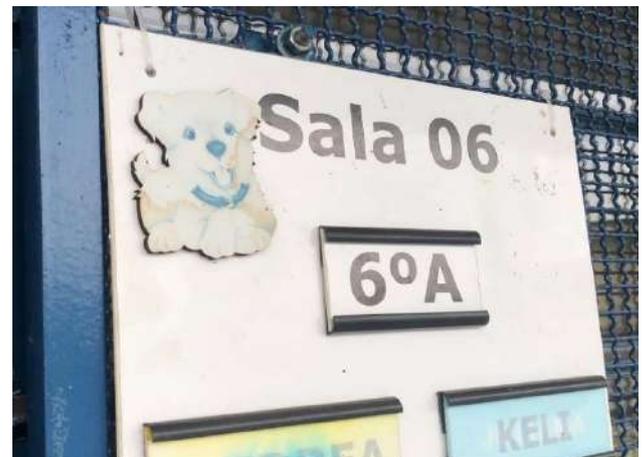
FOTO 22

SALA DE AULA 06.

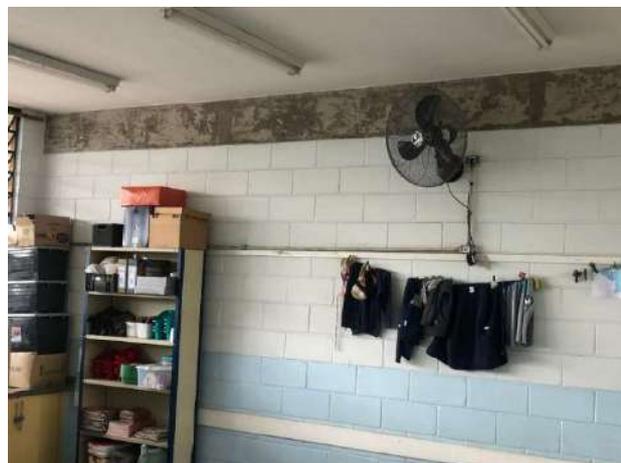
FOTO 23

SALA DE AULA 07, IMPROVISO NA REDE ELÉTRICA DE ILUMINAÇÃO E VENTILAÇÃO.

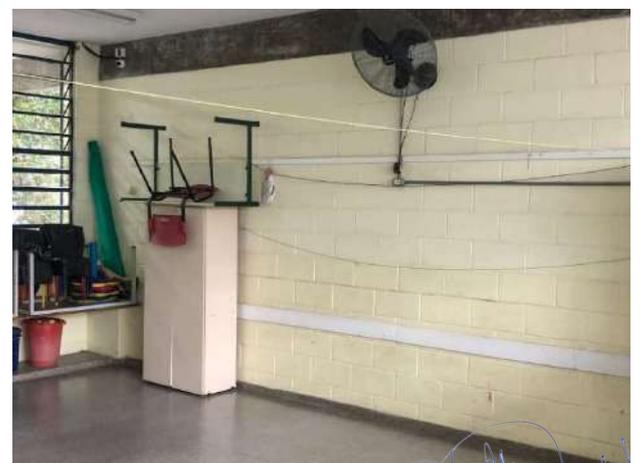
FOTO 24

SALA DE AULA 06, IMPROVISO NA REDE ELÉTRICA DE ILUMINAÇÃO E VENTILAÇÃO.

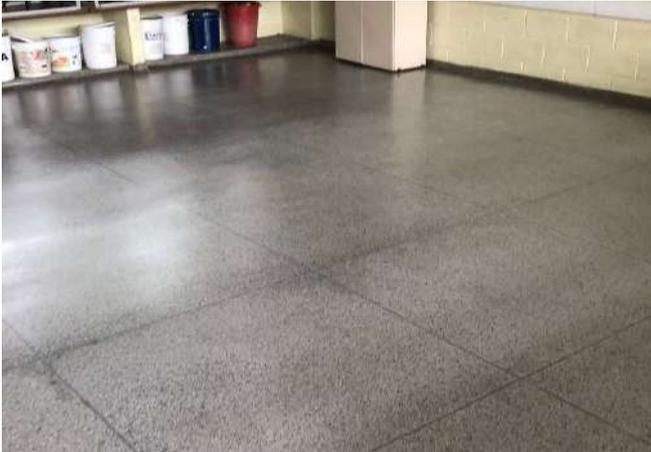
FOTO 25

SALA DE AULA 06 PISO GRANILITE EM BOM ESTADO DE CONSERVAÇÃO.

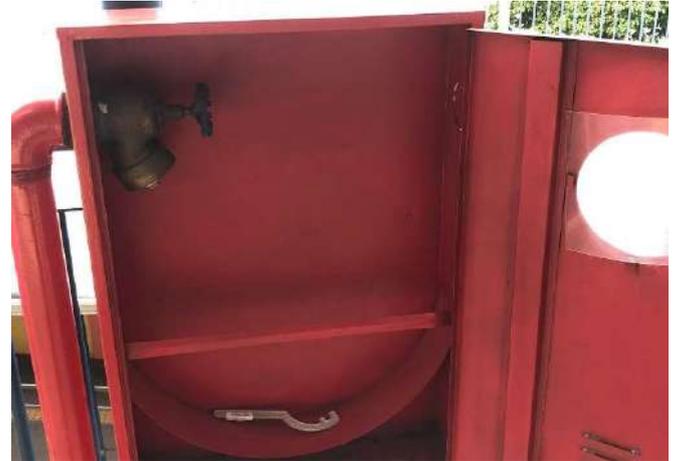
FOTO 26

HIDRANTE COM COMPONENTES FALTANTES.

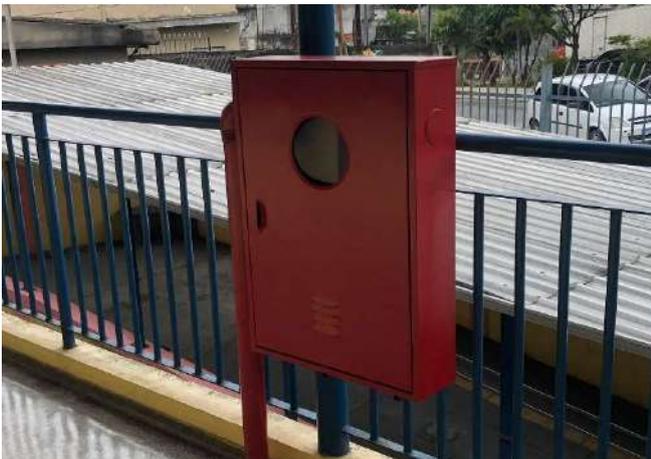
FOTO 27

HIDRANTE CAIXA CONSERVADA, AUSENTE SINALIZAÇÃO.

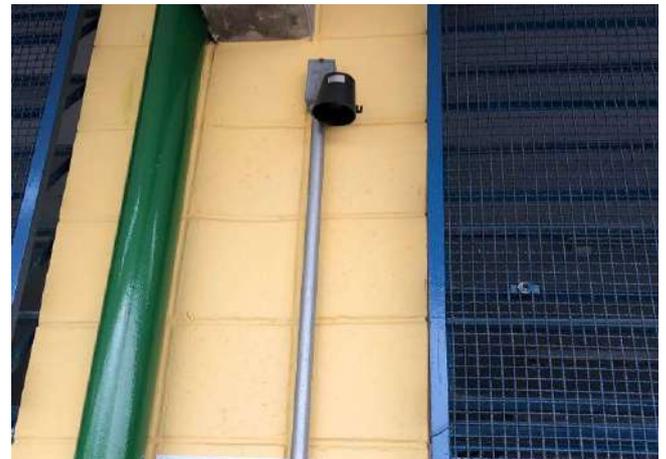
FOTO 28

AVCB SIRENE DE ALARME.

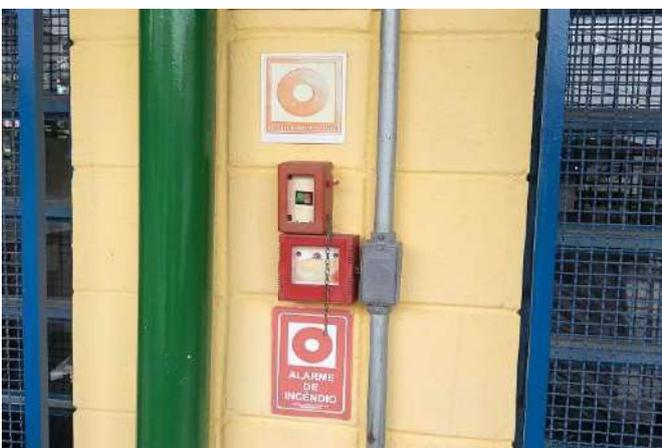
FOTO 29

AVCB SINALIZAÇÃO E COMPONENTES.

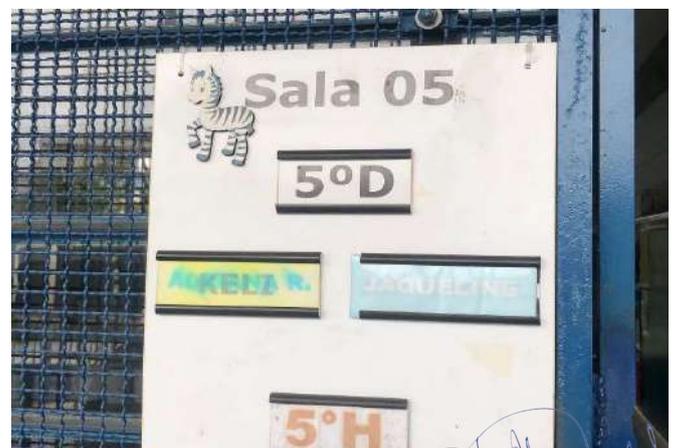
FOTO 30

SALA DE AULA 05.

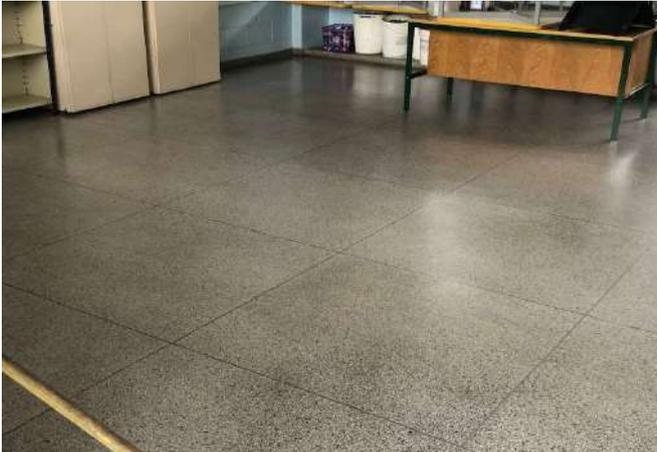
FOTO 31 SALA DE AULA 05, PISO GRANILITE EM BOM ESTADO DE CONSERVAÇÃO.

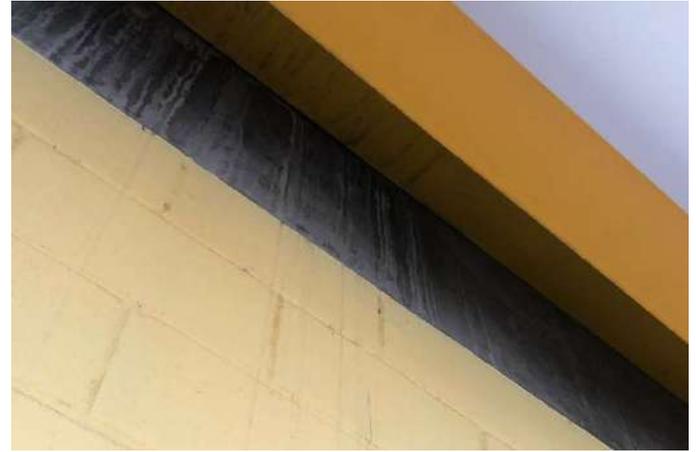
FOTO 32 CORREDOR INTERNO, COM VAZAMENTO PONTO DE INFILTRAÇÃO.

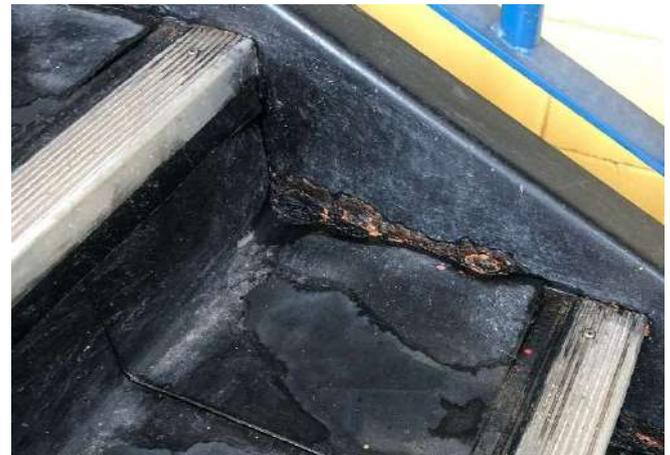
FOTO 34 ESCADA METÁLICA COM PONTO DE OXIDAÇÃO.

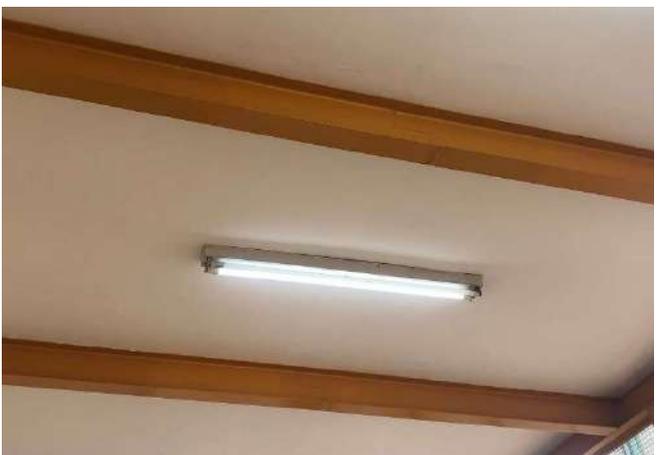
FOTO 35 PÁTIO INTERNO.

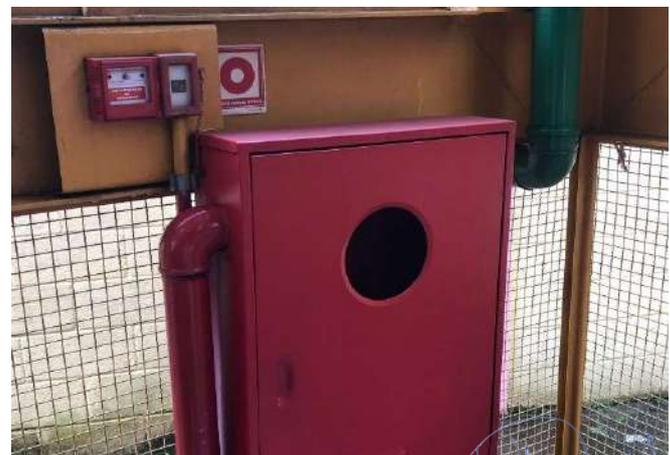
FOTO 36 HIDRANTE SEM COMPONENTES DE MANGUEIRA E VIDRO DE IDENTIFICAÇÃO.

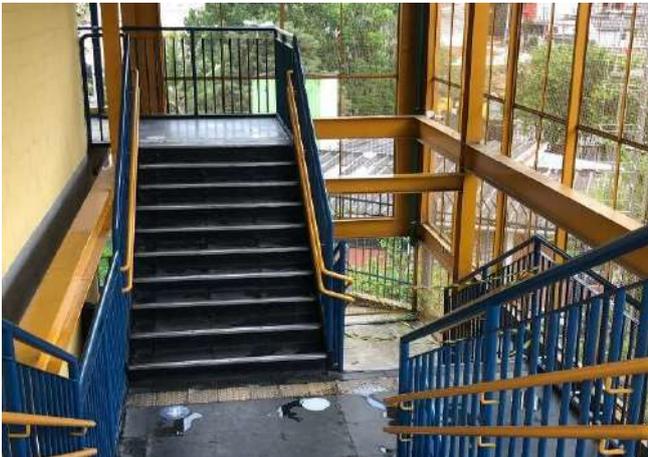
FOTO 37 ESCADA DE LIGAÇÃO DOS AMBIENTES.

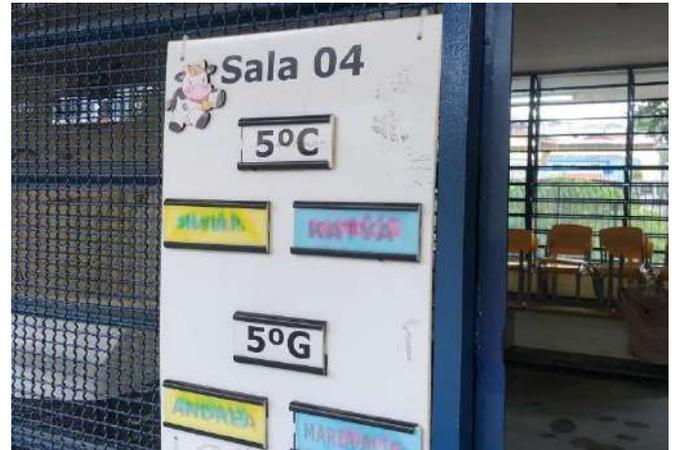
FOTO 38 SALA DE AULA 04.

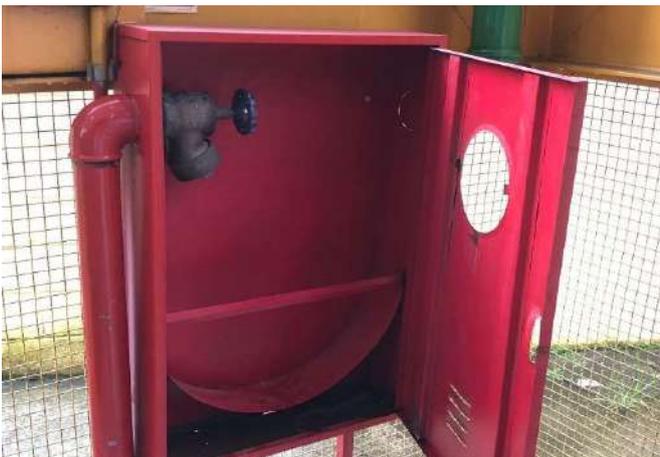
FOTO 39 HIDRANTE SEM SINALIZAÇÃO E COM AUSÊNCIA DE COMPONENTES.

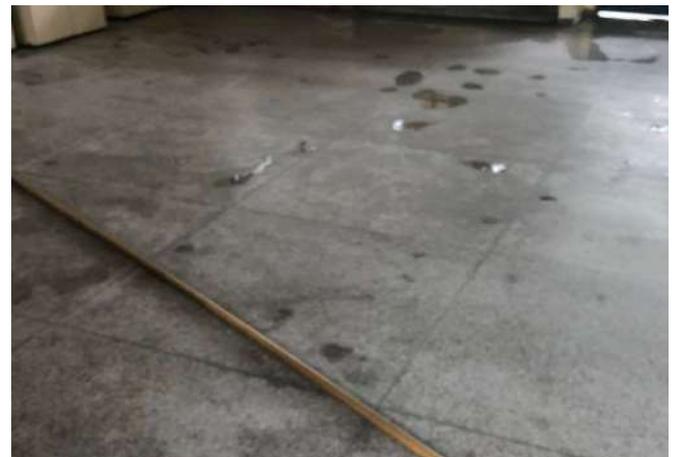
FOTO 40 SALA DE AULA 04 (UMIDADE NO PISO DEVIDO A LIMPEZA).

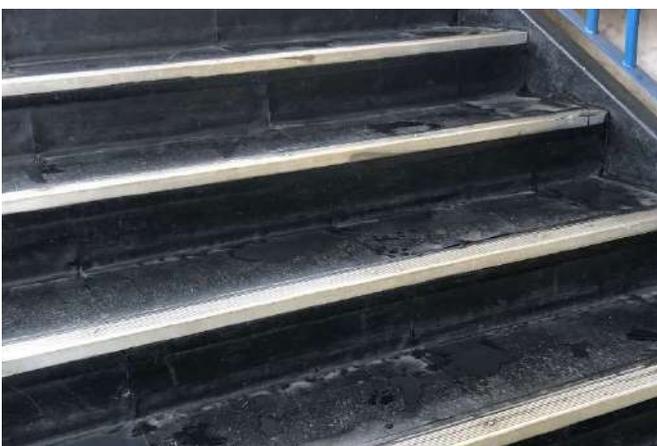
FOTO 41 ESCADA COM ELEMENTO ANTIDERRAPANTE.

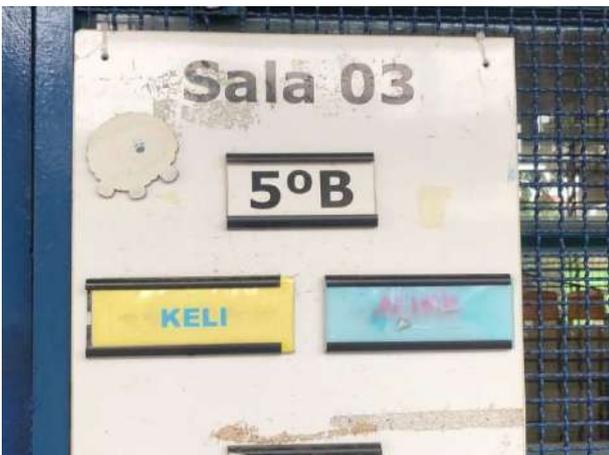
FOTO 45 SALA DE AULA 03.

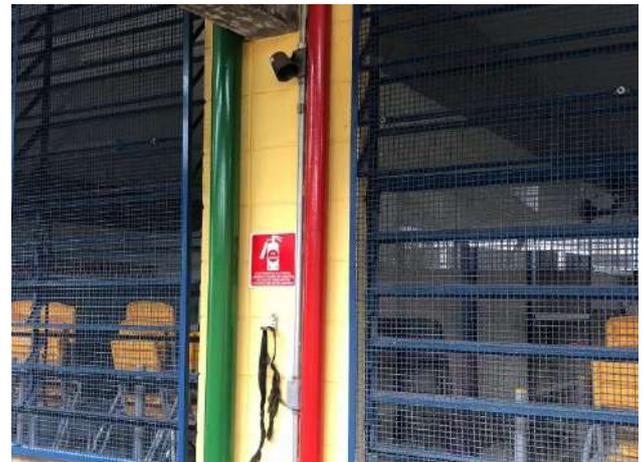
FOTO 46 AVCB EXTINTOR AUSENTE.

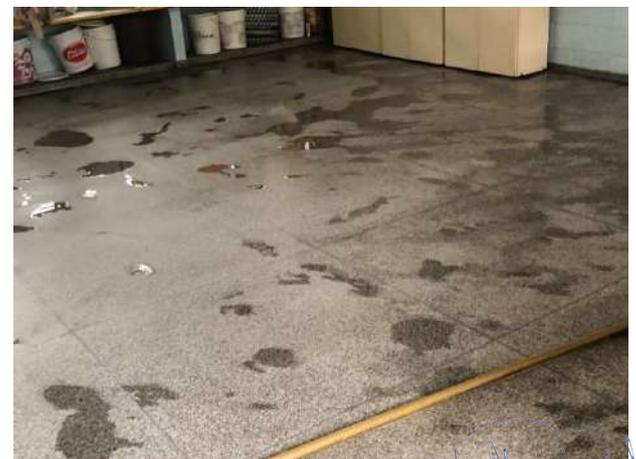
FOTO 48 SALA DE AULA 03, PISO GRANILITE EM BOM ESTADO DE CONSERVAÇÃO.

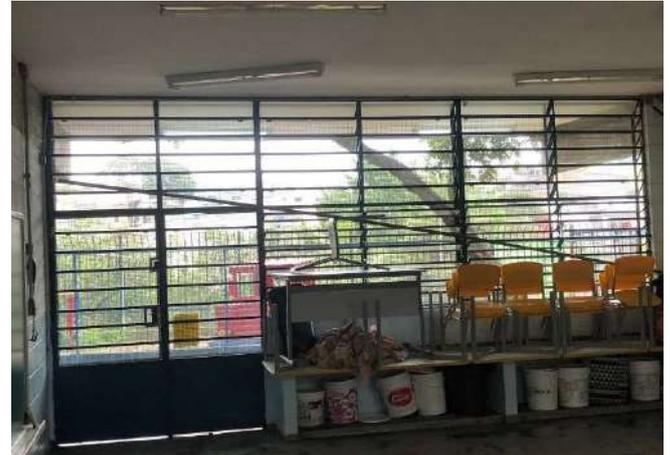
FOTO 50 SALA DE AULA 02, PISO EM BOM ESTADO DE CONSERVAÇÃO.

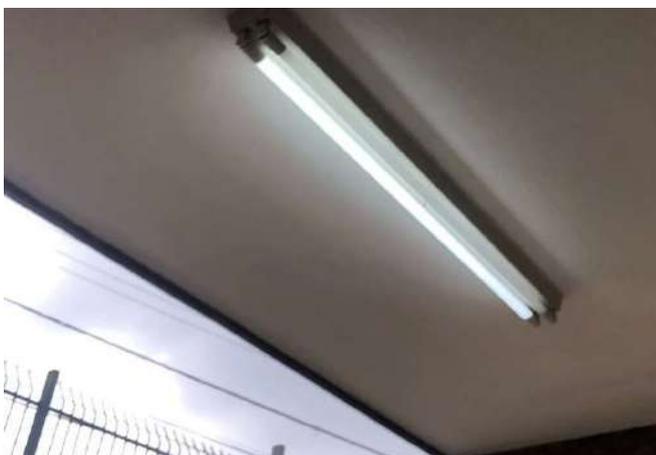
FOTO 53 CORREDOR INTERNO, LÂMPADA QUEIMADA.

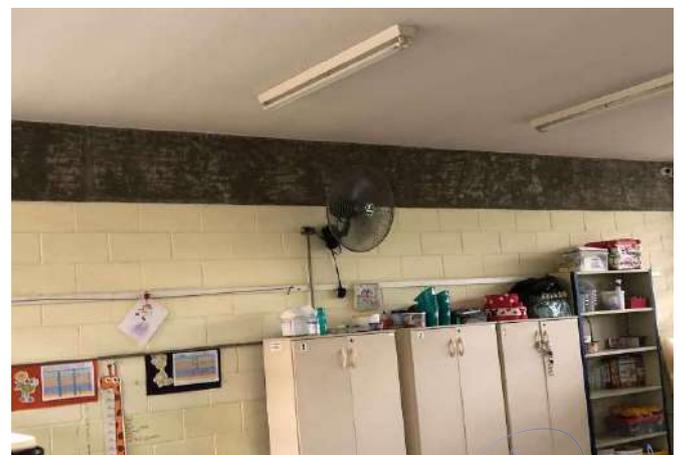
FOTO 54 SALA DE AULA 02, IMPROVISO NA REDE ELÉTRICA DE VENTILAÇÃO.

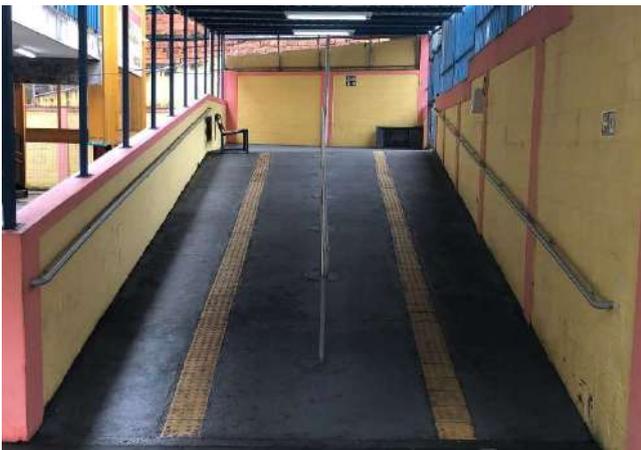
FOTO 57 CORREDOR INTERNO, COM PISO TÁTIL E CORRIMÃO.

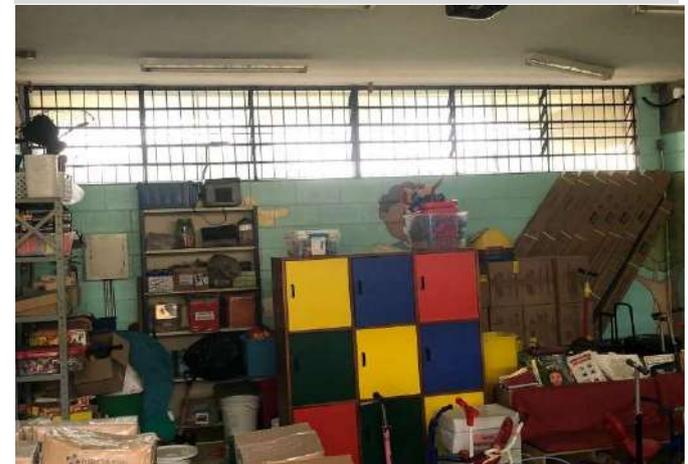
FOTO 60 SALA DE ACOLHIMENTO IMPROVISADO NA REDE ELÉTRICA E APARELHOS DE ILUMINAÇÃO DEFICIENTES.

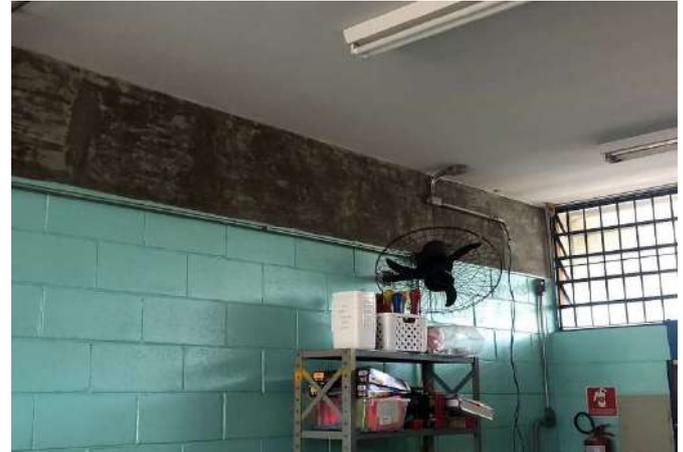
FOTO 62 SALA DE ACOLHIMENTO, FIOS SOLTOS.

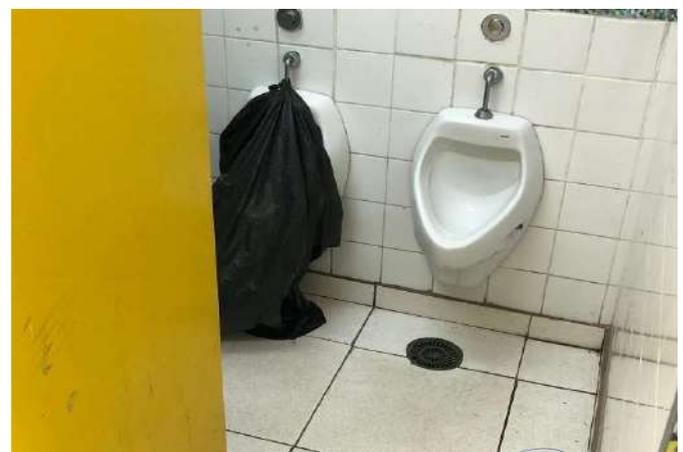
FOTO 66 BANHEIRO MASCULINO ADMINISTRATIVO MICTÓRIO INTERDITADO.

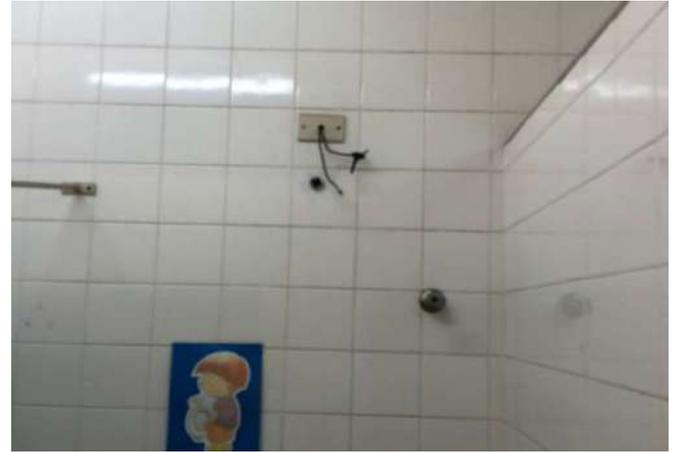
FOTO 68 BANHEIRO MASCULINO ALUNOS, FIAÇÃO APARENTE

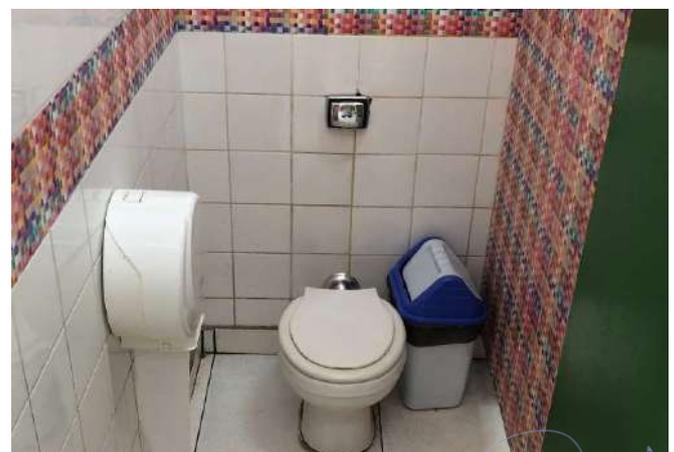
FOTO 72 BANHEIRO MASCULINO ALUNOS, PISO EM MAU ESTADO DE CONSERVAÇÃO.

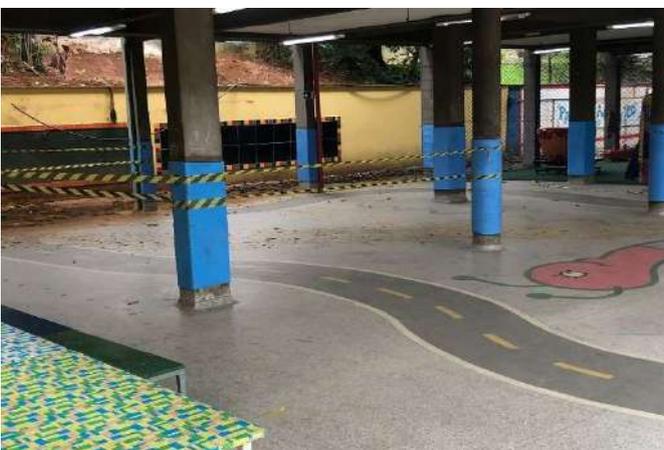
FOTO 77 PÁTIO EXTERNO COBERTO, MURO AO FUNDO EM MANUTENÇÃO.

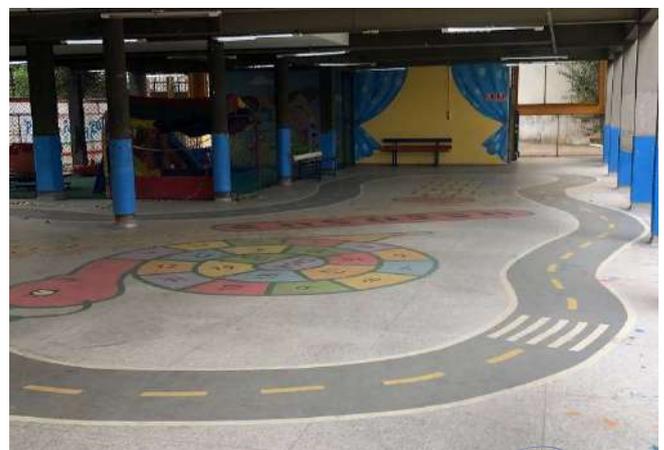
FOTO 78 PÁTIO EXTERNO COBERTO, EM BOM ESTADO DE CONSERVAÇÃO.

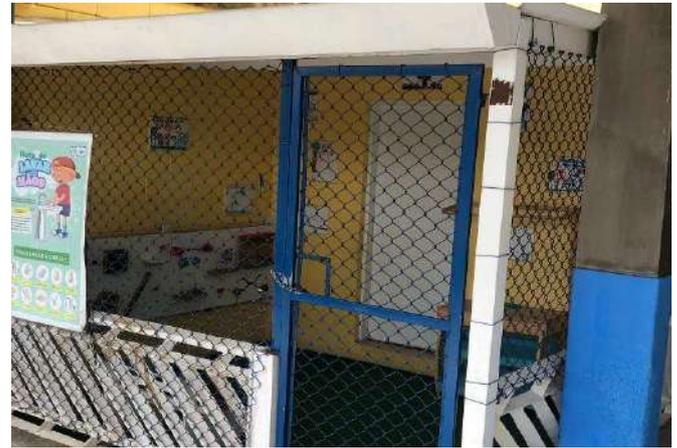
FOTO 80 BRINQUEDOTECA.

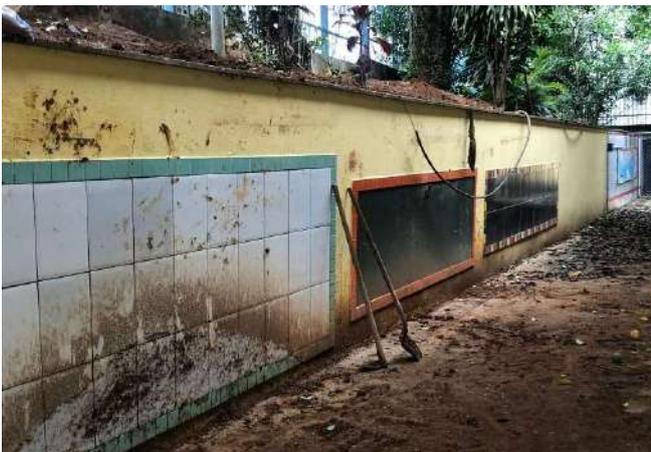
FOTO 81 PÁTIO DESCOBERTO, MURO EM DESAPRUMO.(EM MANUTENÇÃO).

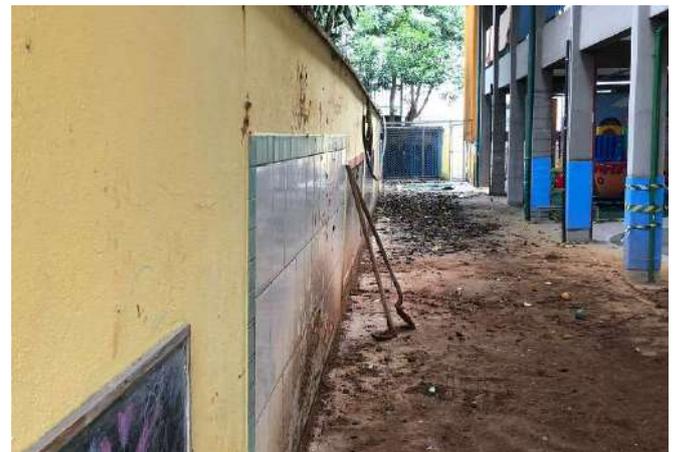
FOTO 82 PÁTIO DESCOBERTO, MURO EM DESAPRUMO.(EM MANUTENÇÃO)

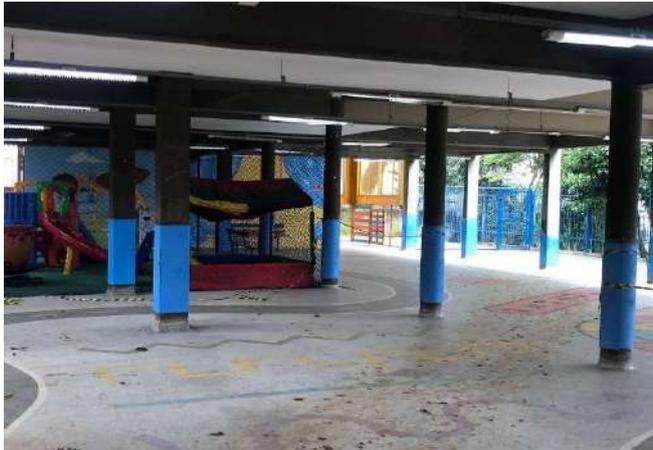
FOTO 86 PÁTIO EXTERNO COBERTO, INEFICIÊNCIA DOS APARELHOS DE ILUMINAÇÃO.

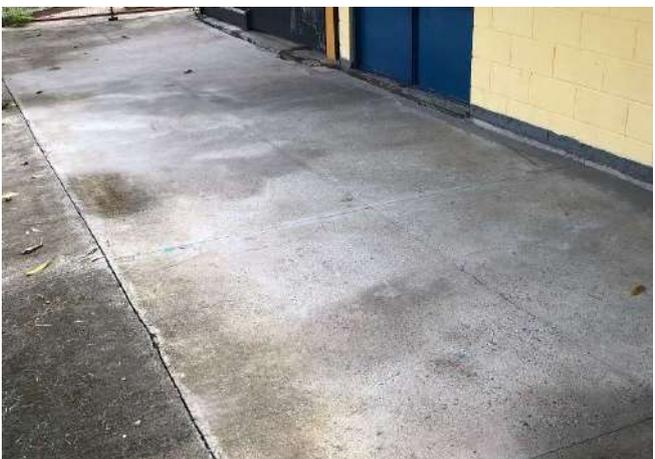
FOTO 101 ÁREA EXTERNA, PISO APRESENTA FALHAS E PONTOS OCOS.

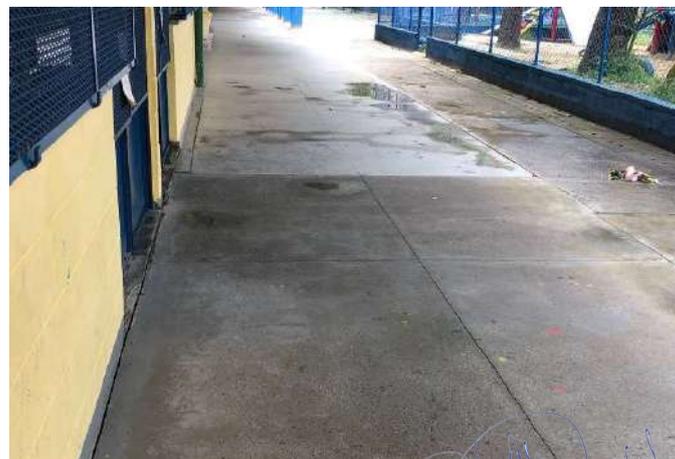
FOTO 102 ÁREA EXTERNA, PISO APRESENTA FALHAS E PONTOS OCOS.

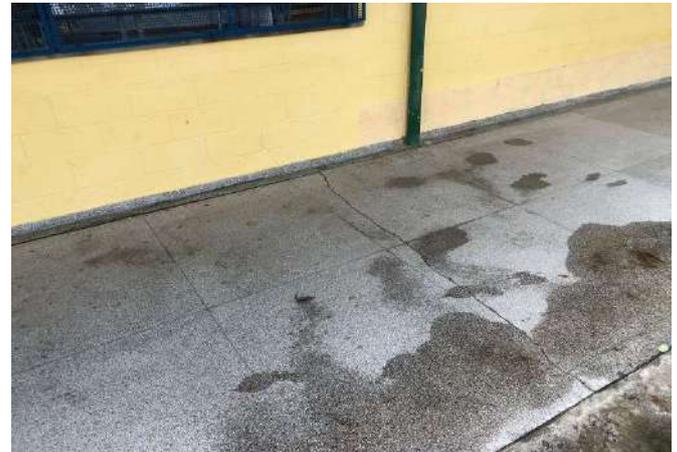
FOTO 104

ÁREA EXTERNA, PISO APRESENTA FALHAS E AUSÊNCIA DE JUNTA DE DILATAÇÃO.

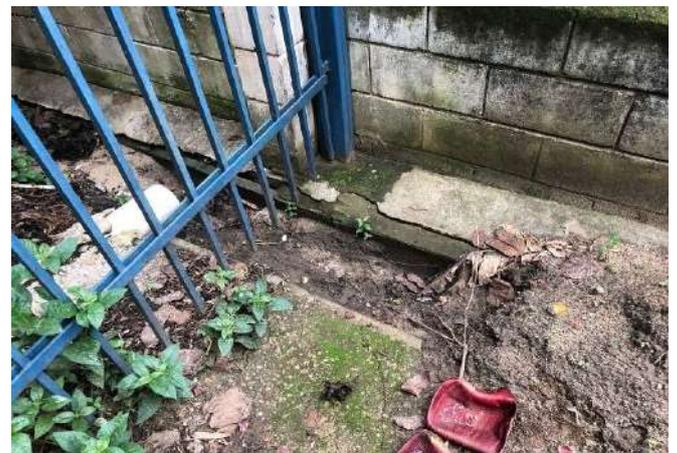
FOTO 106

ÁREA EXTERNA, CANALETA DE ÁGUAS PLUVIAIS EM MAU ESTADO DE CONSERVAÇÃO.

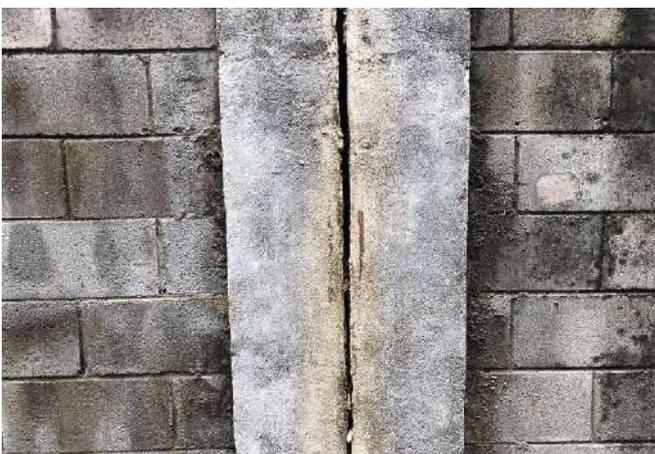
FOTO 107

MURO DE DIVISA, APRESENTA JUNTA DE DILATAÇÃO SEM TRATAMENTO.

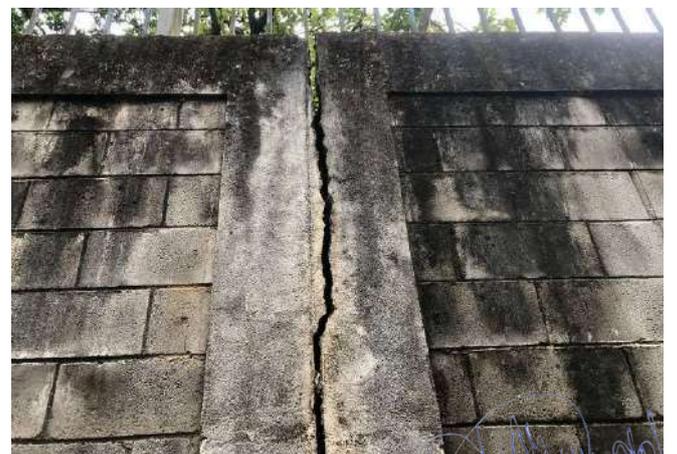
FOTO 108

MURO DE DIVISA, TRINCA NA DILATAÇÃO

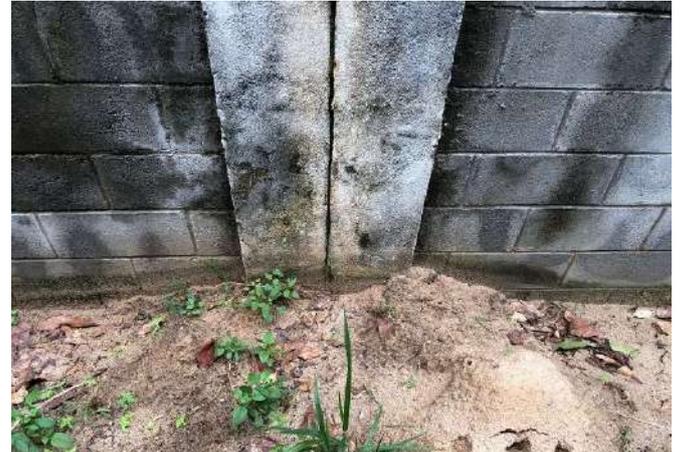
FOTO 110 MURO DE DIVISA, JUNTA DE DILATAÇÃO SEM TRATAMENTO.

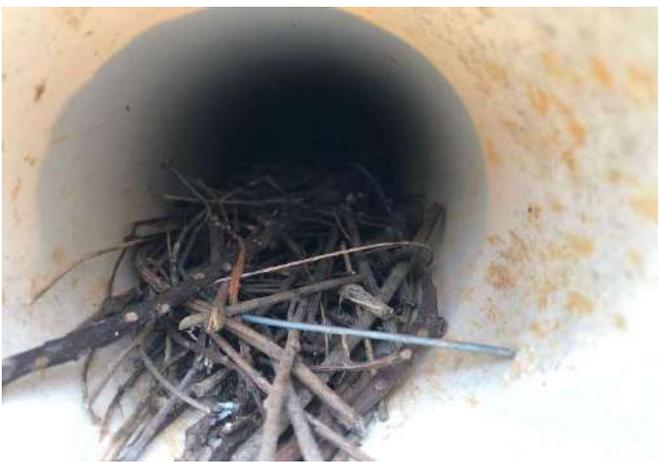
FOTO 113 DRENAGEM DO MURO COMPROMETIDA.

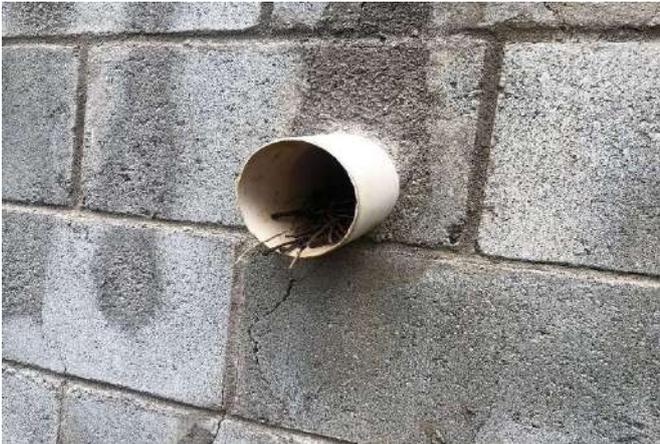
FOTO 115 DRENAGEM DO MURO COMPROMETIDA.

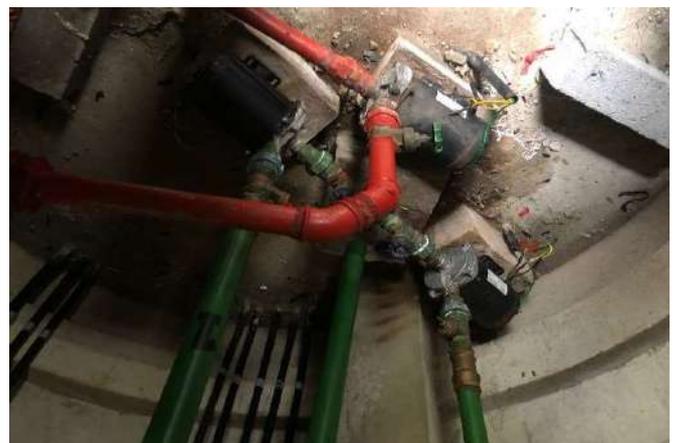
FOTO 118 CASA DE MÁQUINAS SEM IDENTIFICAÇÃO.

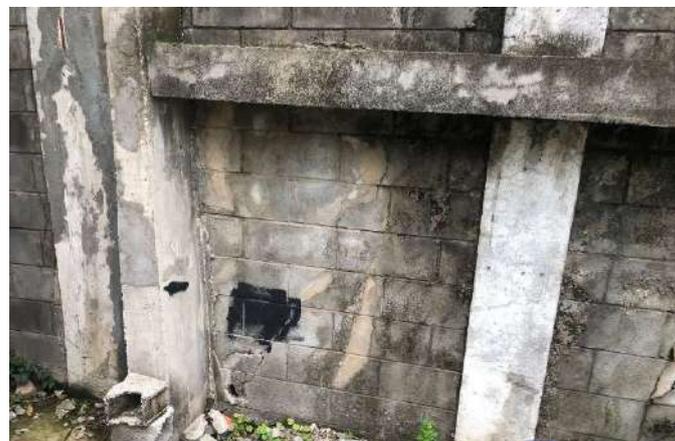
FOTO 120 MURO DE DIVISA, TRINCA APARENTE.

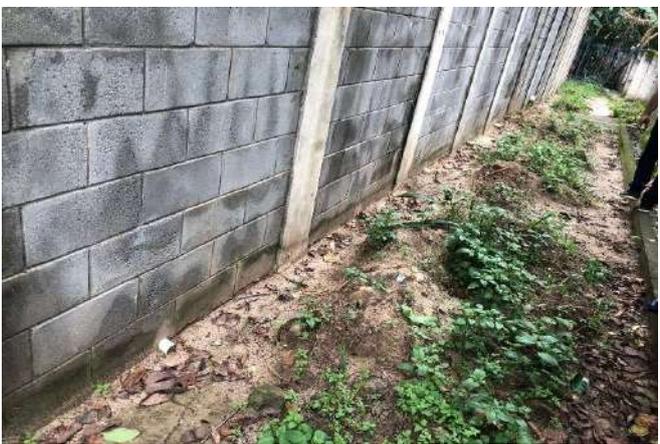
FOTO 125 MURO DE DIVISA EM DESAPRUMO.

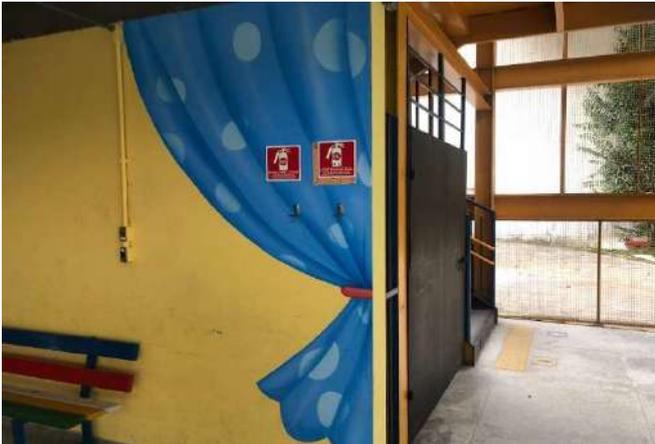
FOTO 127 EXTINTORES AUSENTES.

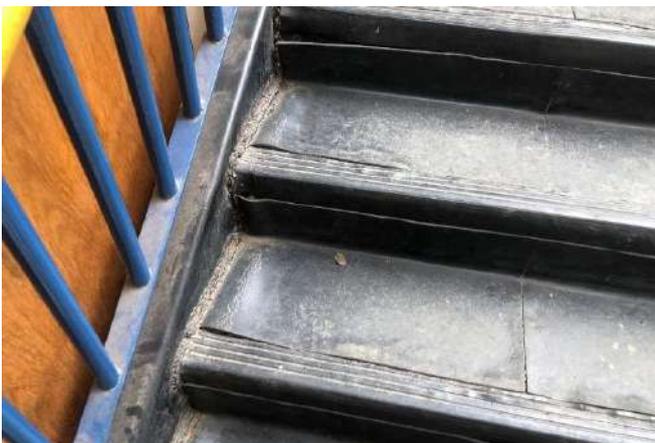
FOTO 129 ESCADA METÁLICA, PISO DANIFICADO.

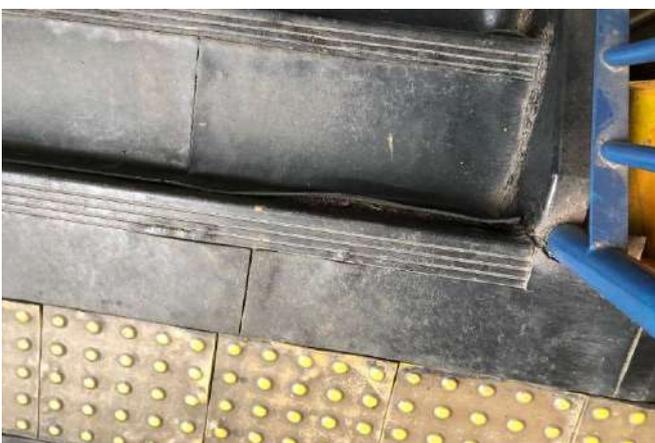
FOTO 131 ESCADA METÁLICA, COM PISO SOLTO.

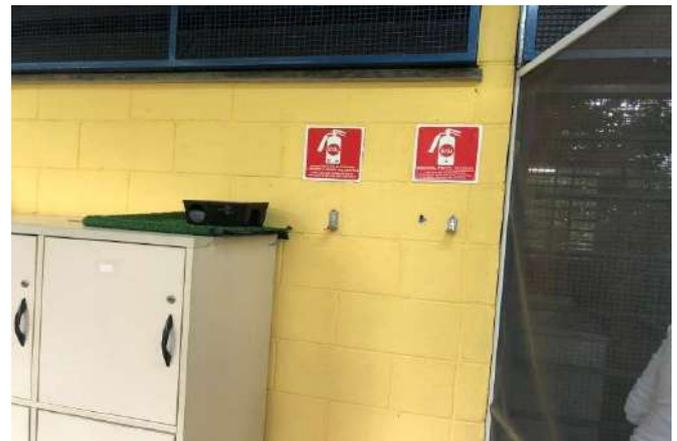
FOTO 136 EXTINTORES AUSENTES.

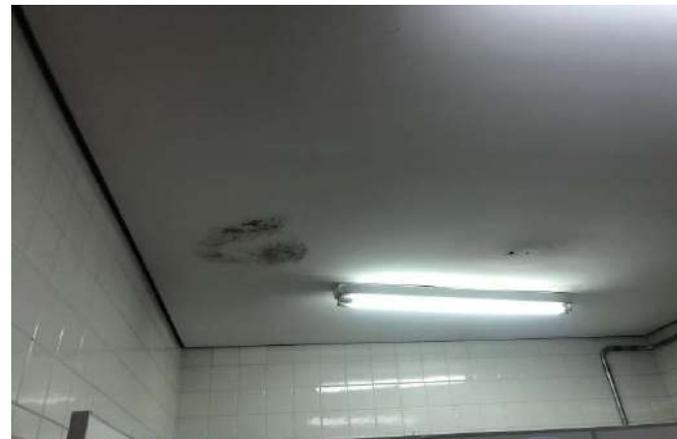
FOTO 138 BANHEIRO FEMININO ALUNOS, INFILTRAÇÃO NO FORRO DE GESSO ACARTONADO.

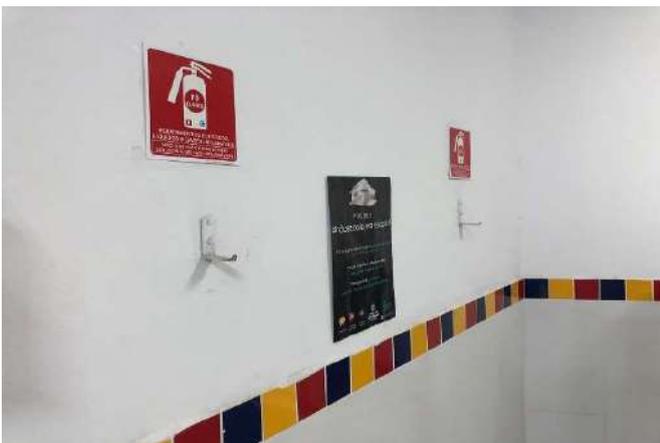
FOTO 153 EXTINTORES AUSENTES.

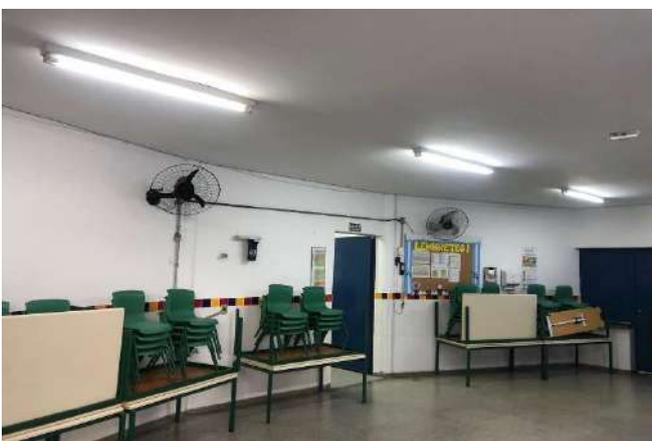
FOTO 155 REFEITÓRIO ALUNOS, IMPROVISO NA REDE DE ALIMENTAÇÃO DOS VENTILADORES.
