CHAMAMENTO PÚBLICO Nº CH/002/2021/SGM-SEDP

EMEI ORIGENES LESSA

ÍNDICE

Realiza nesta data vistoria tecnica de diagnostico da unidade escolar para levantamento cadastral e da infraestrutura da unidade.

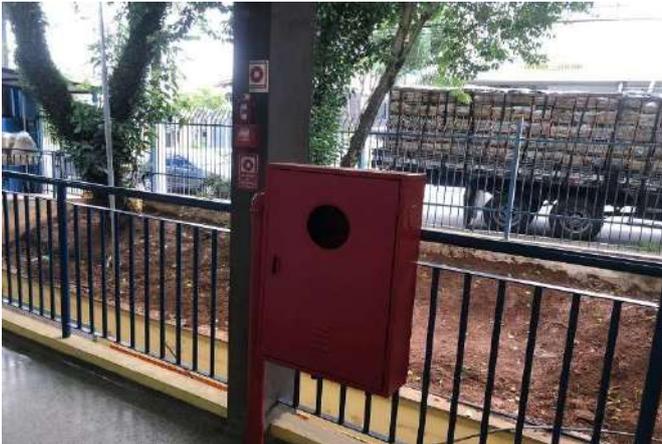
FOTO 157 HIDRANTE SEM COMPONENTES.

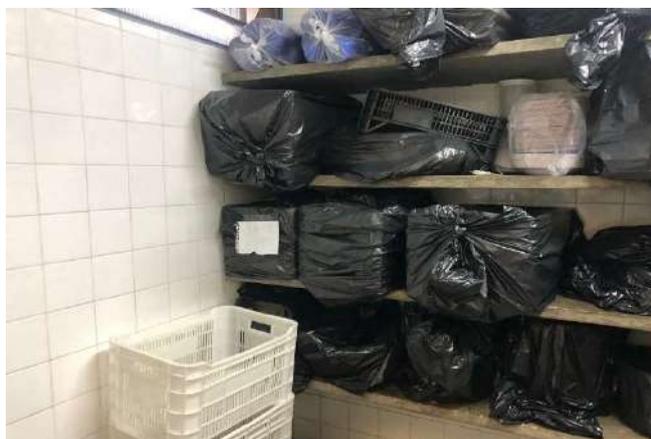
FOTO 167 DESPENSA.

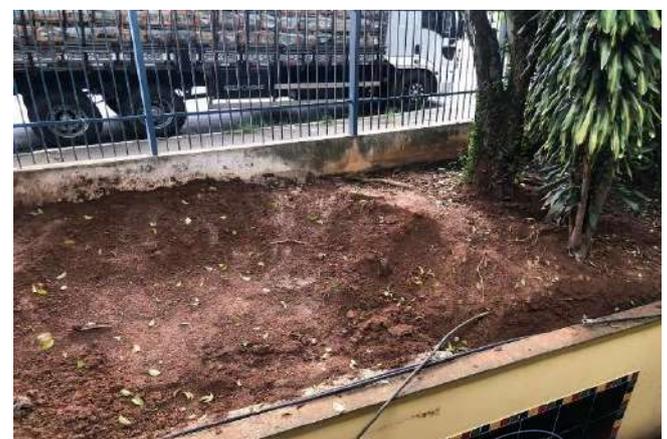
FOTO 168 PÁTIO EXTERNO EM DESAPRUMO (EM MANUTENÇÃO).

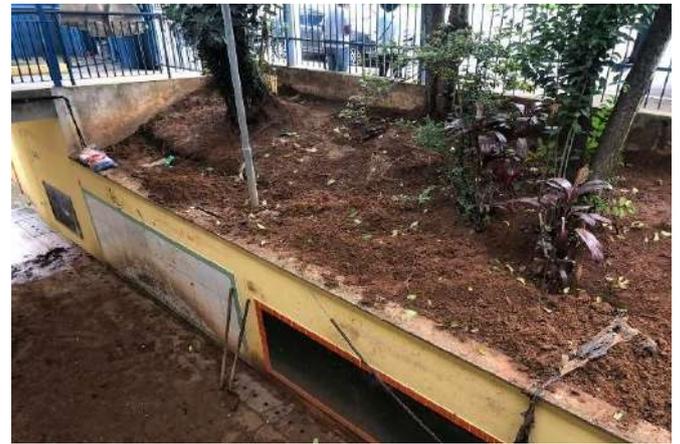
FOTO 170 PÁTIO EXTERNO EM DESAPRUMO (EM MANUTENÇÃO).

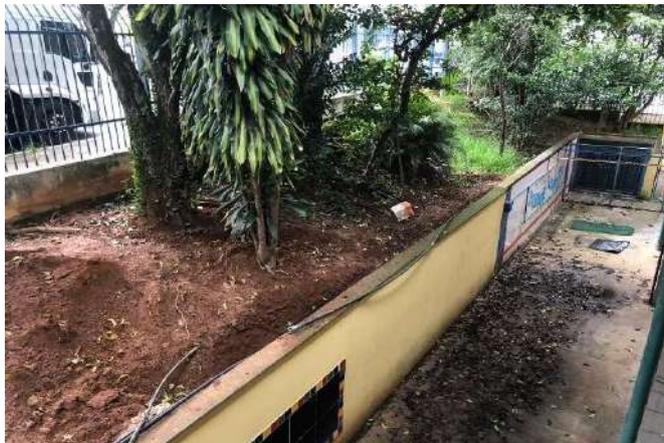
FOTO 171 PÁTIO EXTERNO EM DESAPRUMO (EM MANUTENÇÃO).

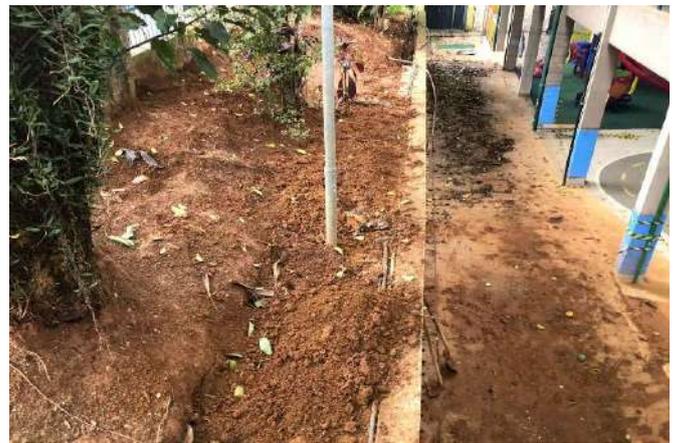
FOTO 184 PÁTIO EXTERNO EM DESAPRUMO (EM MANUTENÇÃO)

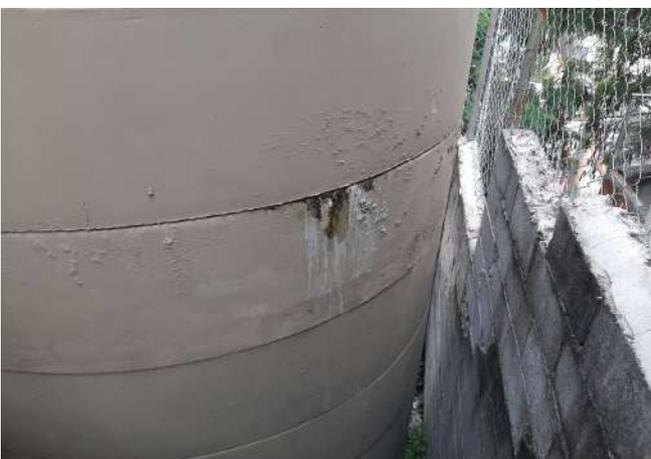
1.2.6.1.7	Falhas de Concretagem	Não	Estado de conservação.	1	
1.2.6.1.8	Armadura exposta	Não	Estado de conservação.	1	
1.2.6.1.9	Eflorescência	Sim	Estado de conservação.	2	Vide foto 35

FOTO 35 Eflorescência

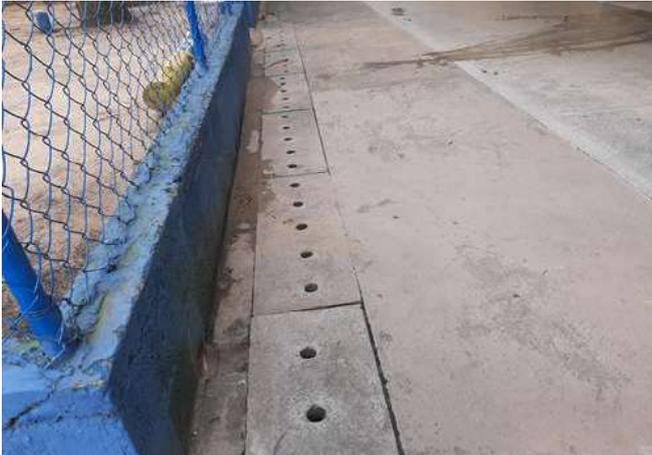
FOTO 43 Canaleta de tampa com furos de passagem

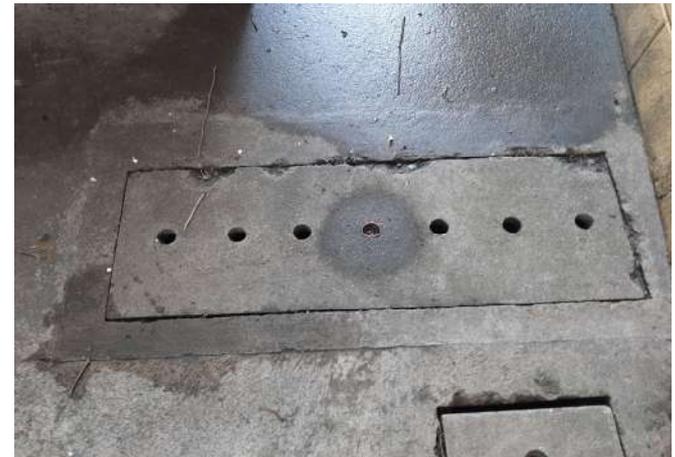
FOTO 46 Canaleta de tampa com furos de passagem

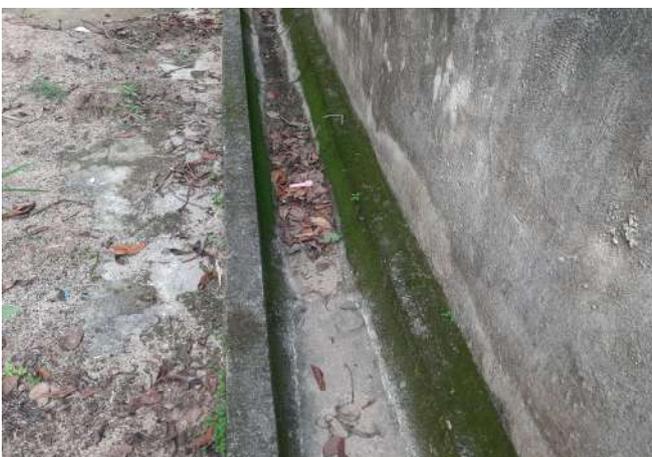
FOTO 47 Canaleta, falta de manutenção

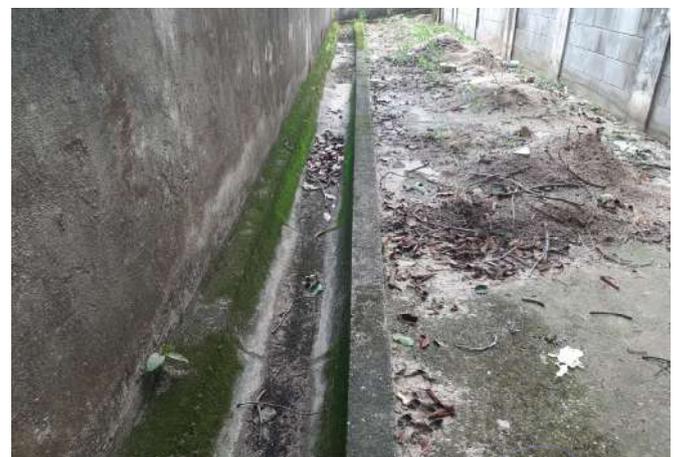
FOTO 48 Canaleta, falta de manutenção

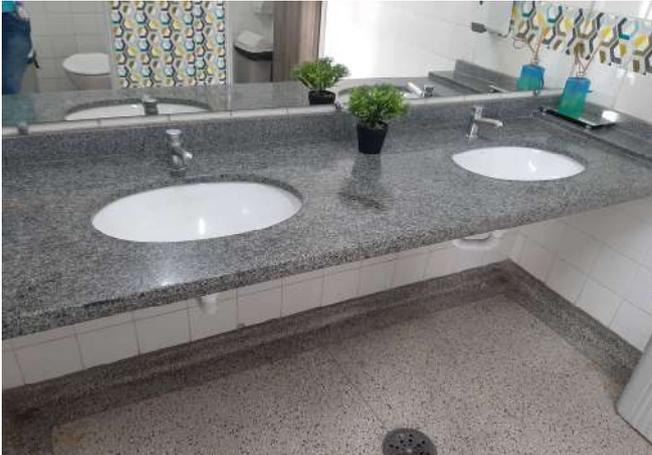
FOTO 49 Torneira de lavatório mesa, banheiro funcinários

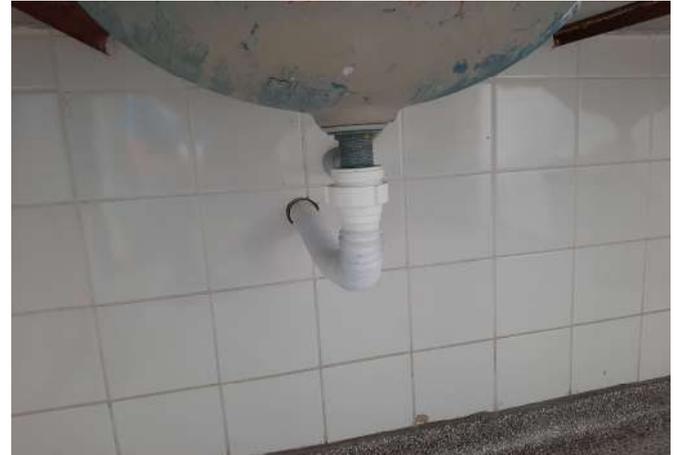
FOTO 50 Sifão do lavatório

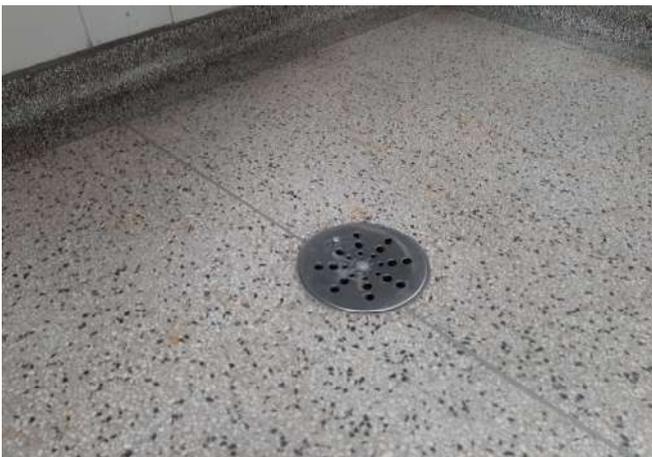
FOTO 51 Ralo com caimento de acordo

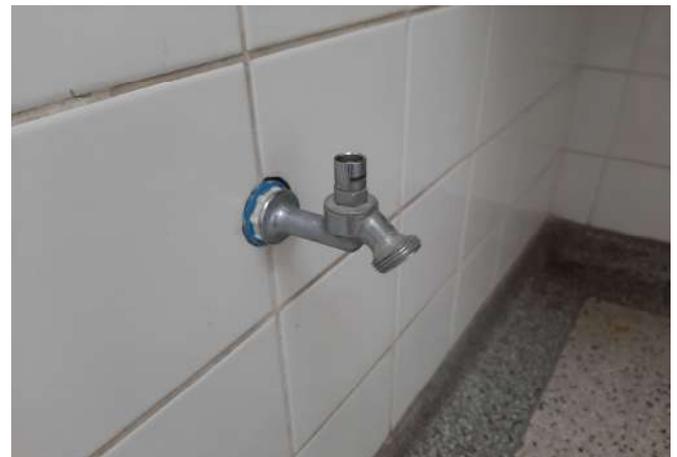
FOTO 52 Torneira de uso geral de acionamento restrito

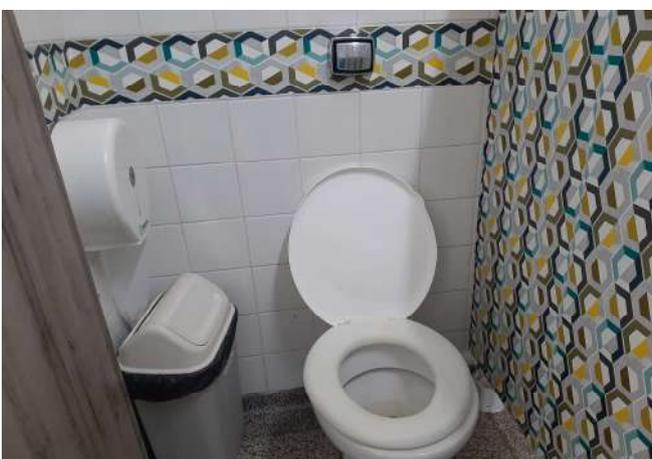
FOTO 53 Bacia com válvula de descarga

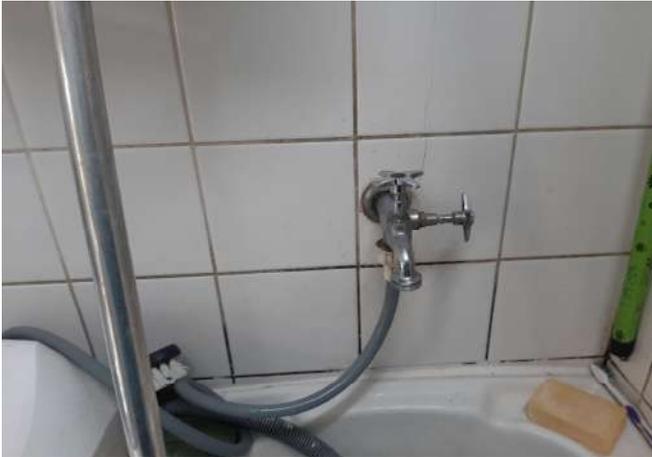
FOTO 55 Torneira de tamque

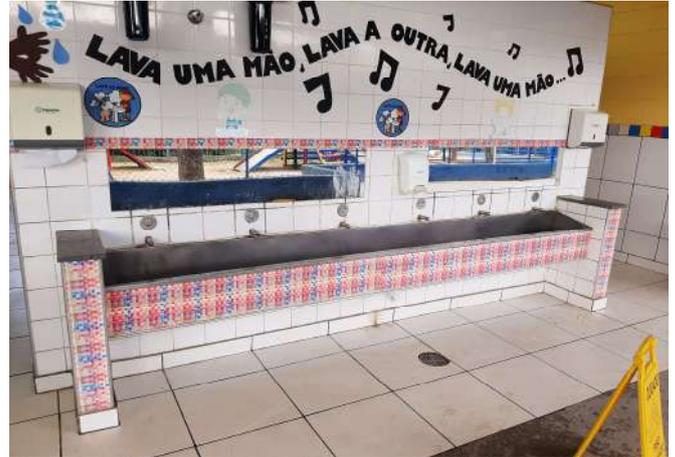
FOTO 56 Bebedouro pátio

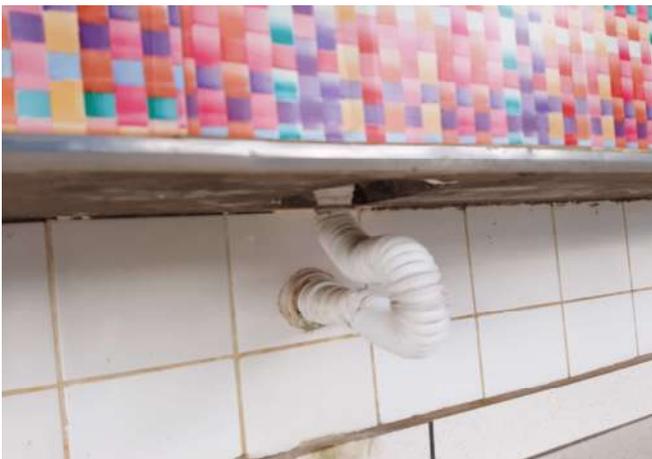
FOTO 57 Sifão bebedouro pátio

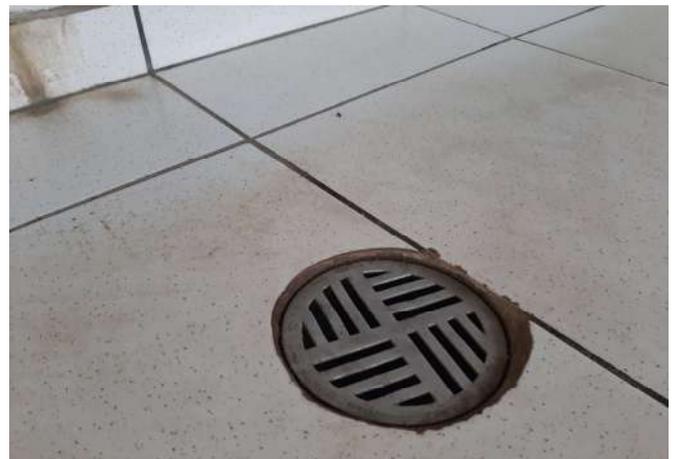
FOTO 58 Ralo do pátio

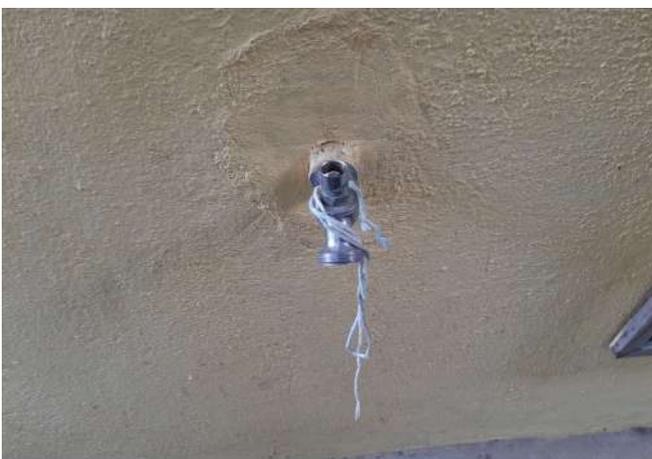
FOTO 59 Torneira de uso geral de acionamento restrito

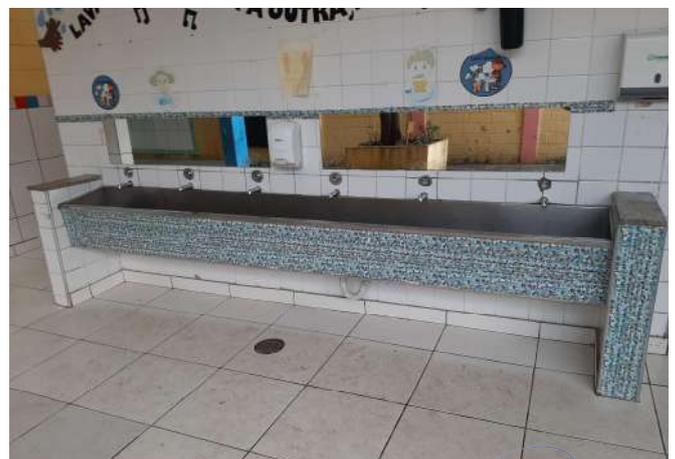
FOTO 60 Bebedouro pátio

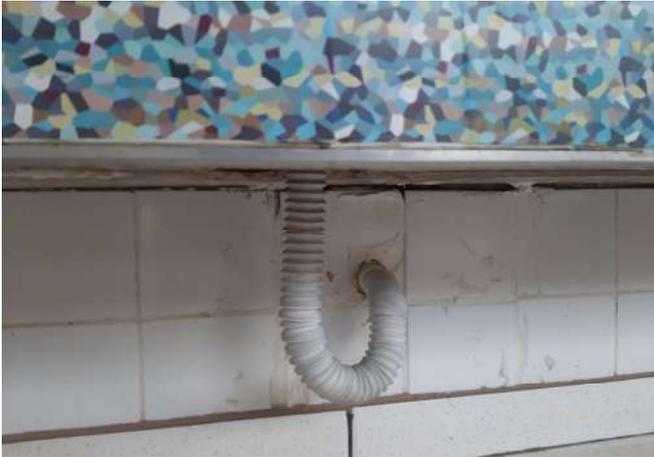
FOTO 61 Sifão sem vazamento

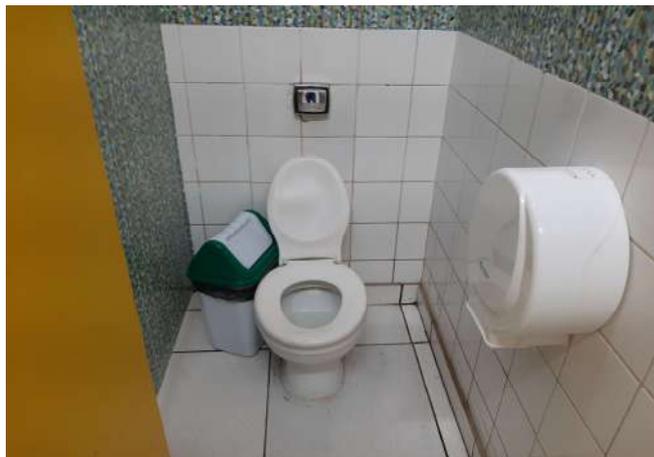
FOTO 63 Bacia com válvula de descarga

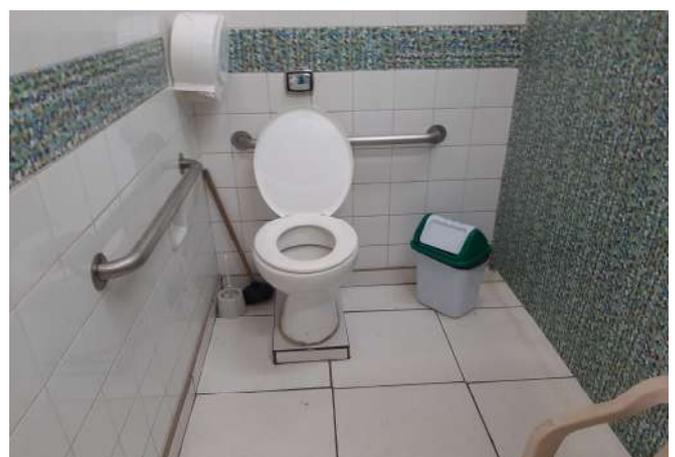
FOTO 64 Bacia com válvula de descarga, banheiro PNE

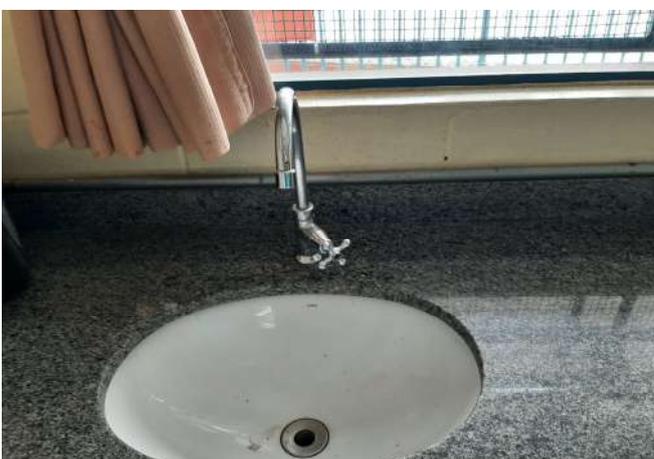
FOTO 65 Torneira de mesa do lavatório das salas de aula

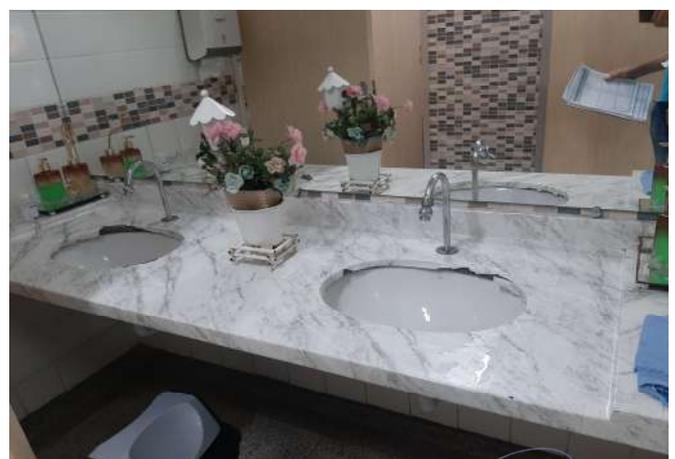
FOTO 66 Torneira de mesa, banheiro funcionários

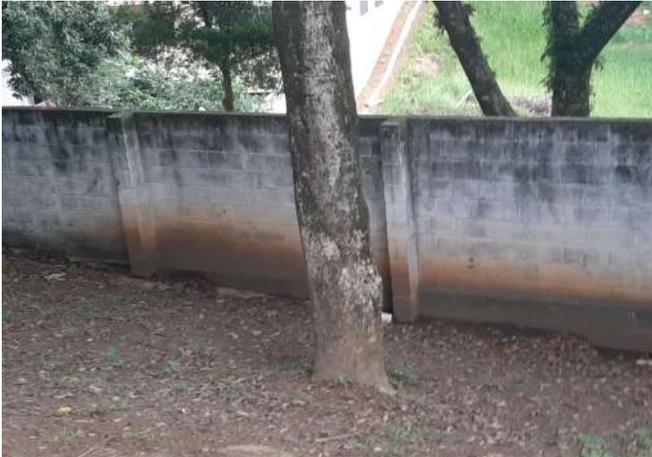
FOTO 67 Ficus plantada próximo ao muro, árvore frondosa e saudável

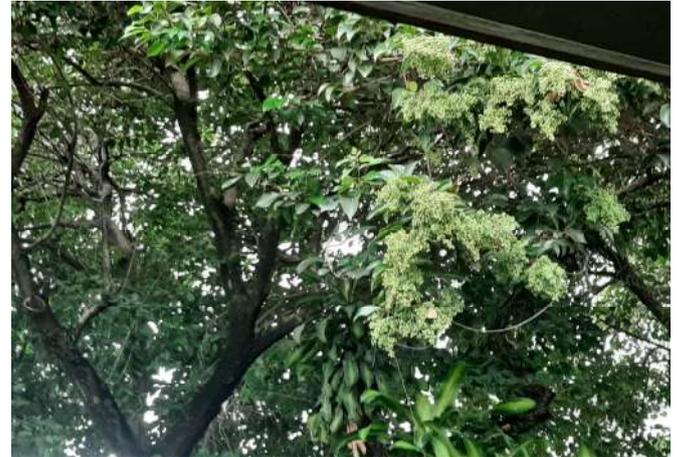
FOTO 68 Dracena à direita, Ficus com altura aproximadamente 8m de altura

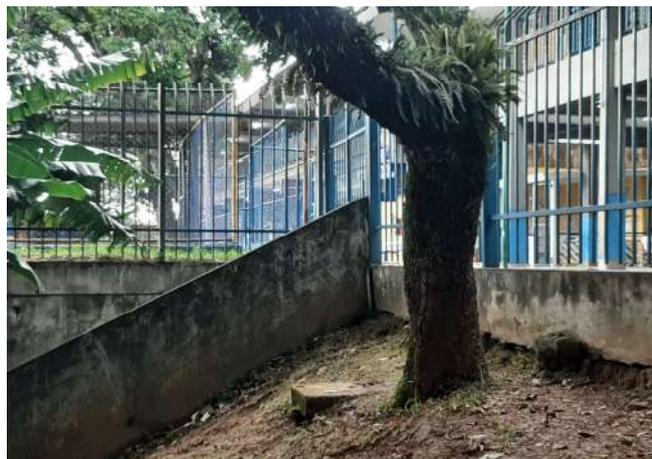
FOTO 69 Pé de Ficus com tronco de diâmetro aproximado de 0,40m, no talude, próximo à secretaria

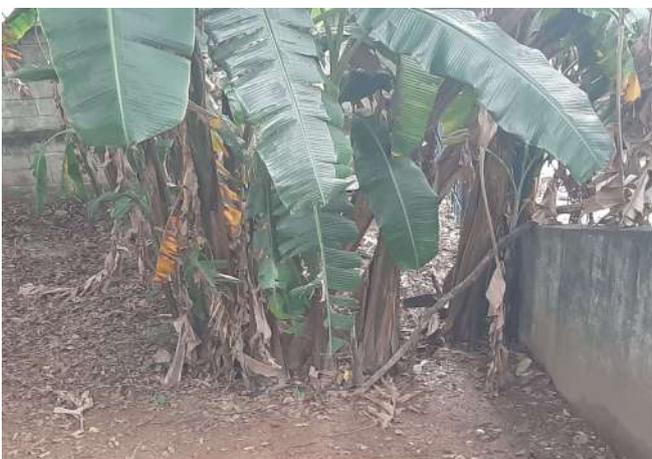
FOTO 71 Bananeiras no jardim em frente a secretaria

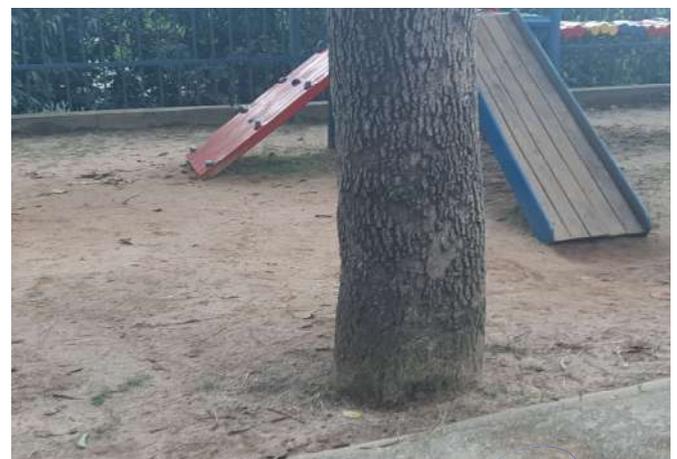
FOTO 72 No playground, árvore de tronco de 0,45m de diâmetro

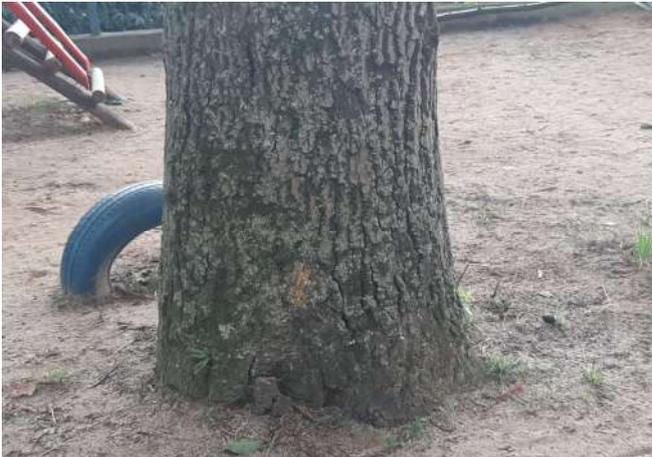
FOTO 73 Tronco apresenta deslocamento e sulcos, possível presença de cupins

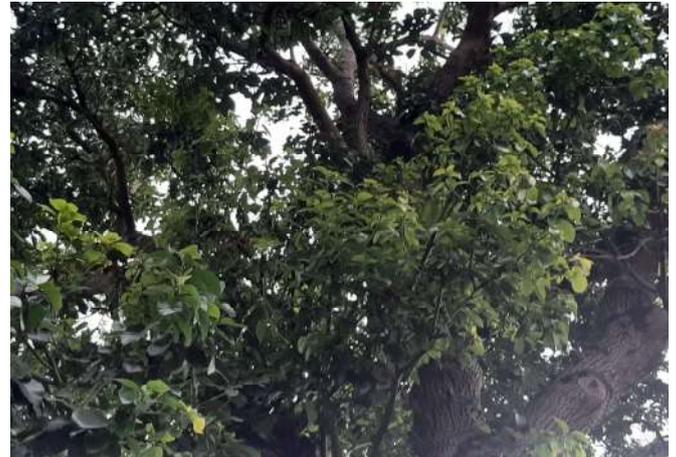
FOTO 74 Abacateiro com copas bem distribuídas

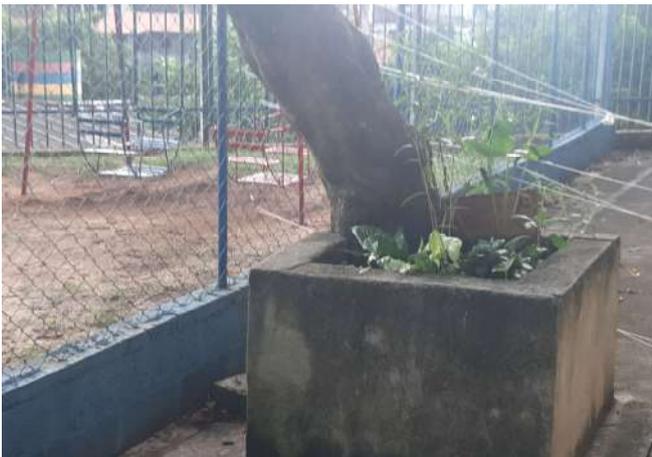
FOTO 75 Árvore com tronco torto, base de alvenaria e área de respiro nas dependências internas da unidade

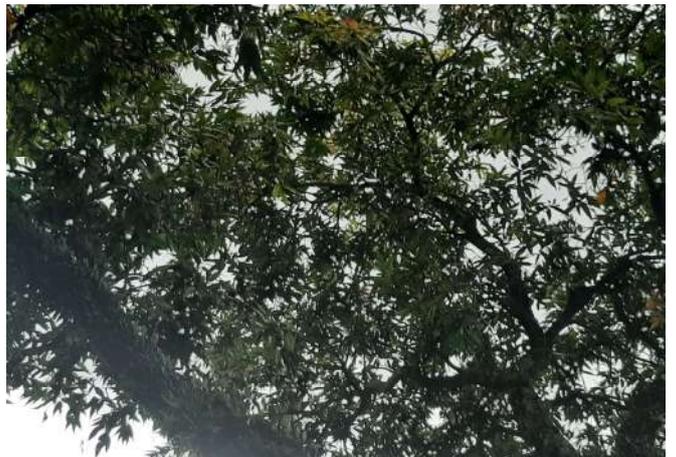
FOTO 76 Mangueira com tronco de diâmetro aproximado de 0,45m e 9m de altura

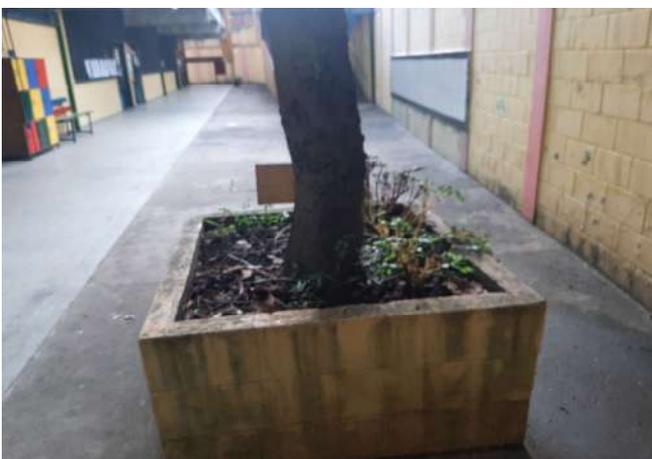
FOTO 77 Árvore com base de alvenaria e área do respiro em dependências internas da unidade

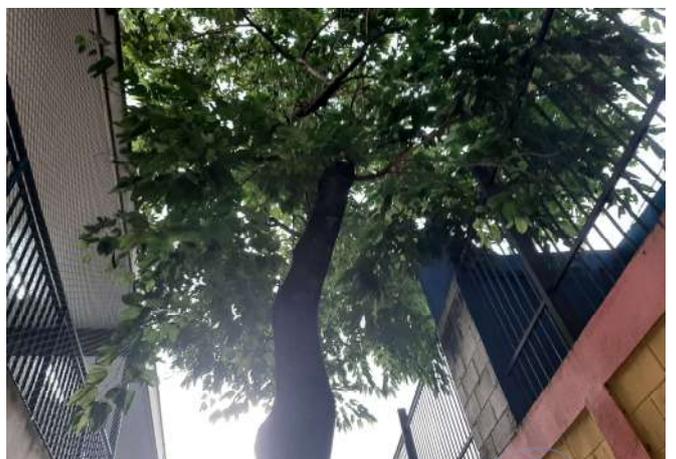
FOTO 78 Árvore Pata de Vaca ultrapassando a altura da edificação

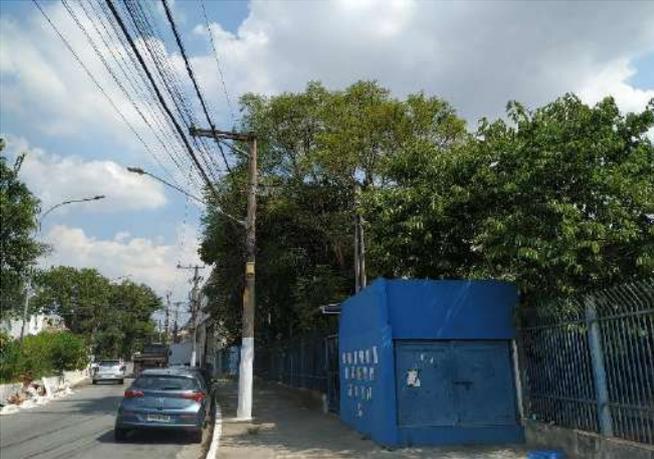
FOTO 1 Entrada de serviço, vista ampla.

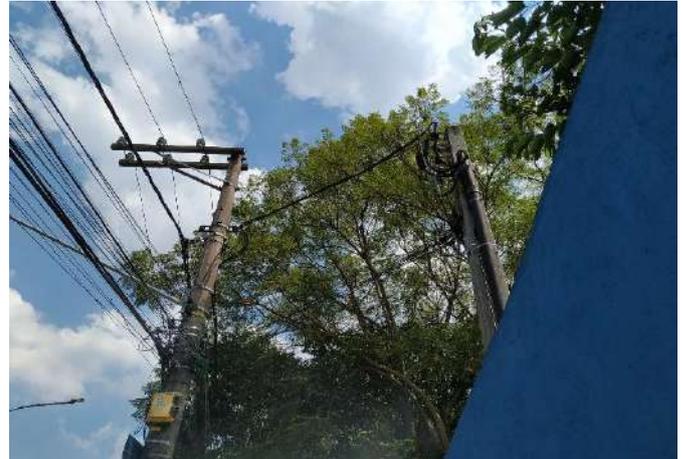
FOTO 2 Entrada de serviço.

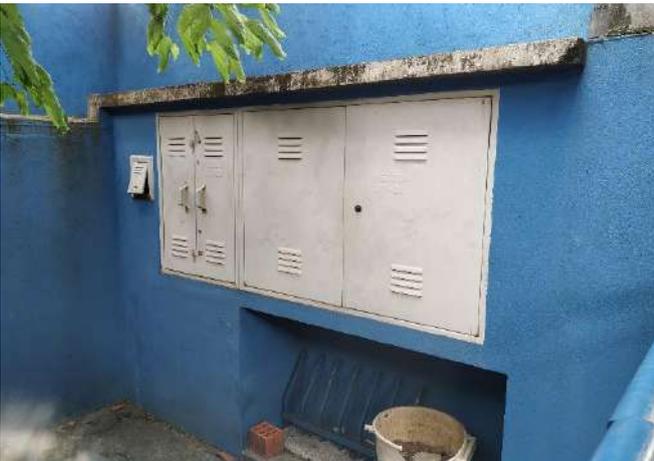
FOTO 3 Quadro de entrada de energia.

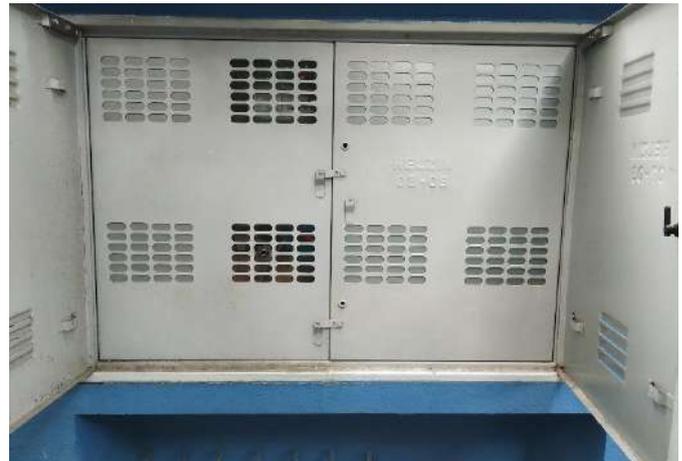
FOTO 4 Caixa de medição de energia.

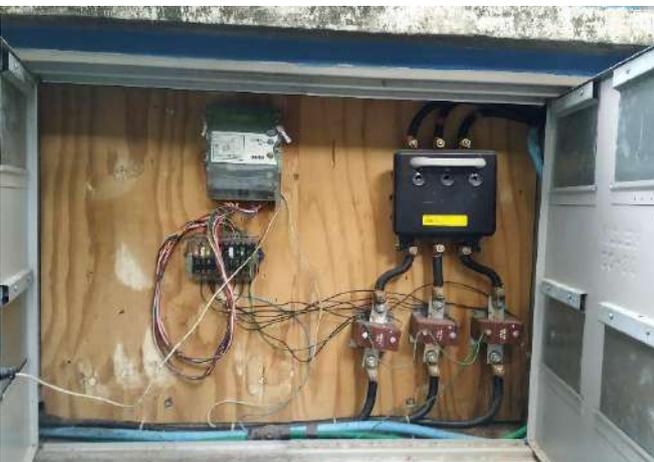
FOTO 5 Medidor de energia elétrica e dispositivos de proteção.

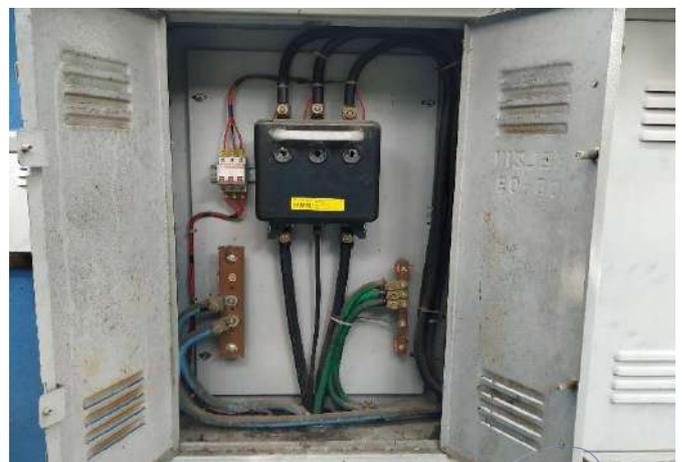
FOTO 6 Dispositivo de proteção. Conductor fase, neutro e terra.

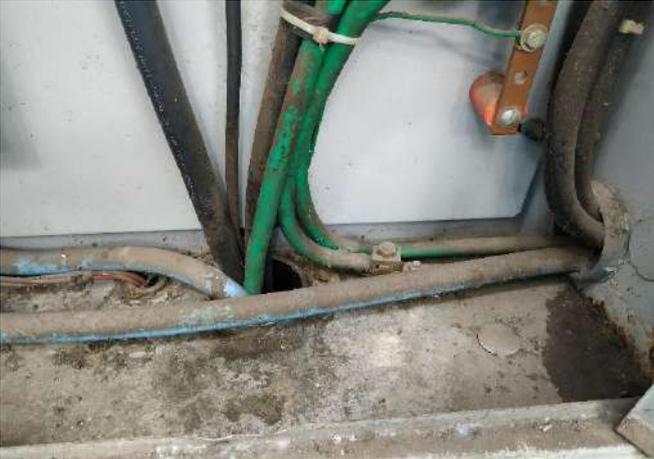
FOTO 7 Realizar limpeza geral no quadro.

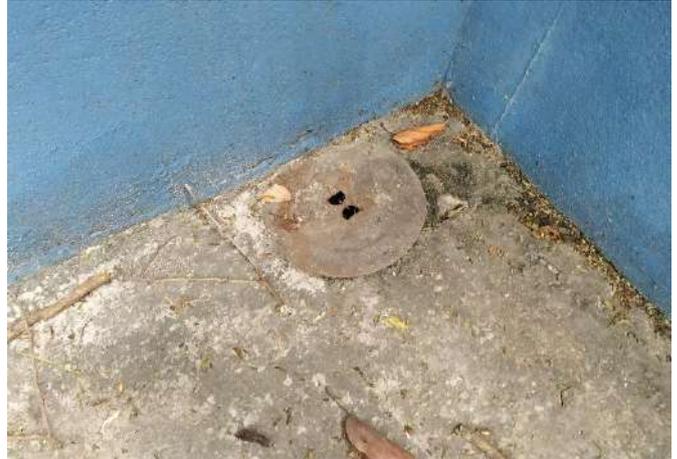
FOTO 8 Caixa de inspeção do aterramento.

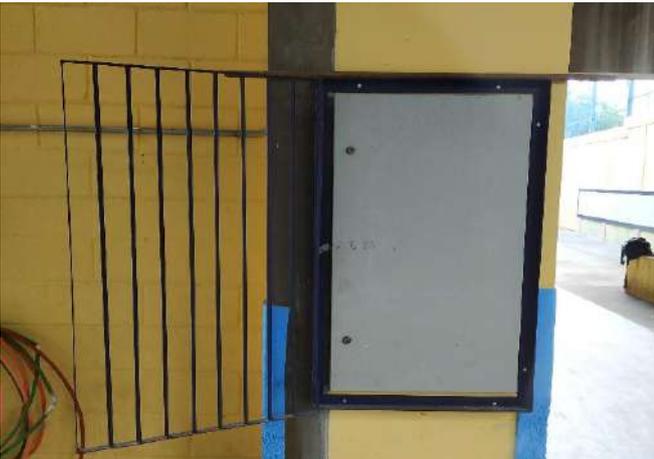
FOTO 9 Quadro geral de baixa tensão (QGBT).

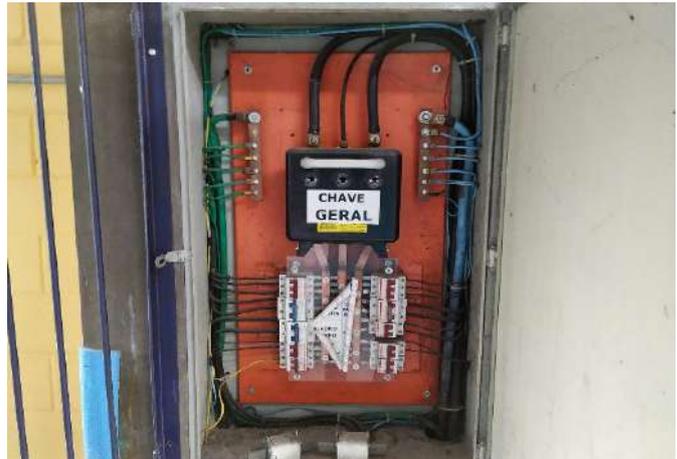
FOTO 10 Interior do QGBT. Realizar limpeza geral. Refazer a identificação dos circuitos.

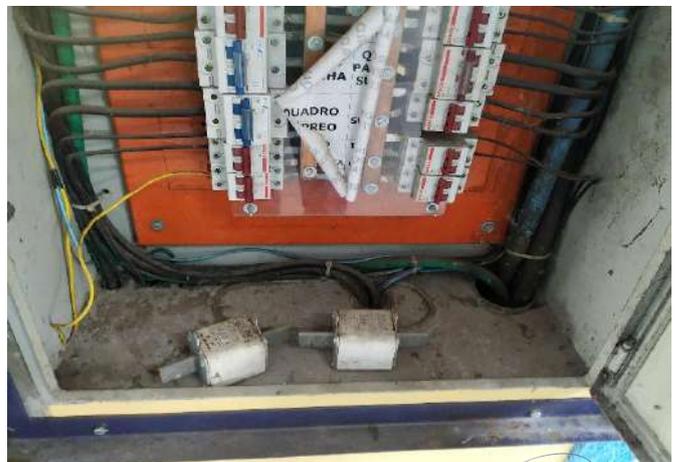
FOTO 12 Cabos elétricos fora do padrão de cores. Instalar conectores nos cabos de fase, junto aos disjuntores. Realizar limpeza no quadro.

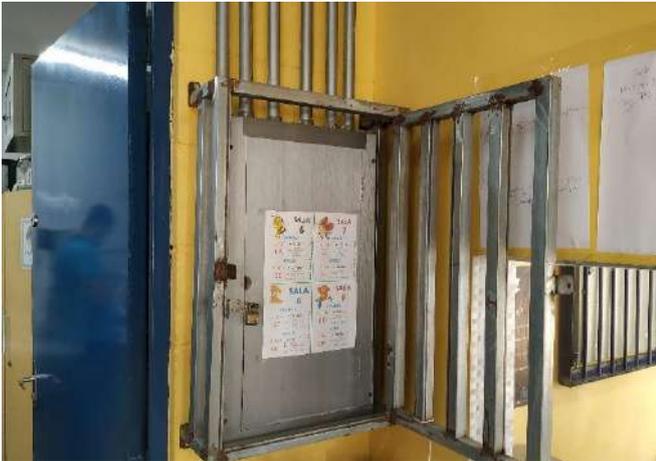
FOTO 13 Quadro de distribuição, pavimento térreo, ao lado da secretaria.

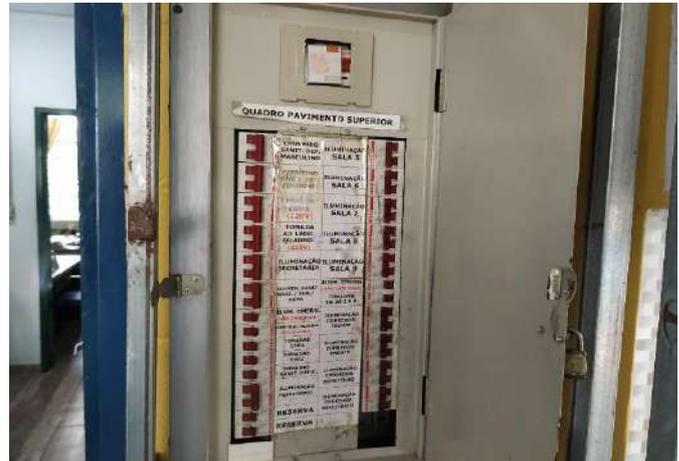
FOTO 14 Interior do quadro de distribuição. Refazer a identificação dos circuitos. Realizar revisão nos cabos de distribuição e conectores.

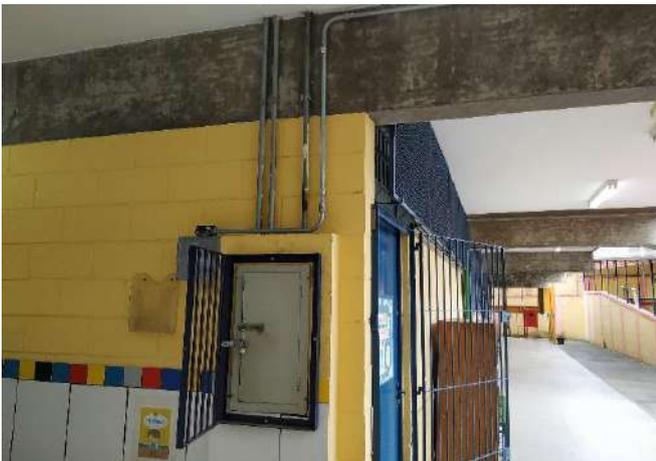
FOTO 15 Quadro de distribuição, pavimento inferior.

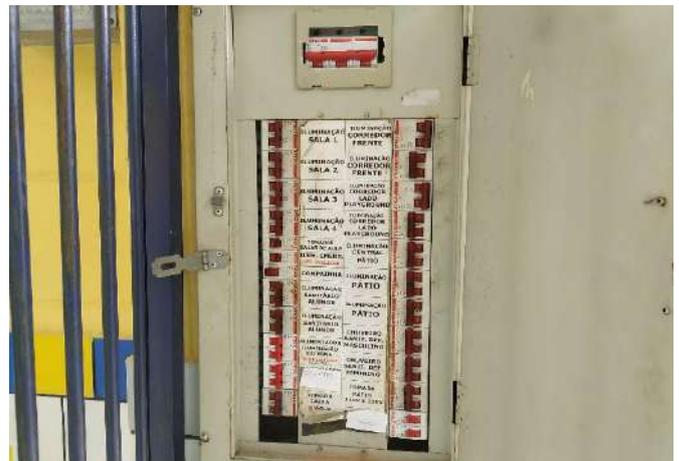
FOTO 16 Interior do quadro de distribuição. Refazer a identificação dos circuitos. Realizar revisão nos cabos de distribuição e conectores.

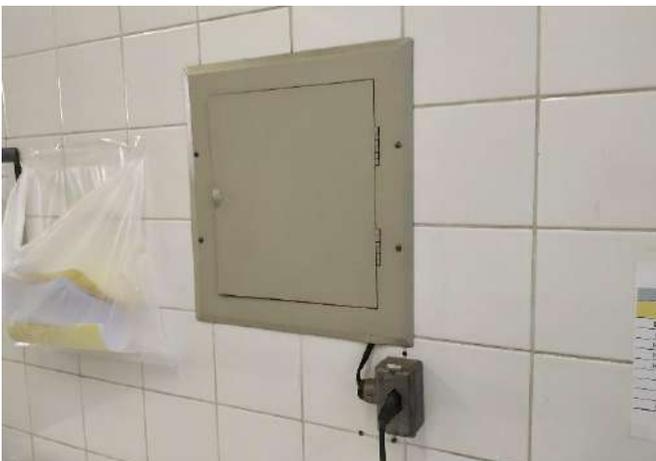
FOTO 17 Quadro de distribuição, localizado na cozinha.

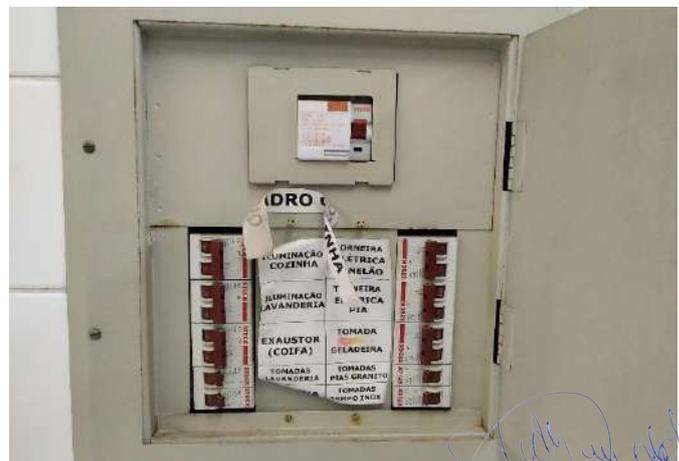
FOTO 18 Interior do quadro. Refazer a identificação dos circuitos. Realizar revisão no cabos de distribuição e conectores.

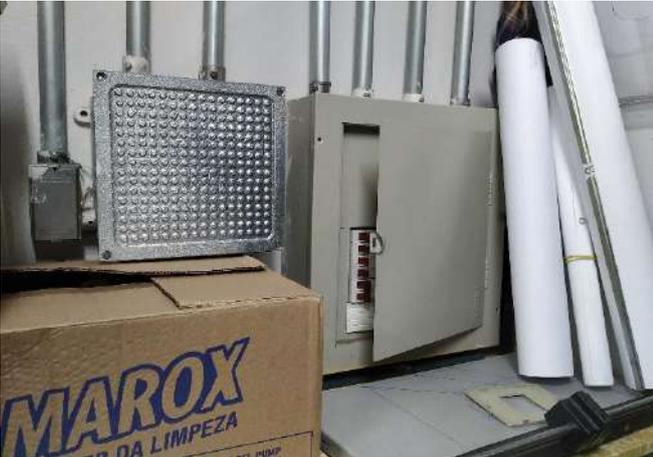
FOTO 19 Quadro de distribuição, instalado na secretaria.

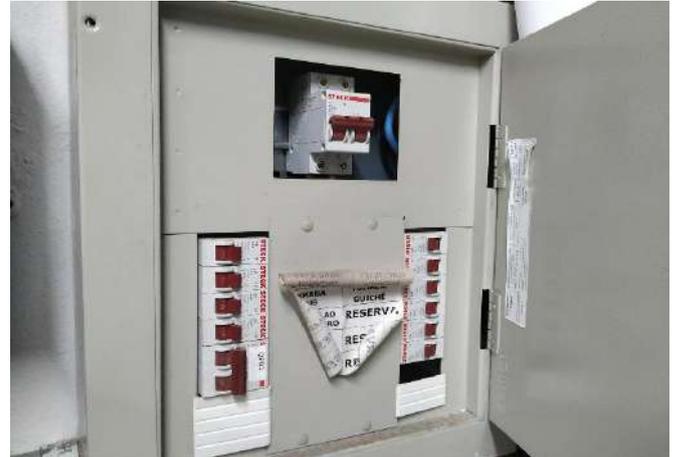
FOTO 20 Interior do quadro. Refazer a identificação dos circuitos. Realizar revisão nos cabos de distribuição e conectores.

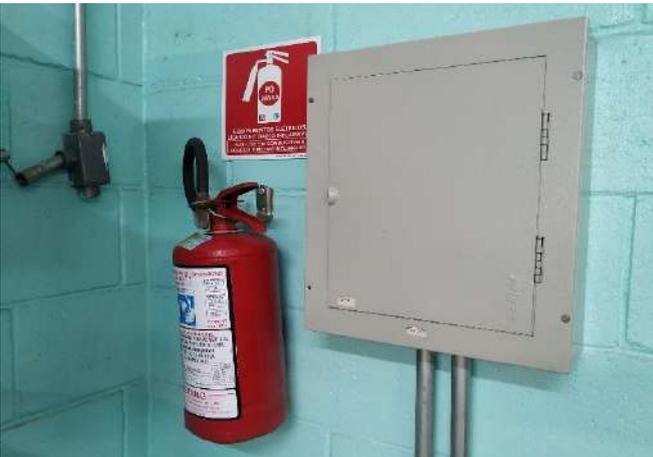
FOTO 21 Quadro de distribuição, instalado na sala de acolhimento.

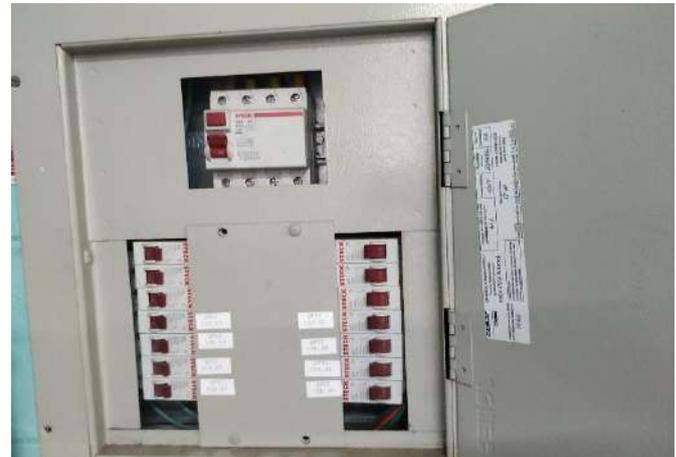
FOTO 22 Interior do quadro. Refazer a identificação dos circuitos. Realizar revisão nos cabos de distribuição e conectores.

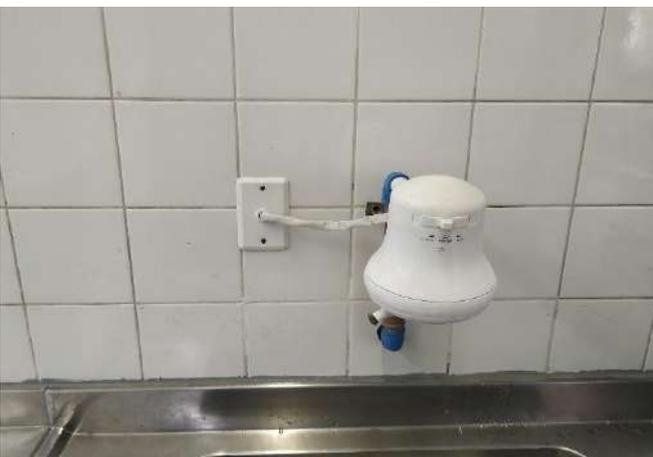
FOTO 23 Chuveiro elétrico, instalado na cozinha. Revisar os cabos de alimentação.

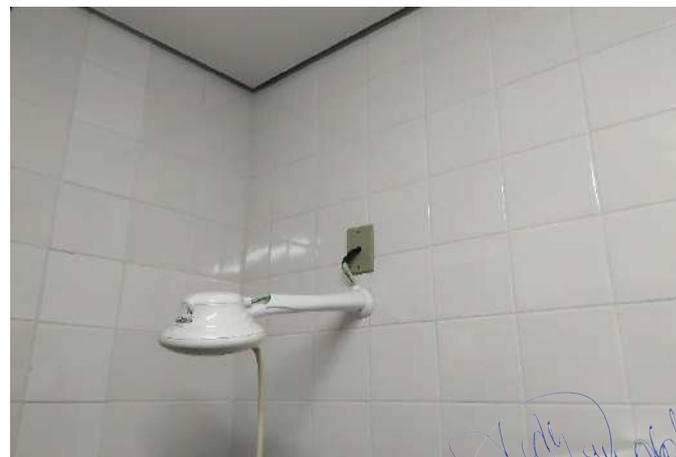
FOTO 24 Chuveiro, instalado no banheiro feminino, revisar os cabos de alimentação, instalar conector apropriado.

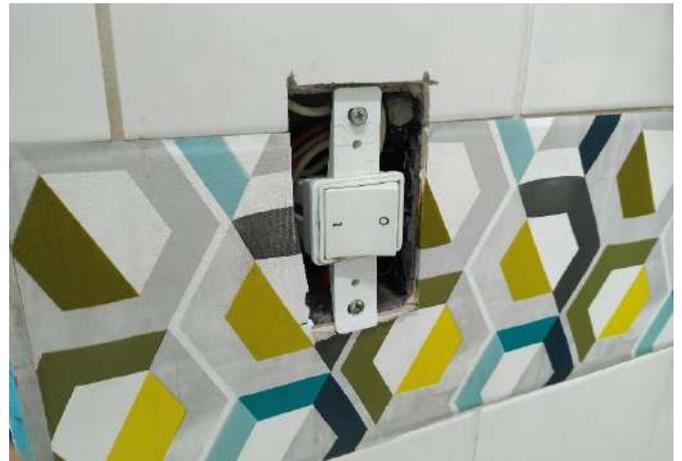
FOTO 40 Interruptor, refeitório dos professores, faltando o espelho.

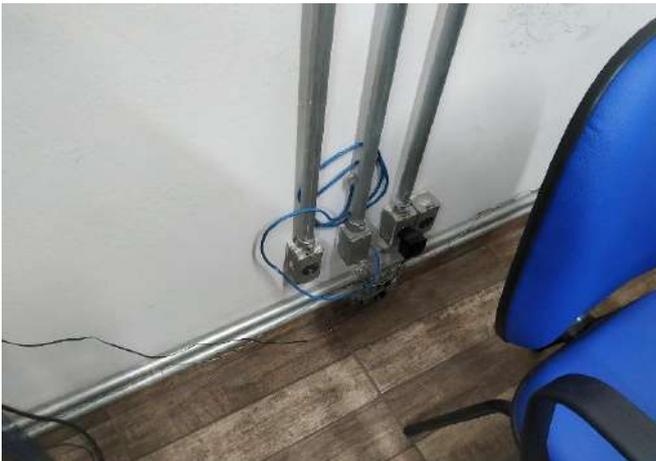
FOTO 51 Tomada padrão americano antigo, substituir por padrão brasileiro, secretaria.

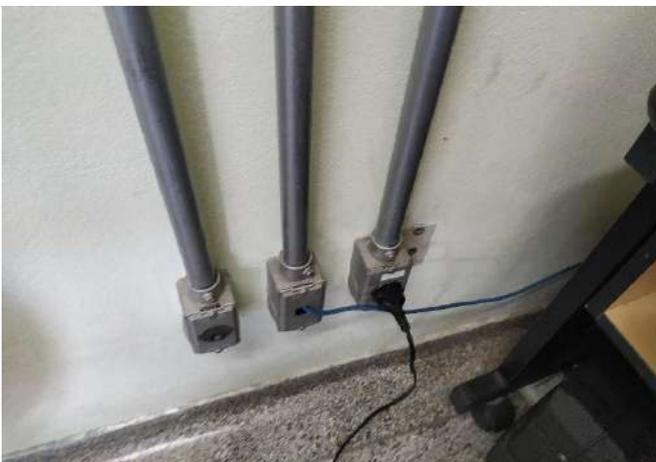
FOTO 52 Tomada padrão brasileiro. Fio de telefone exposto, passar por dentro do condutele. Secretaria.

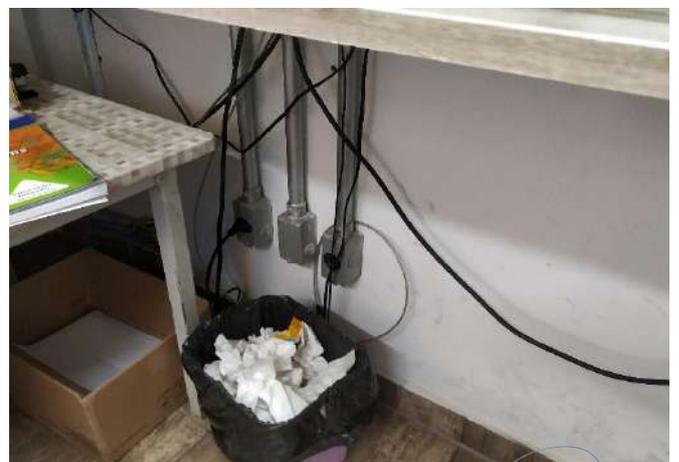
FOTO 53 Tomada padrão americano antigo, substituir por padrão brasileiro, secretaria.

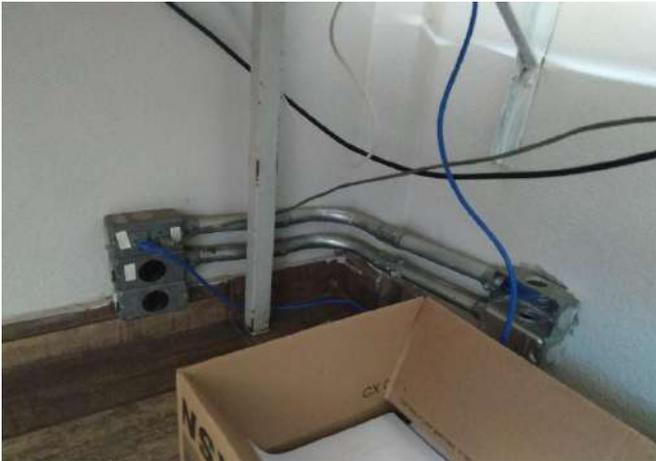
FOTO 55 Falta de tampa no condutele, sala da assistente.

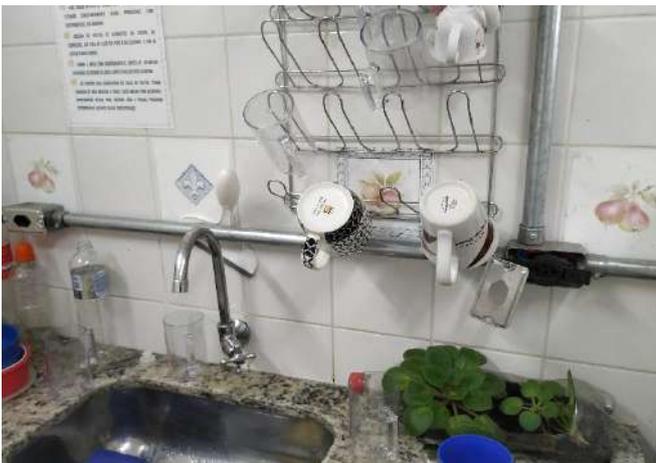
FOTO 57 Tampa da tomada fora do lugar, cozinha dos professores.

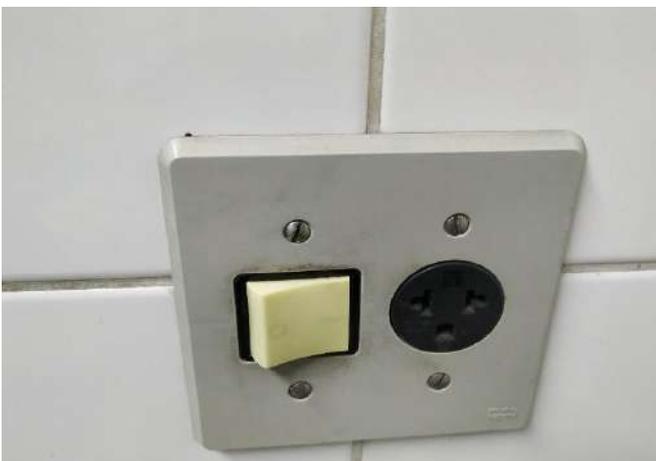
FOTO 59 Interruptor e tomada padrão americano antigo, substituir por padrão brasileiro. Cozinha.

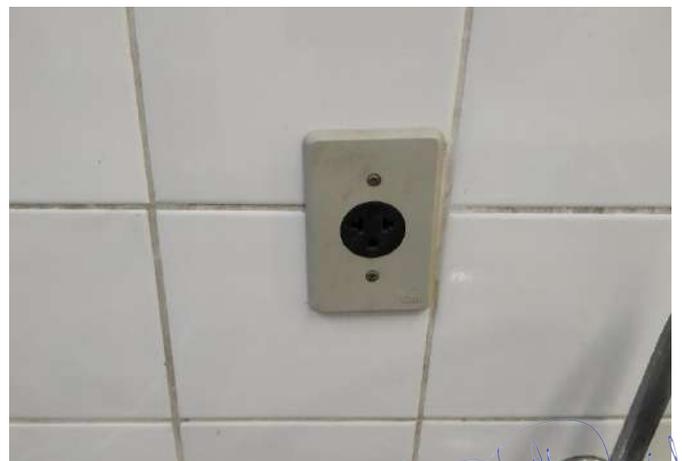
FOTO 60 Tomada padrão americano antigo, substituir por padrão brasileiro. Cozinha.

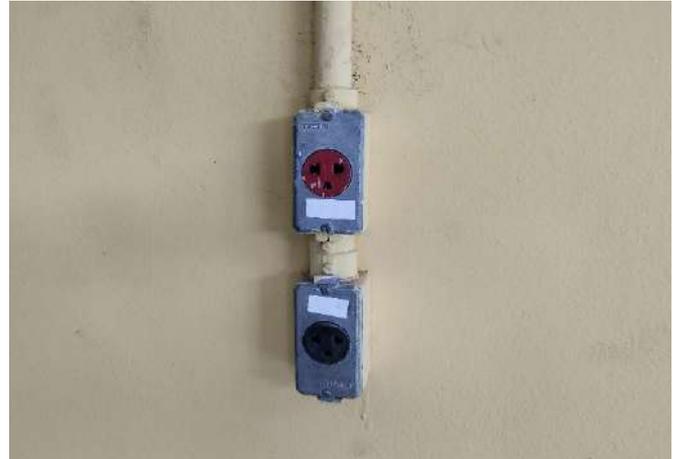
FOTO 62 Tomadas padrão americano antigo, substituir por padrão brasileiro. Corredor.

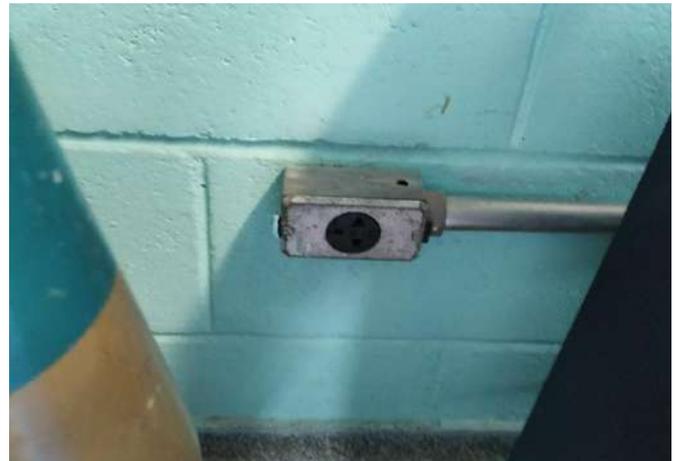
FOTO 64 Tomada padrão americano antigo, substituir por padrão brasileiro. Sala de acolhimento.

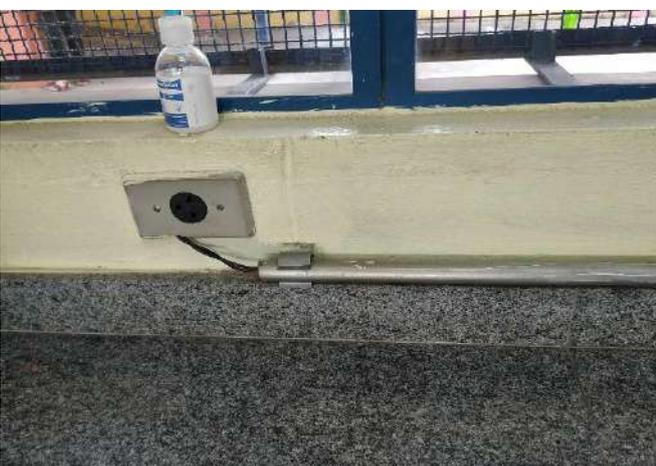
FOTO 65 Tomada padrão americano antigo, substituir por padrão brasileiro. Sem acabamento na instalação. Sala de aula 2.
