CHAMAMENTO PÚBLICO Nº CH/002/2021/SGM-SEDP

EMEI ORIGENES LESSA

ÍNDICE

Realiza nesta data vistoria tecnica de diagnostico da unidade escolar para levantamento cadastral e da infraestrutura da unidade.

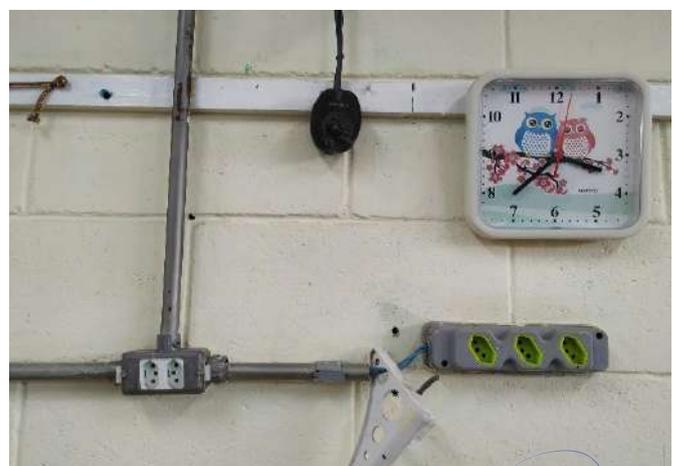
FOTO 66 Adaptação com extensão de tomadas, sala de aula 2.

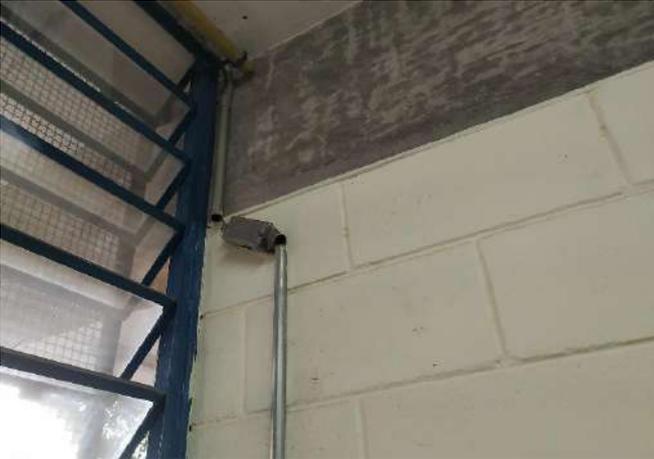
FOTO 67 Caixa do condutele solta da parede. Sala de aula 2.

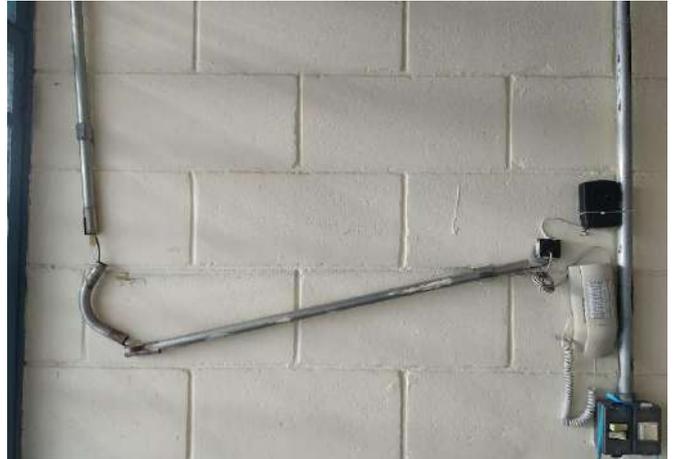
FOTO 68 Condutele não fixado corretamente, sala de aula 4.

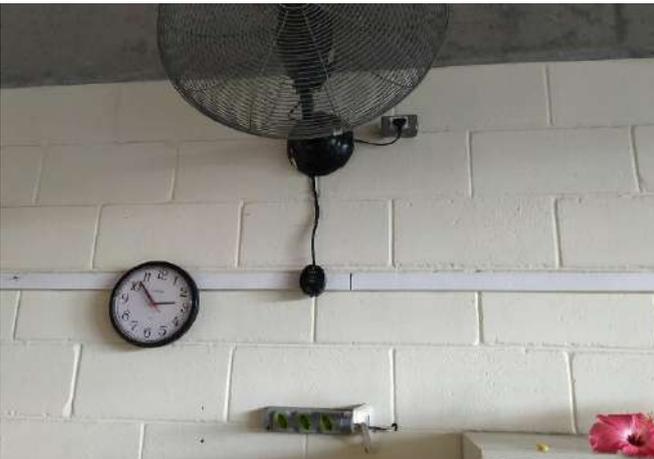
FOTO 69 Adaptação com extensão de tomadas, sala de aula 4. Instalar novos módulos de tomadas.

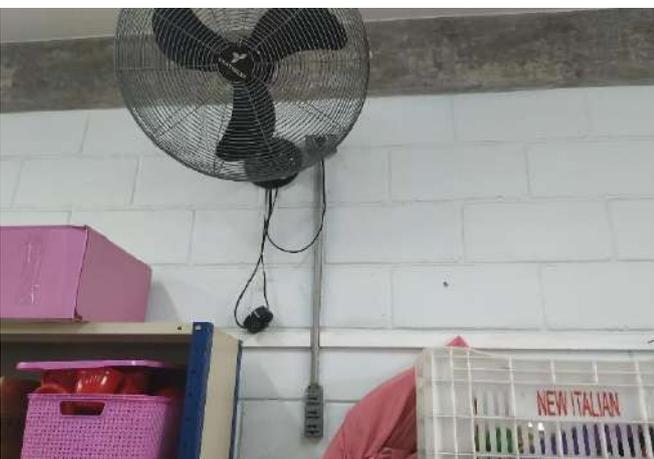
FOTO 71 Adaptação com extensão de tomadas, sala de aula 5. Instalar novos módulos de tomadas.

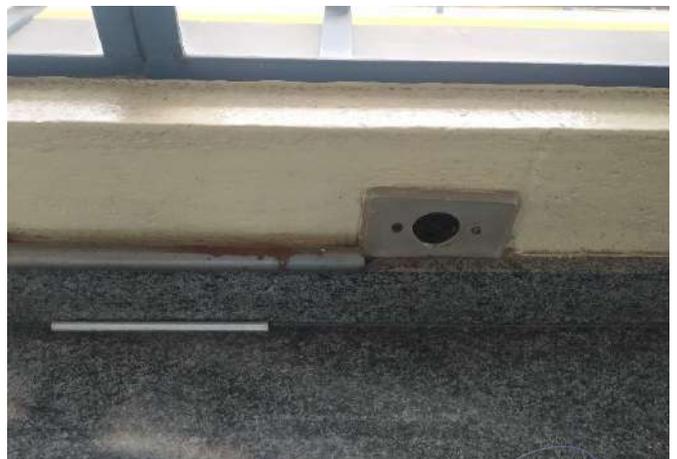
FOTO 72 Tomadas padrão americano antigo, substituir por padrão brasileiro. Sala de aula 6.

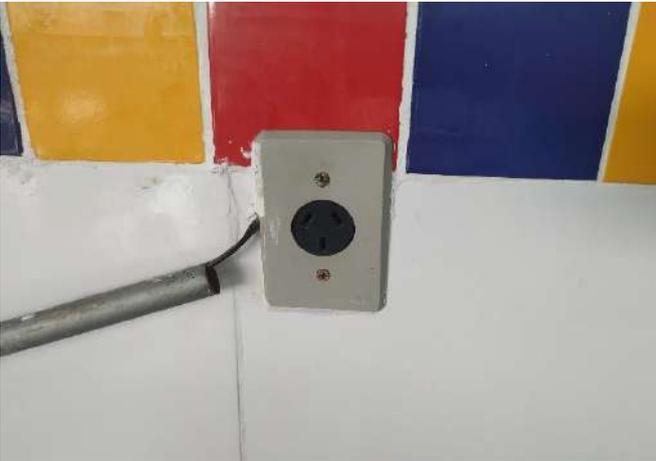
FOTO 73

Tomada padrão pino chato, substituir por padrão brasileiro, refeitório.

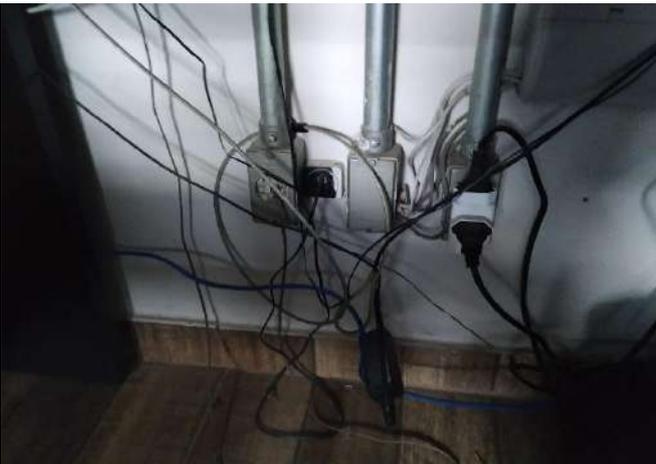
FOTO 75

Tomada padrão brasileiro, utilização de benjamin "T", instalar mais tomadas, na sala da coordenação.

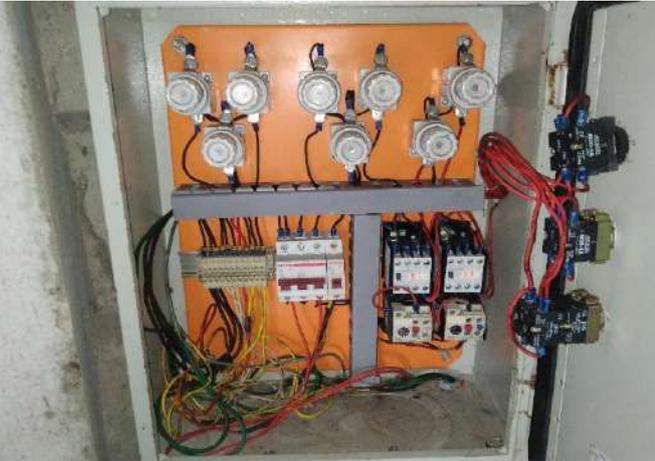
FOTO 79 Organizar os cabos elétricos e realizar limpeza no quadro.

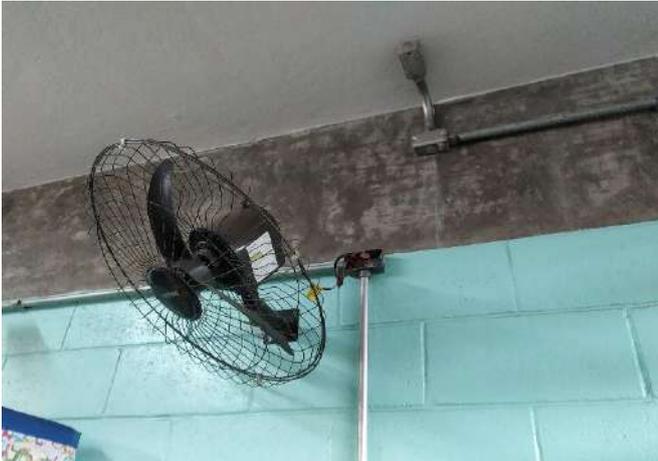
FOTO 91 Ventilador de parede, cabos elétricos expostos, sala de acolhimento.

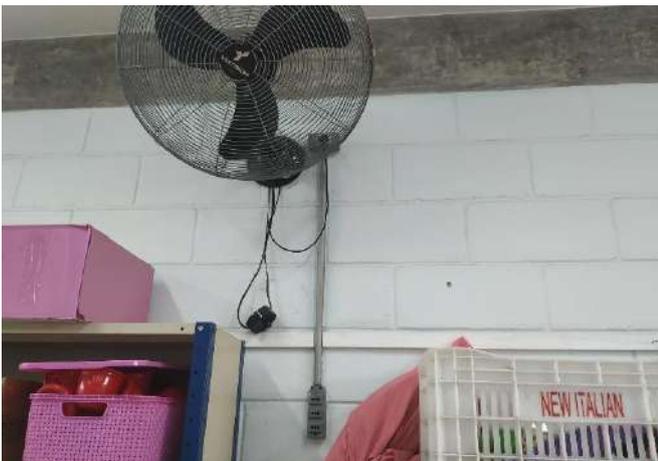
FOTO 93 Ventilador de parede, comando solto da parede, sala de aula 5.

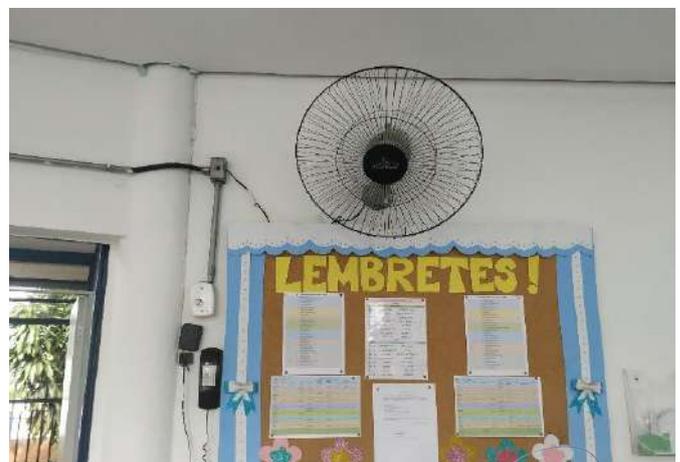
FOTO 96 Ventilador de parede, refeitório.

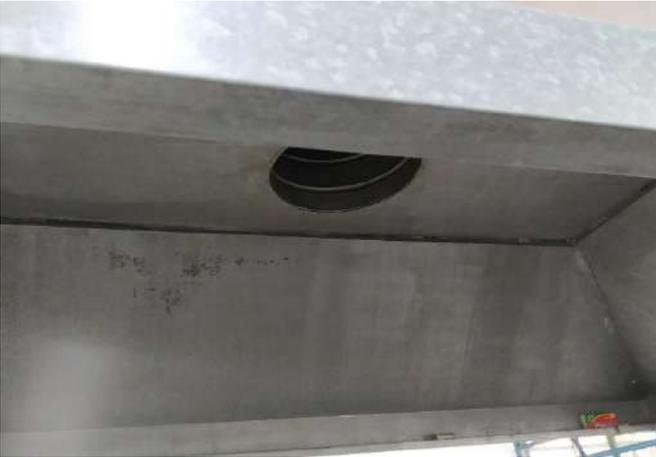
FOTO 97

Coifa, sistema de exaustão. Exaustor inoperante, cozinha.

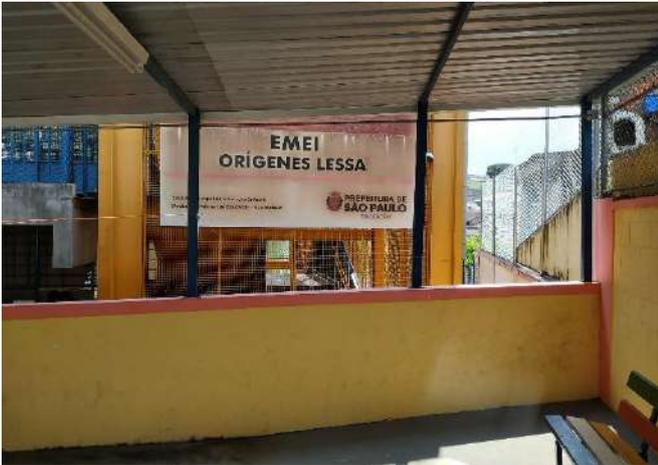
FOTO 1 EMEI Origenes Lessa

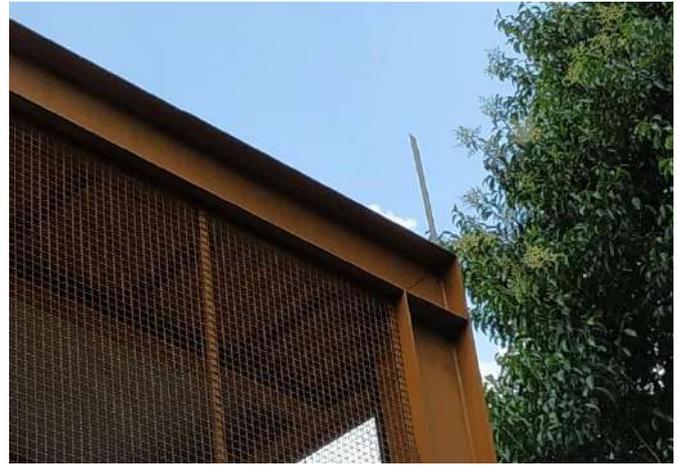
FOTO 2 Captor tipo Franklin, do sistema de SPDA. Falta luz de sinalização.

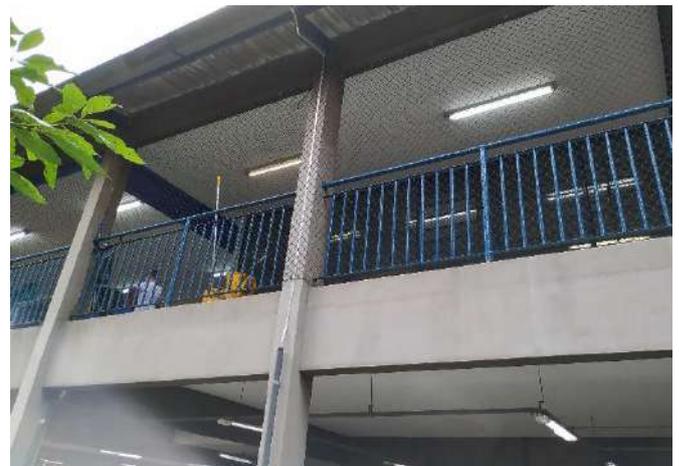
FOTO 4 Descida da barra chata e tubo de proteção.

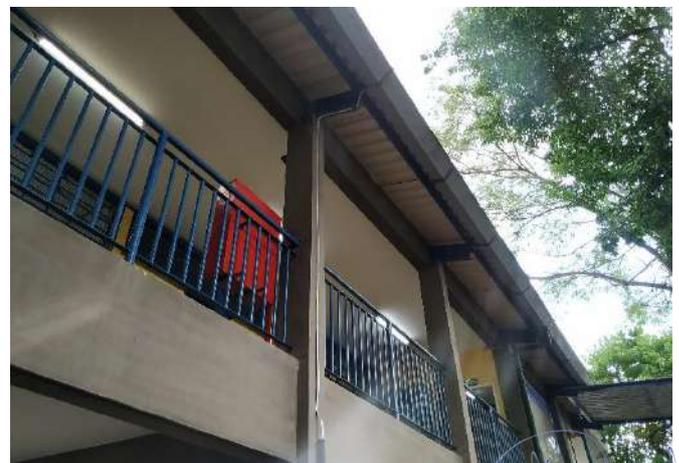
FOTO 6 Descida da barra chata.

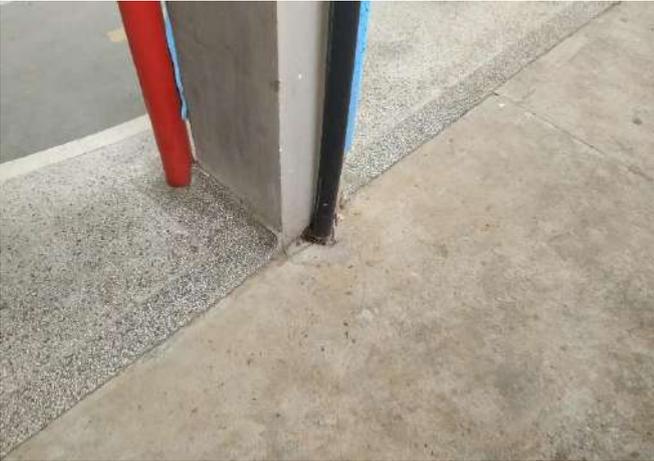
FOTO 7 Falta caixa de inspeção.

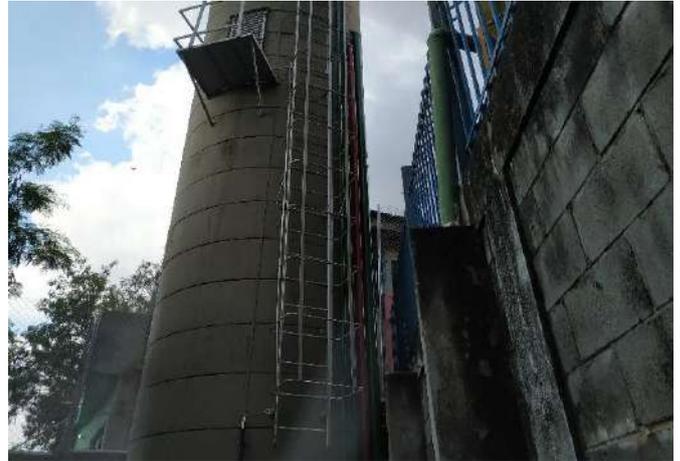
FOTO 8 Descida da barra chata, no reservatório.

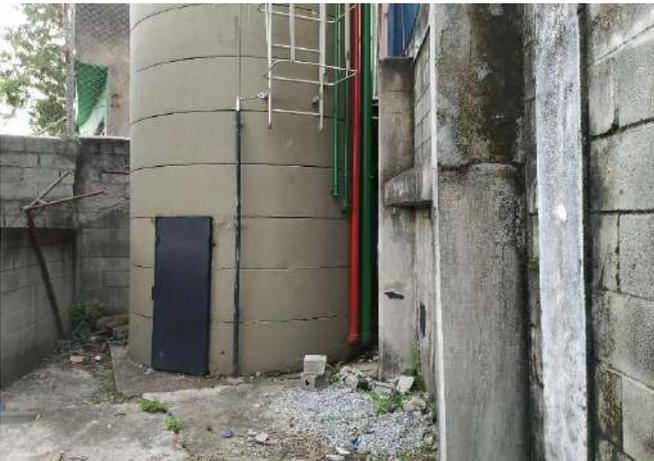
FOTO 9 Tubo de proteção no reservatório, não possui caixa de inspeção.

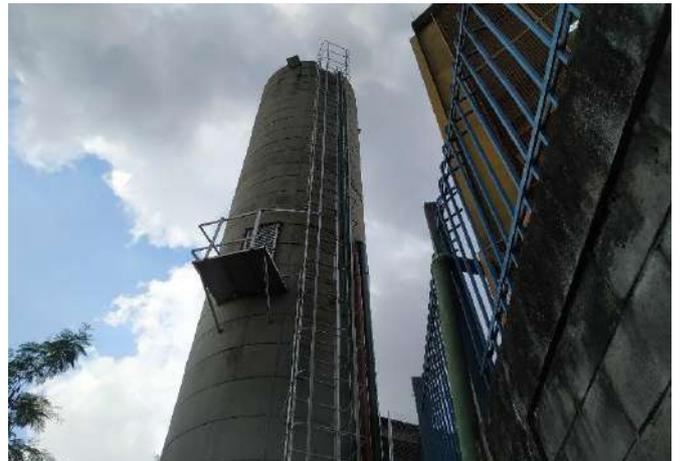
FOTO 10 Tubulação do sistema de combate a incêndio por hidrantes.

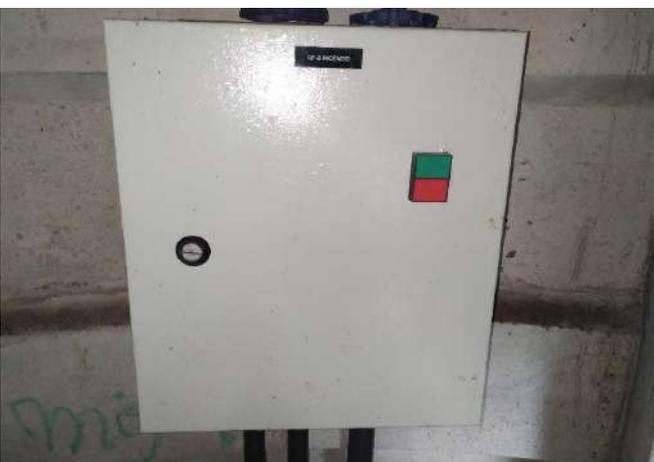
FOTO 11 Quadro elétrico da bomba de incêndio.

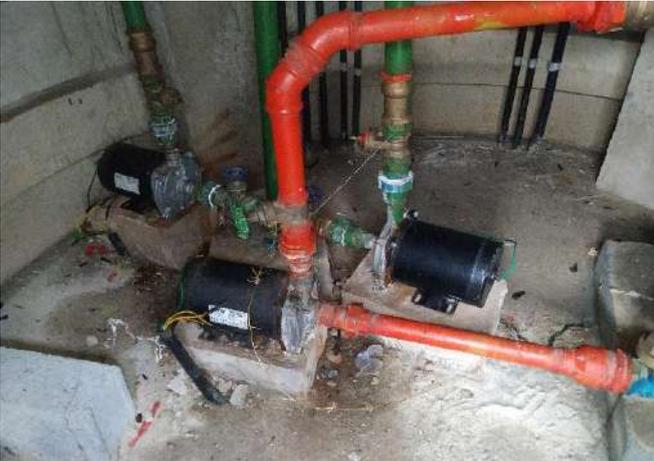
FOTO 13

Bomba de incêndio, não sendo indicada para esta finalidade.

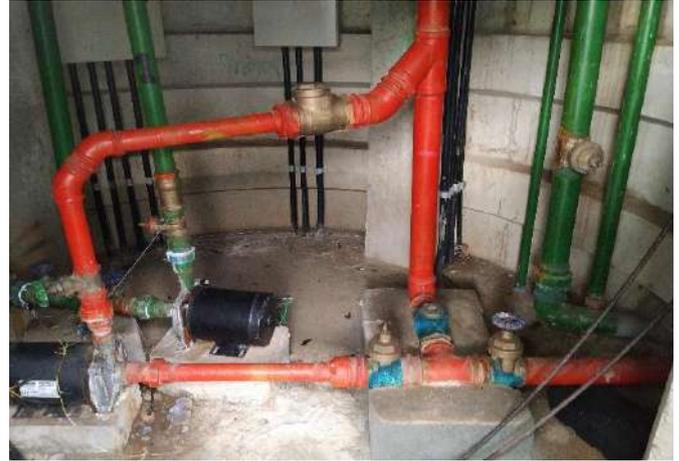
FOTO 14

Entrada e saída da tubulação.

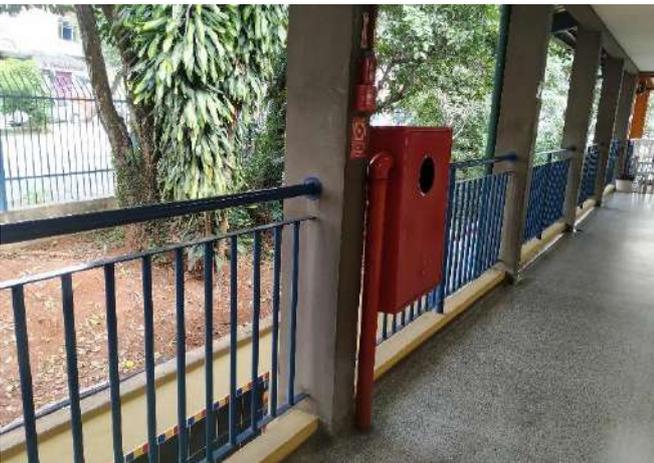
FOTO 15

Abrigo do hidrante, piso térreo.

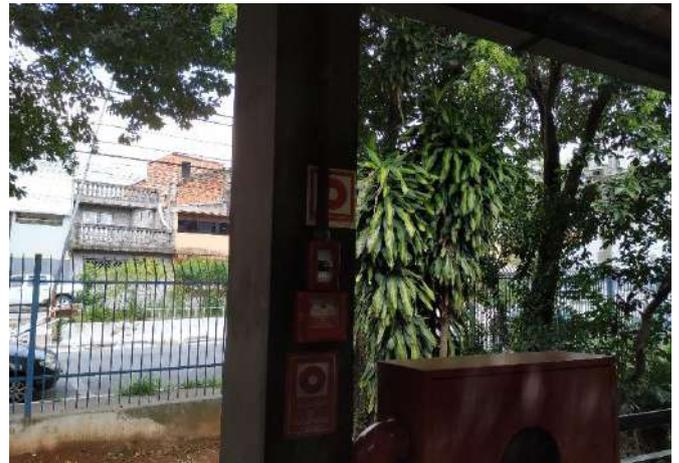
FOTO 16

Acionado manual e alarme.

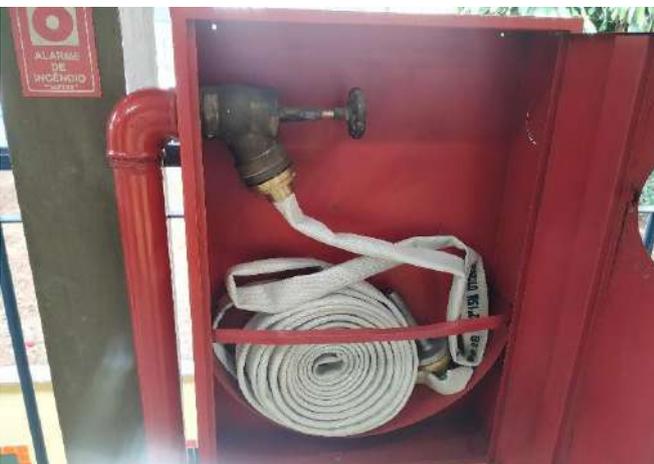
FOTO 17

Interior do hidrante, mangueira e esguicho.

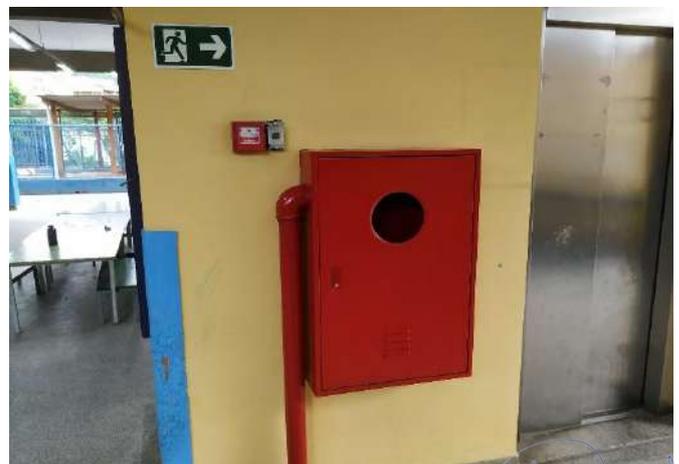
FOTO 18

Abrigo do hidrante, piso inferior.

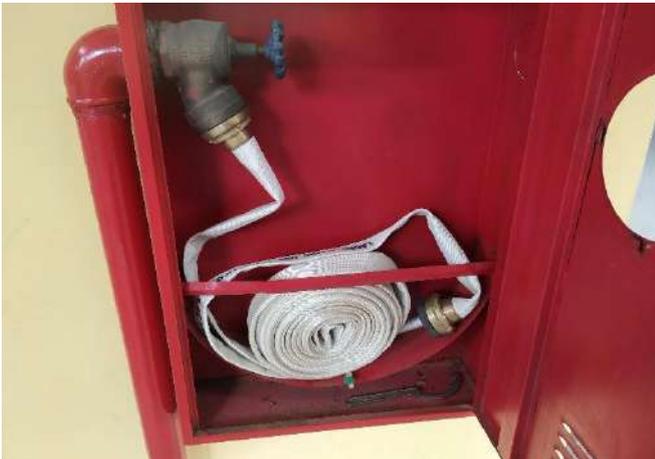
FOTO 19 Interior do abrigo, mangueira, esguicho e chave Storz.

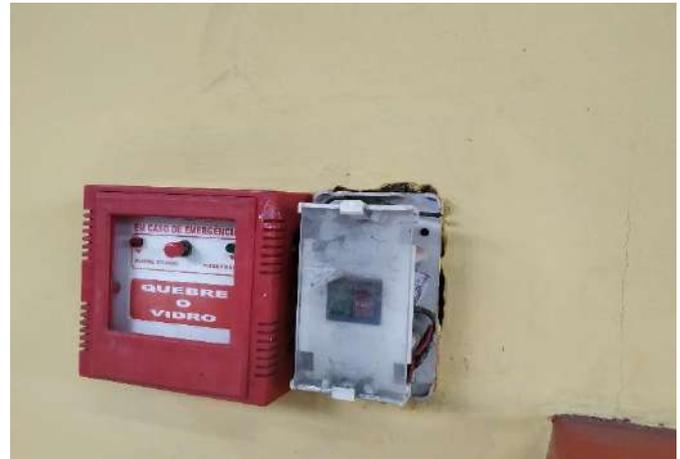
FOTO 20 Alarme e acionador manual, sem a caixa de proteção.

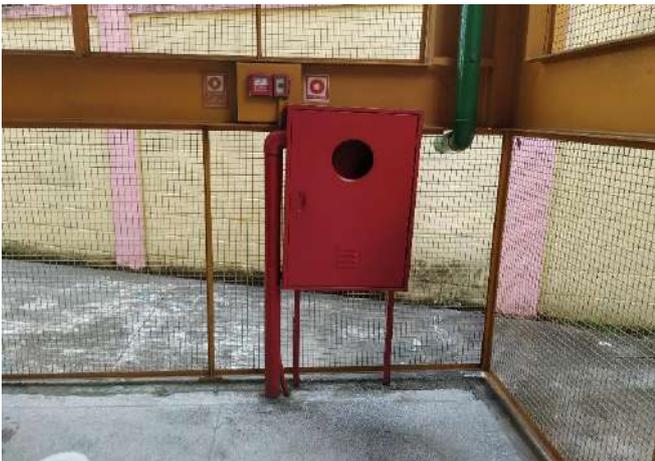
FOTO 21 Abrigo do hidrante, piso inferior.

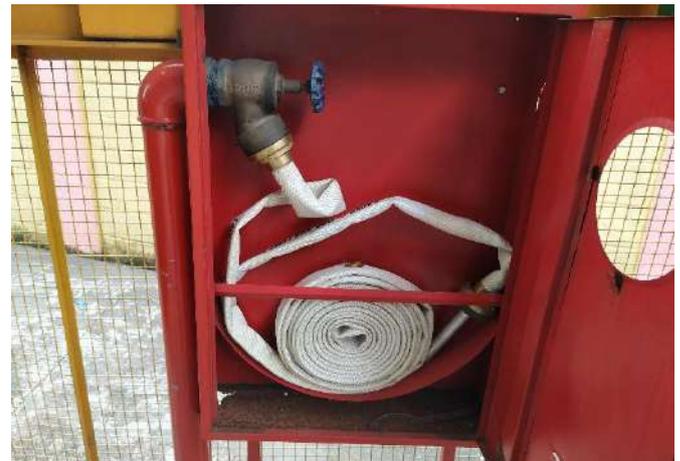
FOTO 22 Interior do abrigo, mangueira, esguicho e chave Storz.

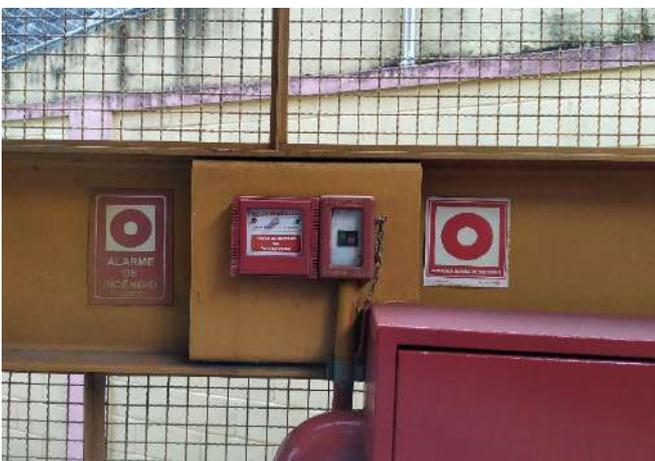
FOTO 23 Acionador manual e alarme.

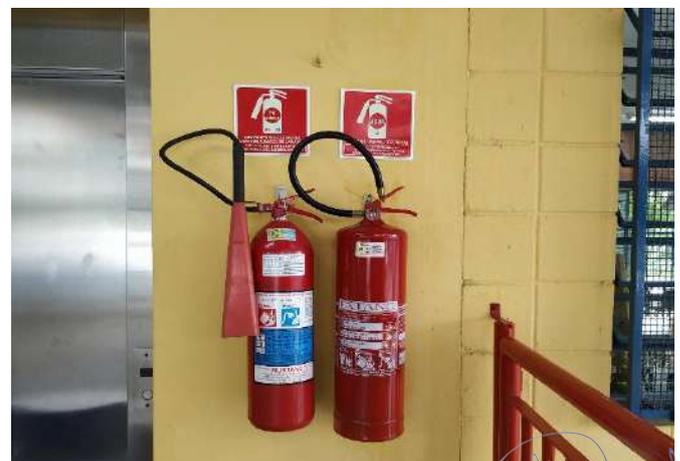
FOTO 24 Extintores de água e CO2.

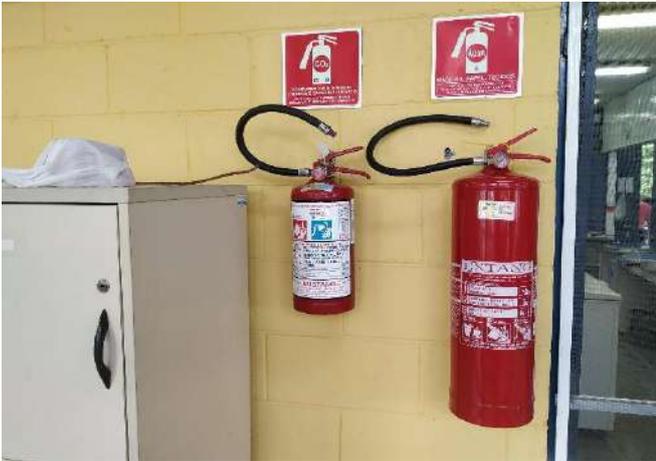
FOTO 25 Extintores de água e pó químico.

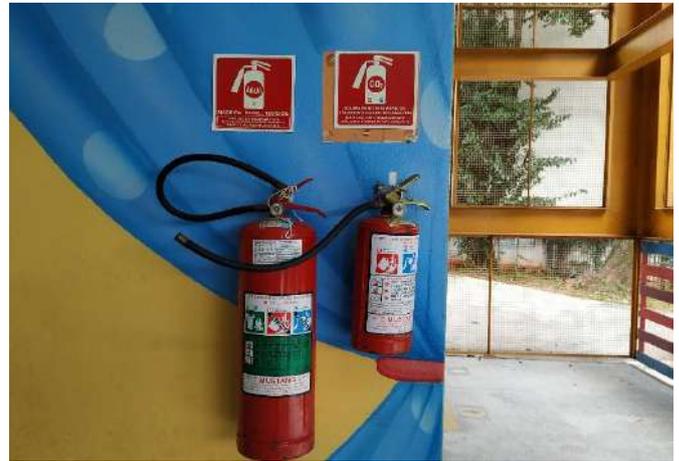
FOTO 26 Extintores de água e pó químico.

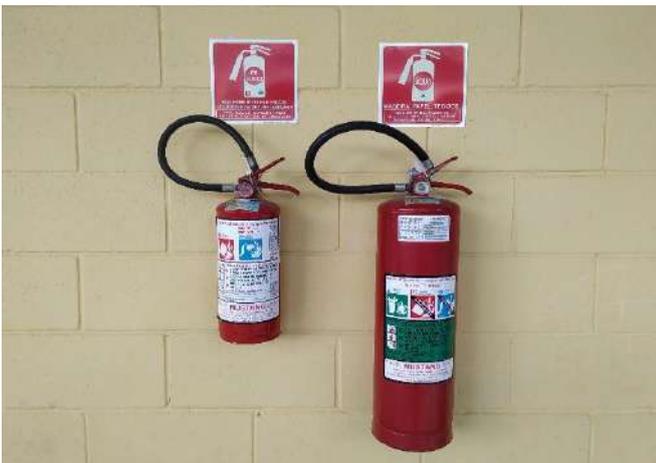
FOTO 27 Extintores de água e pó químico.

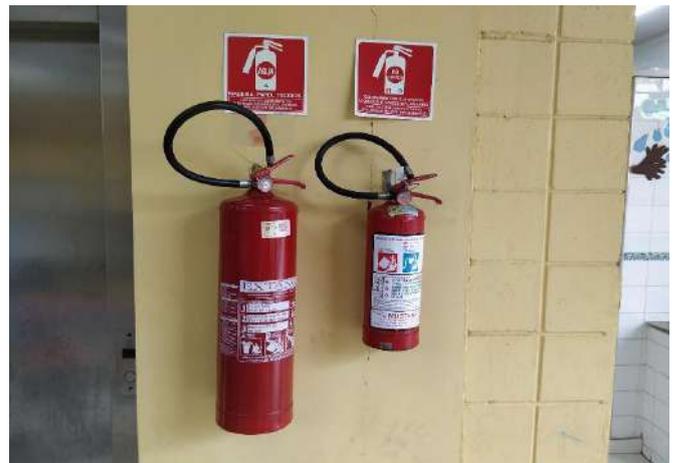
FOTO 28 Extintores de água e pó químico.

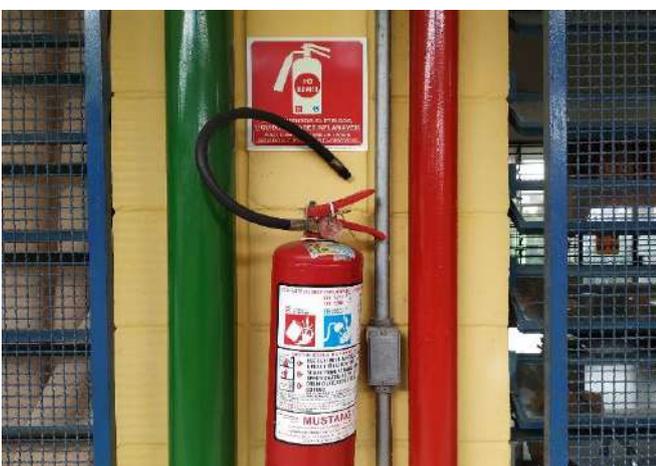
FOTO 29 Extintor pó químico.

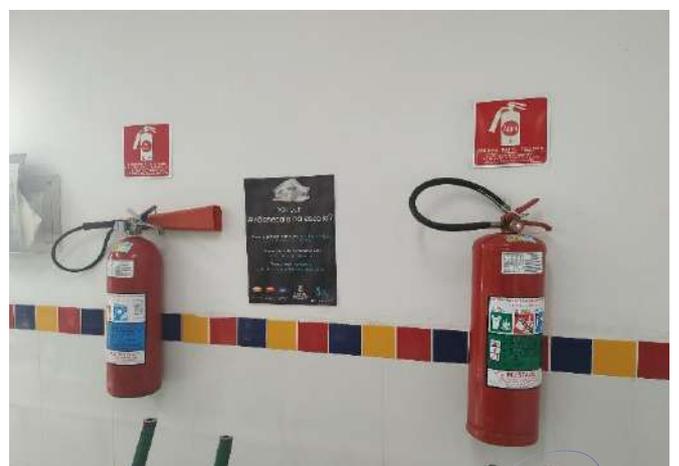
FOTO 30 Extintores de água e CO2.

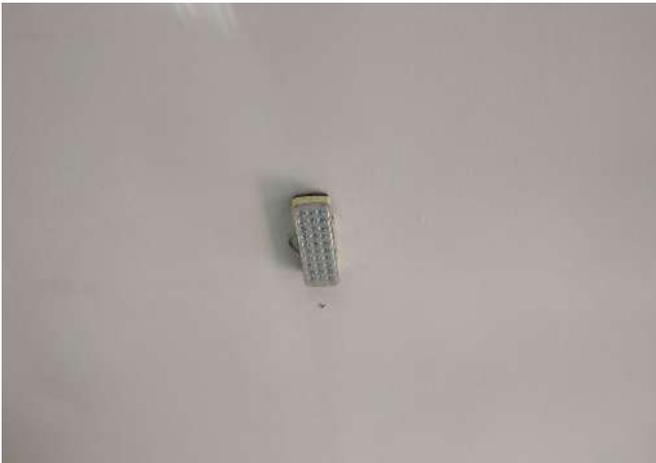
FOTO 31 Iluminação de emergência.

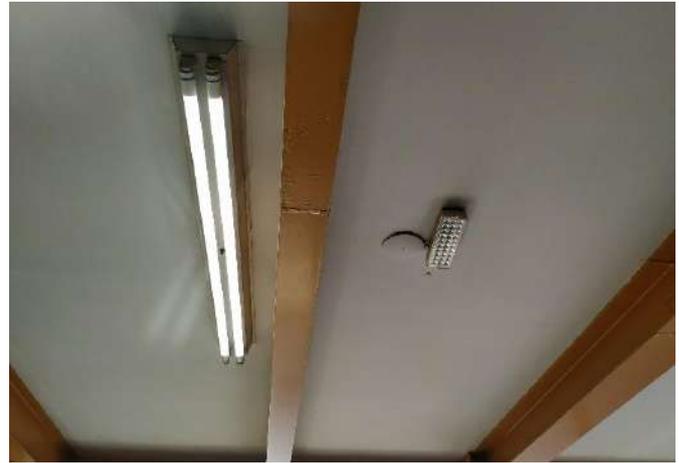
FOTO 32 Iluminação de emergência.

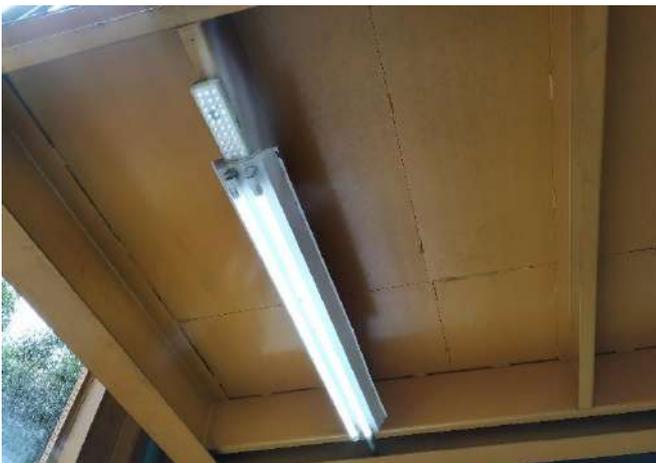
FOTO 33 Iluminação de emergência.

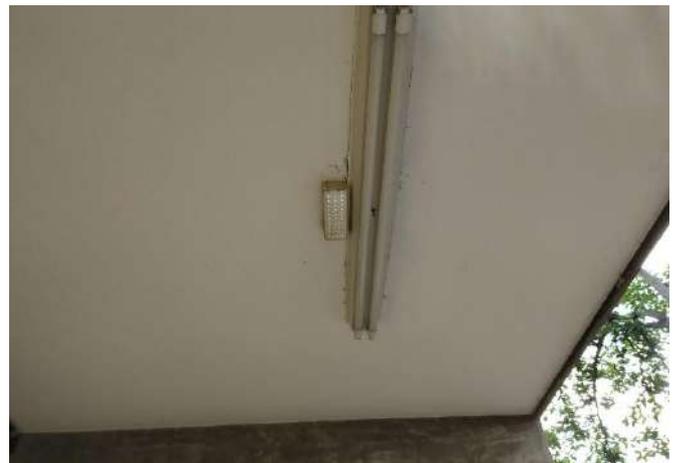
FOTO 34 Iluminação de emergência.

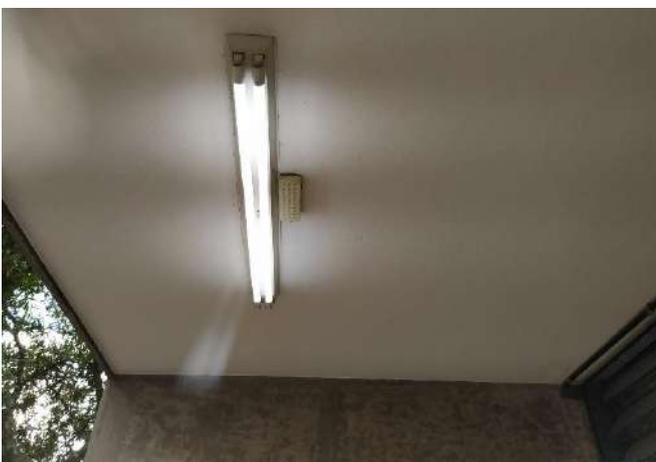
FOTO 35 Iluminação de emergência.

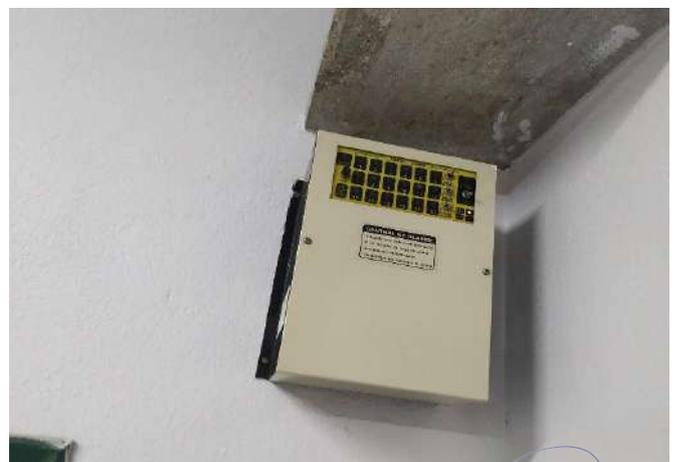
FOTO 36 Central de alarme de incêndio, revisar o sistema.

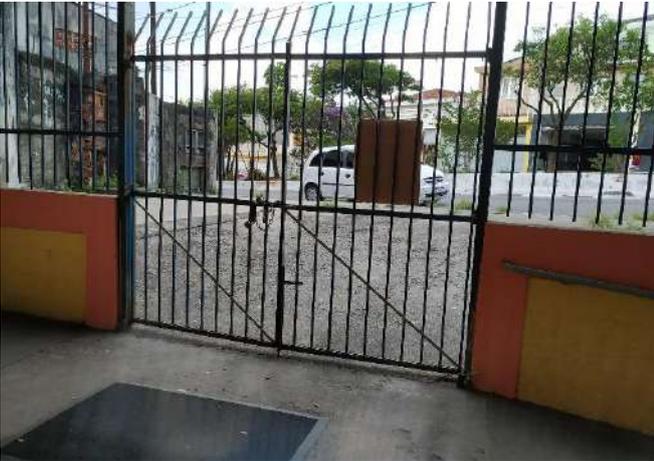
FOTO 37 Entrada/saída da unidade.

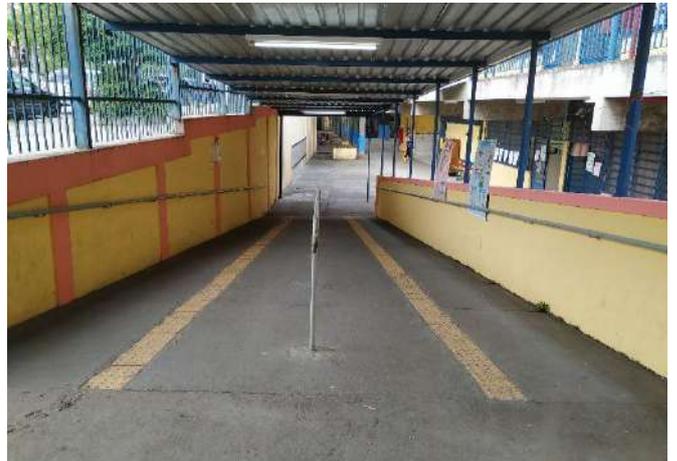
FOTO 38 Rampa de acesso com corrimão em ambos os lados.

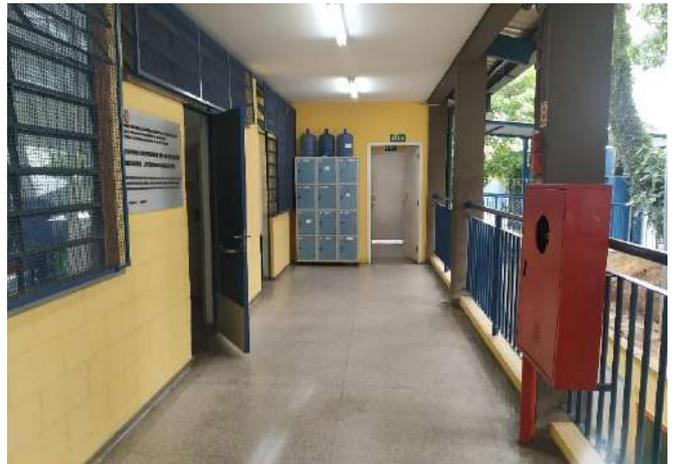
FOTO 40 Corredor do piso térreo.

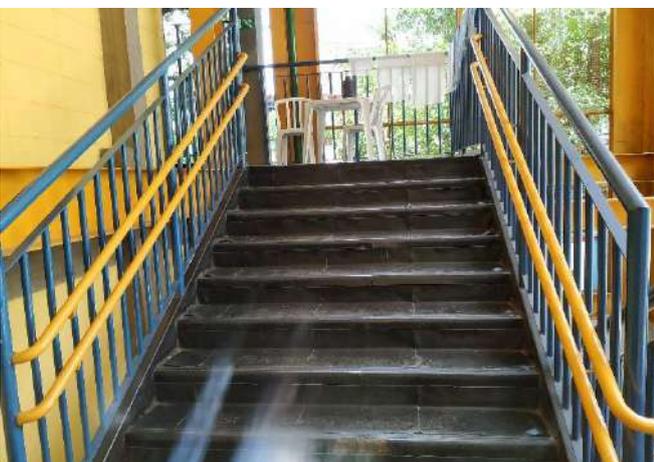
FOTO 41 Escada de acesso, piso térreo ao inferior. Corrimão em ambos os lados.

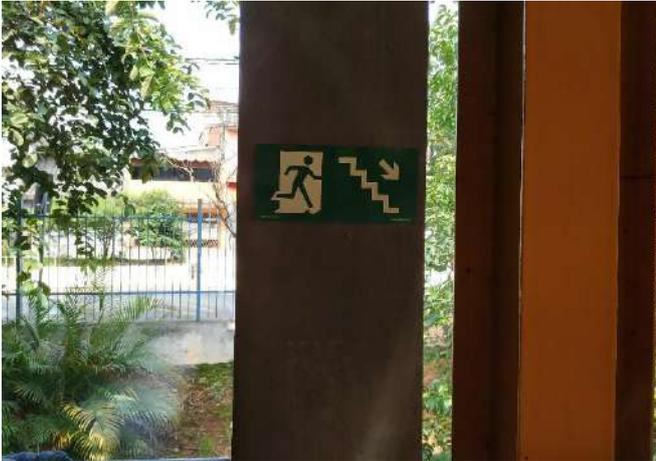
FOTO 43 Sinalização de rota de fuga.

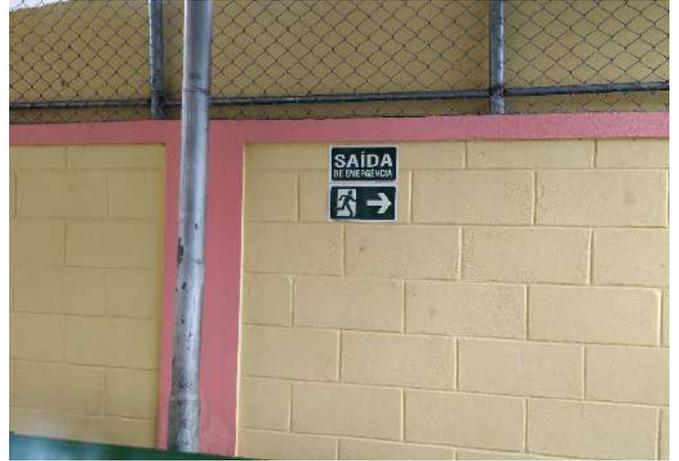
FOTO 44 Sinalização de saída de emergência.

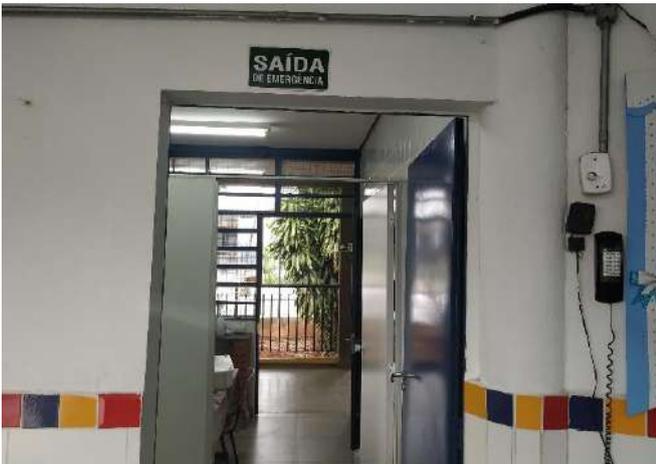
FOTO 45 Sinalização de saída de emergência.

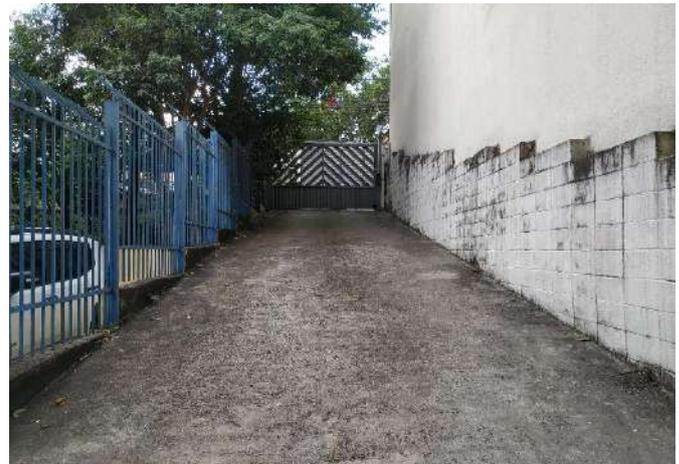
FOTO 46 Entrada/saída do estacionamento.

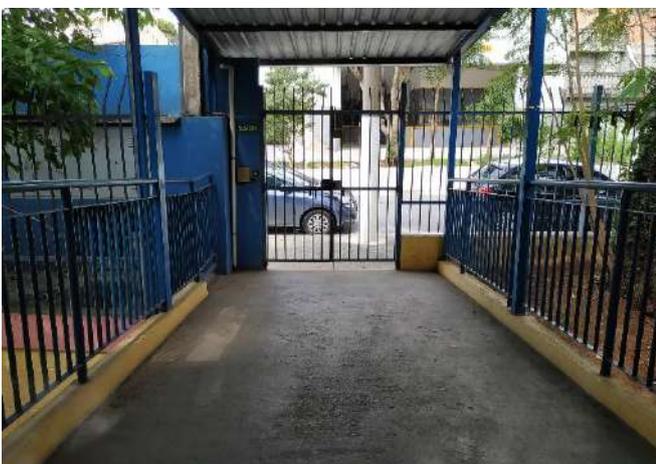
FOTO 47 Entrada/saída da secretaria.
