CONCORRÊNCIA N° 008/SGM/2019

CONCESSÃO PARA RESTAURO, REFORMA, OPERAÇÃO, EXPLORAÇÃO E MANUTENÇÃO DOS MERCADOS MUNICIPAIS PAULISTANO E KINJO YAMATO NO MUNICÍPIO DE SÃO PAULO - SP.

ANEXO III DO EDITAL - MEMORIAL DESCRITIVO

SUBANEXO I – DIAGNÓSTICO DE ARQUITETURA E ENGENHARIA - PAULISTANO

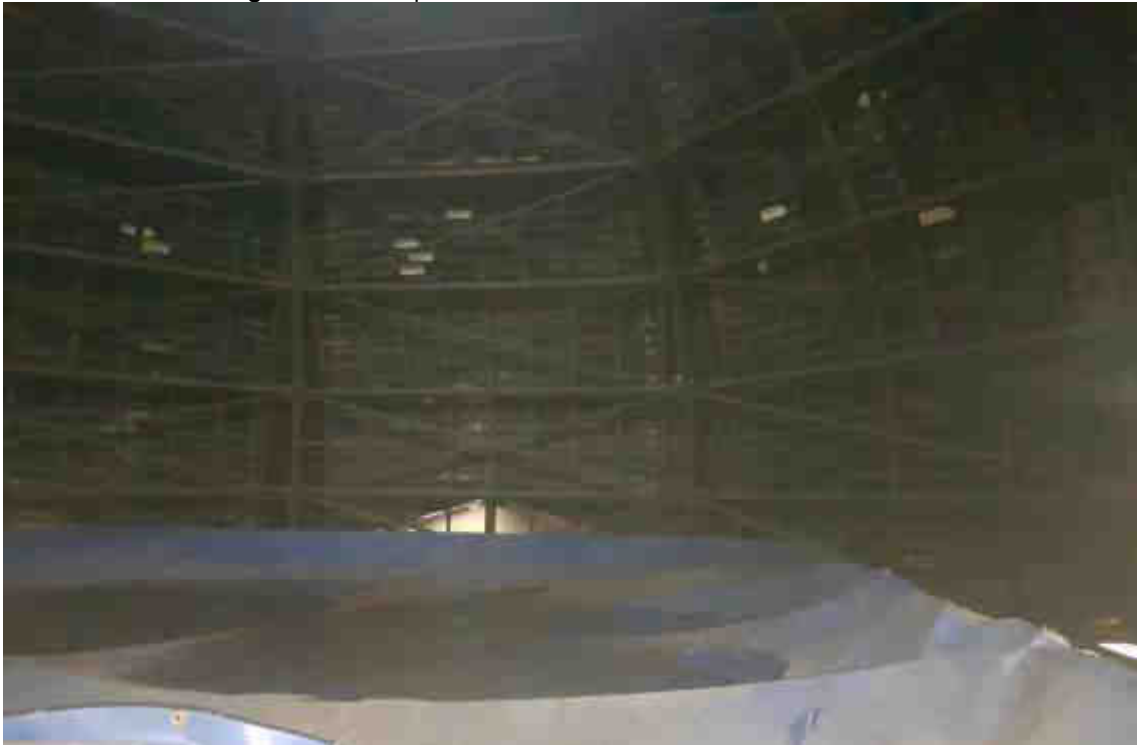
Figura 73 - Lona plástica sobre o reservatório de uma das torres

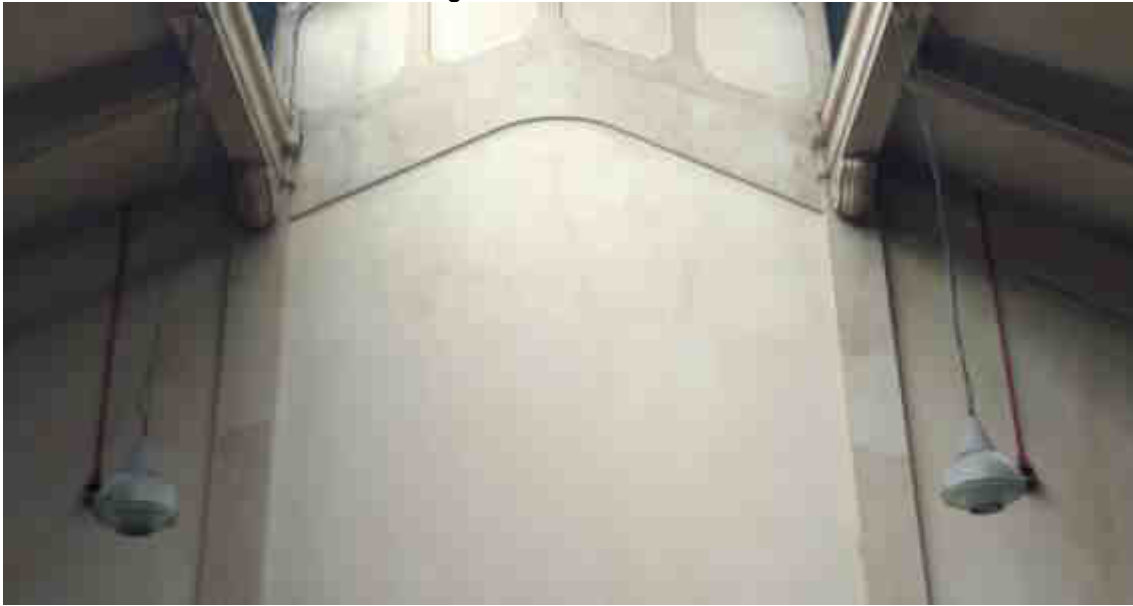
Figura 101- Alarme sonoro

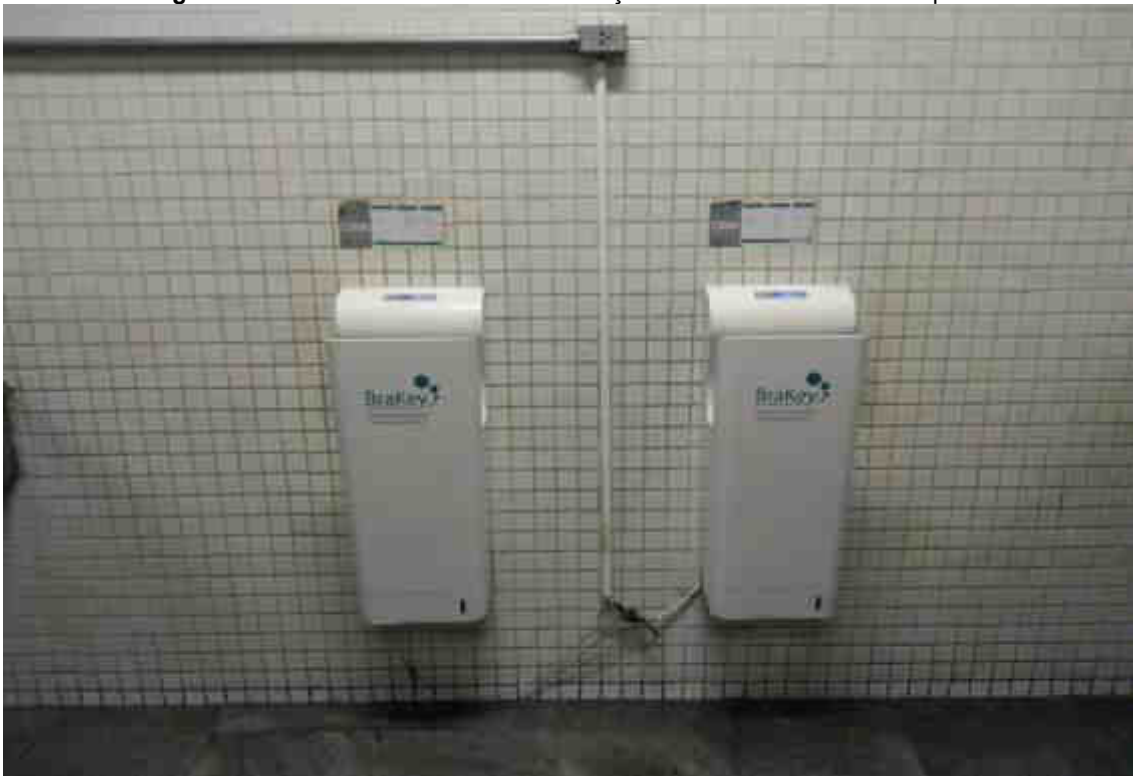
Figura 104 – Banheiros no subsolo com fiação dos secadores de mão exposta

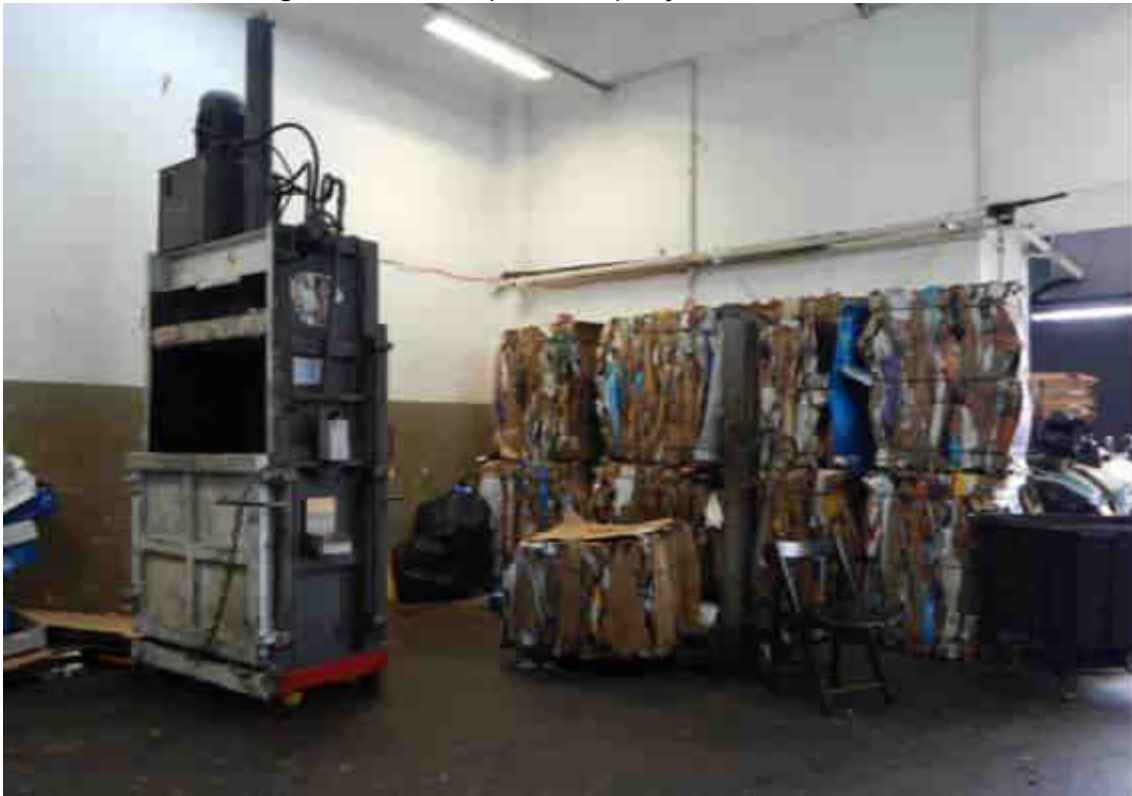
Figura 111 - Área de prensa e separação do lixo reciclável

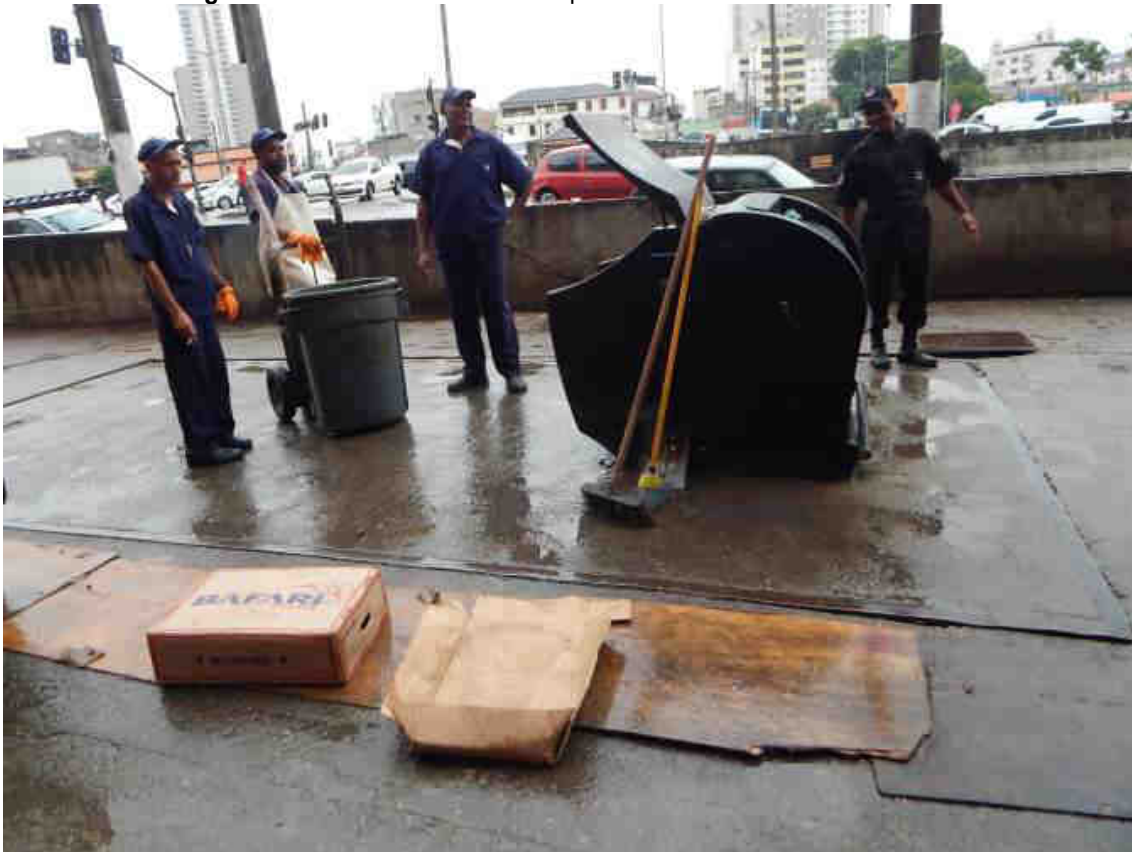
Figura 112 - Contêiner subterrâneo para armazenamento do lixo comum

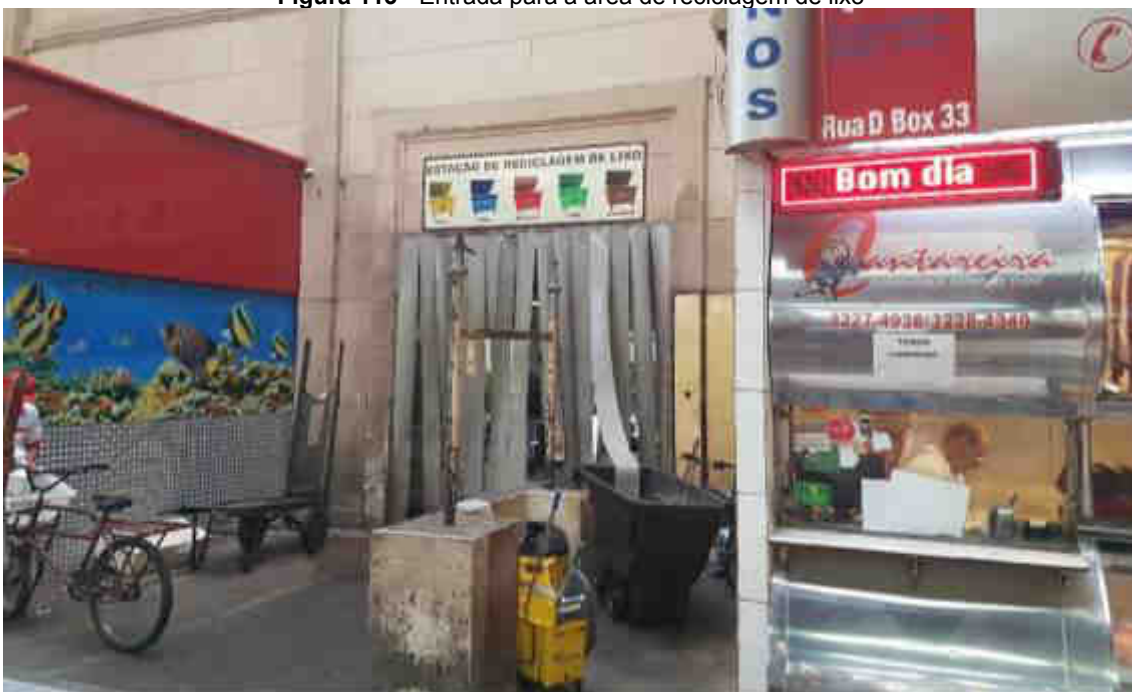
Figura 113 - Entrada para a área de reciclagem de lixo

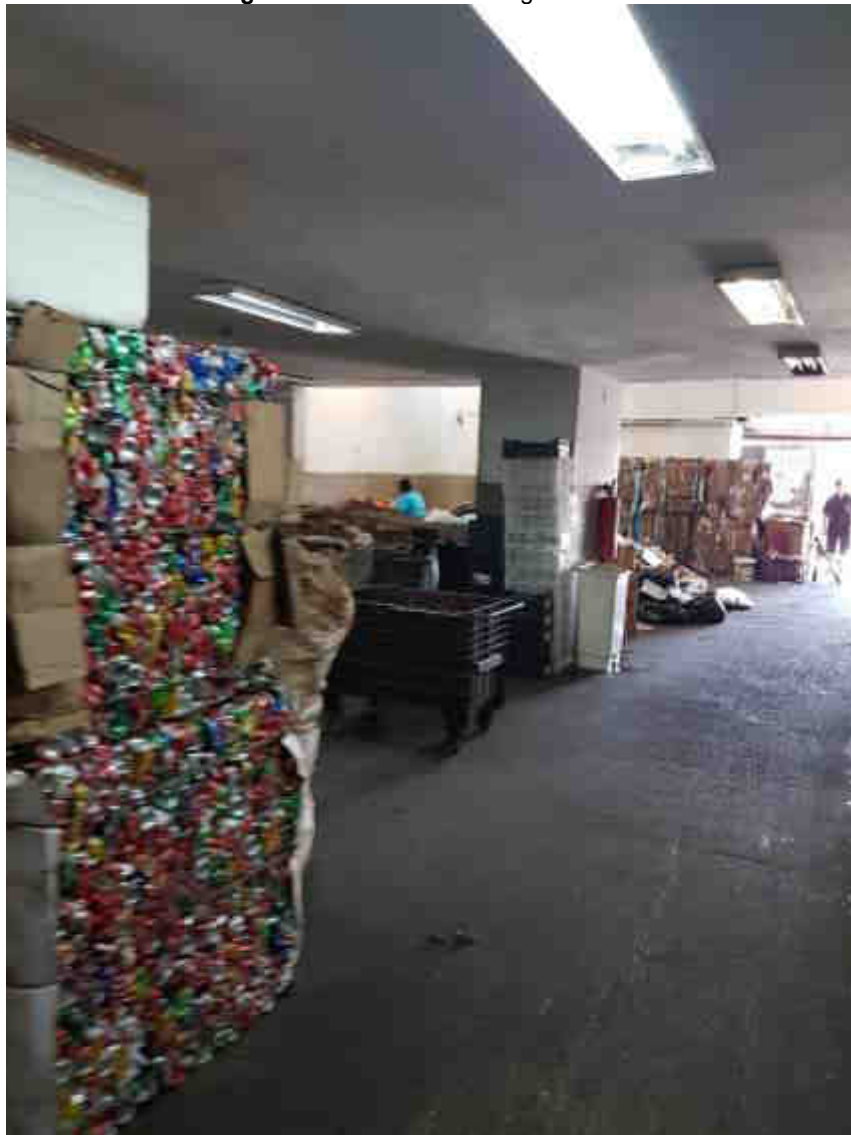
Figura 114 - Área de reciclagem de lixo

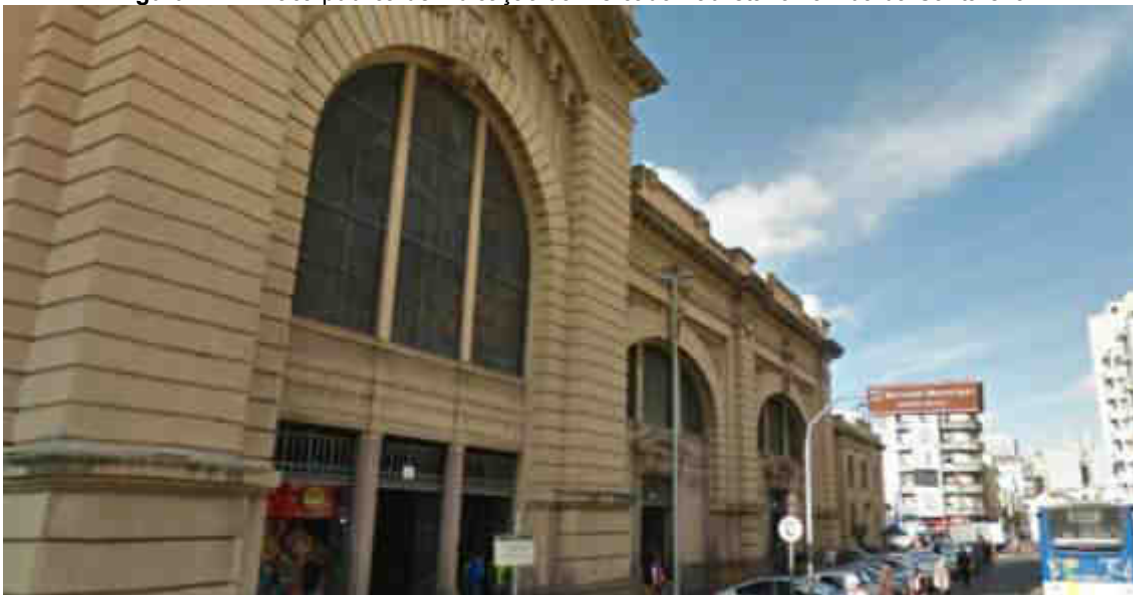
Figura 122 - Placa pública de indicação do Mercado Paulistano na Rua da Cantareira
